## Rapport de mission de repérage des matériaux et produits contenant de l'amiante avant réalisation de travaux

13 RUE DU BEL AIR

77200 TORCY

| RAPPORT N° : | 24LAB0002 | Laboratoire d'Analyses : | ITGA |

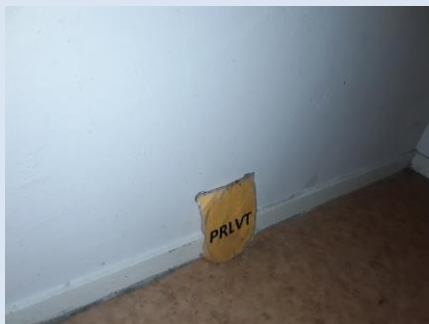
| PRELEVEMENT : 24LAB0002P001 | | | |
|---|---|---|---|
| Mur B | | Amiante non détecté | |

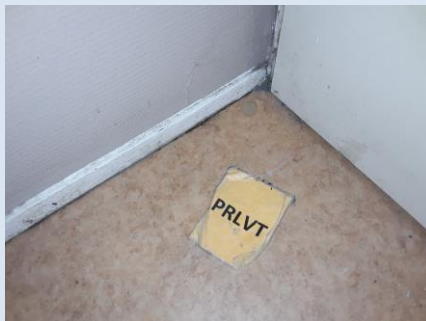
| PRELEVEMENT : 24LAB0002P003 | | | |

| PRELEVEMENT : 24LAB0002P003 | | | |
|---|---|---|---|
| Sol | | Fr1:Amiante non détecté | |

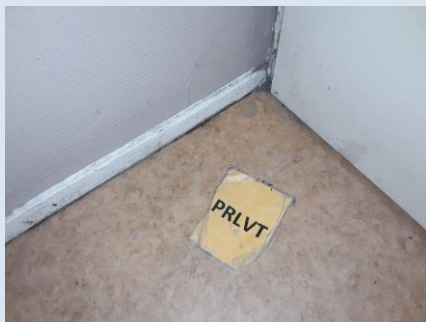
| PRELEVEMENT : 24LAB0002P003 | | | |

| PRELEVEMENT : 24LAB0002P003 | | | |
|---|---|---|---|
| Sol | | Fr2:Amiante non détecté | |

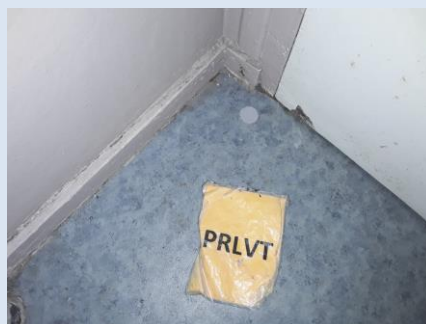
| PRELEVEMENT : 24LAB0002P004 | | | |

| PRELEVEMENT : 24LAB0002P004 | | | |
|---|---|---|---|
| Sol | | Fr1:Amiante non détecté | |

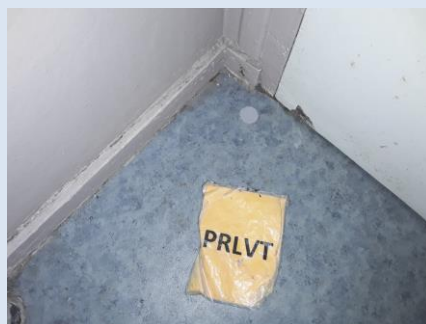
| PRELEVEMENT : 24LAB0002P004 | | | |

| PIECE | ETAGE | ELEMENTS | DESCRIPTIF<br>LABORATOIRE | Echantillon | REPERAGE | ETAT | RESULTAT |
|---|---|---|---|---|---|---|---|
| WC | | Revêtement<br>souple | Colle polymère<br>jaune non<br>séparable +<br>ragréage gris non<br>séparable + colle<br>bitumineuse noire | 24LAB0002P004 | Sol | BON ETAT | Fr2:Amiante<br>détecté<br>(Chrysotile) |

| PRELEVEMENT : 24LAB0002P004 | | | |
|---|---|---|---|
| Sol | | Fr2:Amiante détecté (Chrysotile) | |

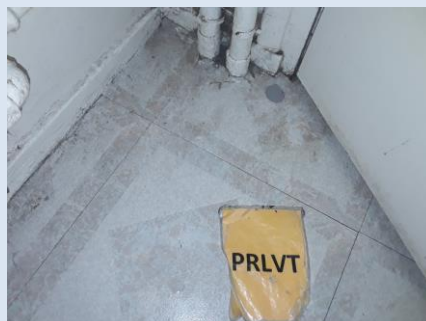
| PRELEVEMENT : 24LAB0002P005 | | | |

| PRELEVEMENT : 24LAB0002P005 | | | |
|---|---|---|---|
| Sol | | Fr1:Amiante non détecté | |

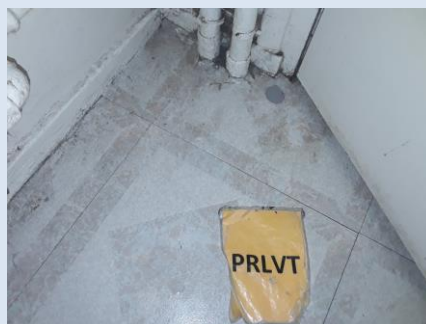
| PRELEVEMENT : 24LAB0002P005 | | | |

| PRELEVEMENT : 24LAB0002P005 | | | |
|---|---|---|---|
| Sol | | Fr2:Amiante non détecté | |

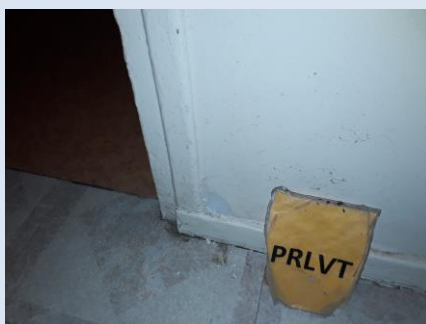
| PRELEVEMENT : 24LAB0002P006 | | | |

| PRELEVEMENT : 24LAB0002P006 | | | |
|---|---|---|---|
| Mur D | | Amiante non détecté | |

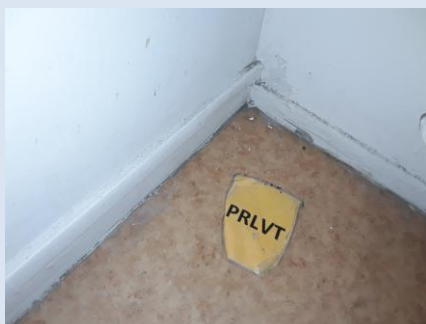
| PRELEVEMENT : 24LAB0002P007 | | | |

| PRELEVEMENT : 24LAB0002P007 | | | |
|---|---|---|---|
| Mur B | | Amiante non détecté | |

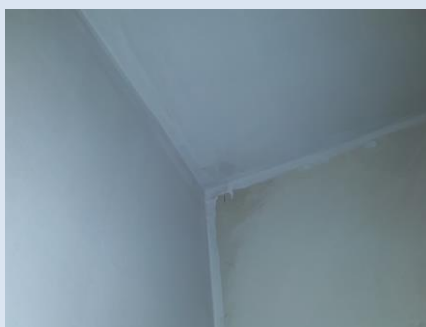
| PRELEVEMENT : 24LAB0002P008 | | | |

| PRELEVEMENT : 24LAB0002P008 | | | |
|---|---|---|---|
| Plafond | | Amiante non détecté | |

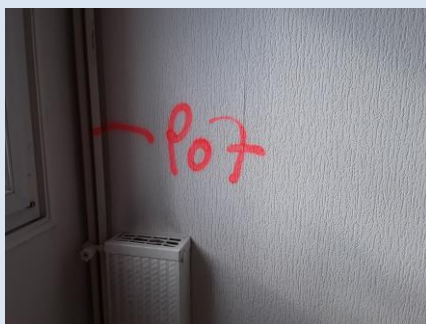
| PRELEVEMENT : 24LAB0002P009 | | | |

| PRELEVEMENT : 24LAB0002P009 | | | |
|---|---|---|---|
| Mur B | | Amiante non détecté | |
