## Rapport de mission de repérage des matériaux et produits contenant de l'amiante avant réalisation de travaux

13 RUE DU BEL AIR APT 4 RDC

77200 TORCY

RAPPORT N° :	24LAB0004	Laboratoire d'Analyses :	ITGA
Repérage réalisé le :	12/09/2017	Adresse laboratoire :	3 RUE ARMAND HERPIN LACROIX - CS 46537 35065 RENNES CEDEX
Accompagnateur :		Numéro d'accréditation :	1-5967
Par :	Mickaël JULIEN	Organisme d'assurance professionnelle :	ALLIANZ
N° certificat :	CPDI 4129	Adresse assurance :	Direction Opérations Entreprises 5C Esplanade Charles de Gaulle 33081 BORDEAUX CEDEX
Date d'obtention :	01/01/2017	N° de contrat d'assurance :	55897385
Organisme certificateur	I.CERT Parc Edonia - Bâtiment G - Rue de la Terre Victoria - 35760 SAINT-GREGOIRE	Date de validité :	31/12/2017

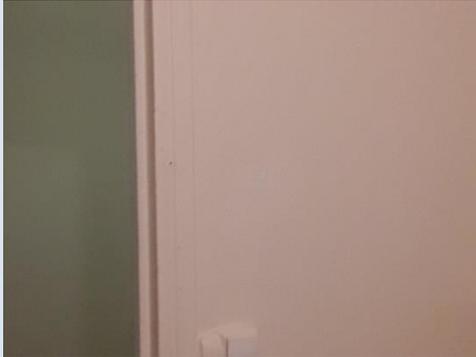
PRELEVEMENT : 24LAB0004P002			
NOM DU CLIENT	NUMERO DU DOSSIER		PIECE OU LOCAL
OPH77	24LAB0004 12/09/2017		Cuisine
ELEMENT	DESCRIPTIF DU LABORATOIRE	DATE DE PRELEVEMENT	NOM DE L'OPERATEUR
Enduit béton	Enduit plâtreux blanc en faible quantité en vrac non séparable + peintures multiples non séparable	12/09/2017	JULIEN Mickaël
LOCALISATION		RESULTAT	
Mur D		Amiante non détecté	
EMPLACEMENT

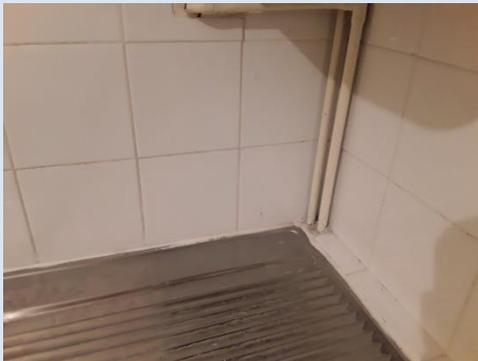
PRELEVEMENT : 24LAB0004P003			
NOM DU CLIENT	NUMERO DU DOSSIER		PIECE OU LOCAL
OPH77	24LAB0004 12/09/2017		Cuisine
ELEMENT	DESCRIPTIF DU LABORATOIRE	DATE DE PRELEVEMENT	NOM DE L'OPERATEUR
Faïence 1	Colle blanche non séparable + couche plâtreuse beige et verte en vrac + carrelage	12/09/2017	JULIEN Mickaël

LOCALISATION	RESULTAT
Mur A	Amiante non détecté

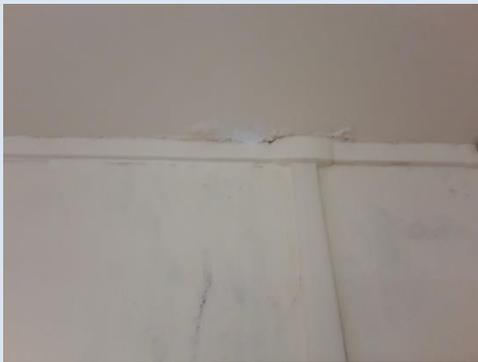
PRELEVEMENT : 24LAB0004P004			
NOM DU CLIENT	NUMERO DU DOSSIER		PIECE OU LOCAL
OPH77	24LAB0004 12/09/2017		Cuisine
ELEMENT	DESCRIPTIF DU LABORATOIRE	DATE DE PRELEVEMENT	NOM DE L'OPERATEUR
Enduit béton		12/09/2017	JULIEN Mickaël

LOCALISATION	RESULTAT
Plafond
