Rapport de mission de repérage des matériaux et produits contenant de l'amiante avant réalisation de travaux

13 RUE DU BEL AIR APPT 102

77200 TORCY

RAPPORT N° :	OPH77 24LAB0102	Date d'émission du rapport :	03/08/2017
Le repérage a été réalisé le :	10/07/2017	Accompagnateur :	
Par :	Olivier GUERIN	Laboratoire d'Analyses :	ITGA
N° certificat de qualification :	17-881	Adresse laboratoire :	3 RUE ARMAND HERPIN LACROIX - CS 46537 35065 RENNES CEDEX
Date d'obtention :	17/02/2017	Numéro d'accréditation :	1-5967
Le présent rapport est établi par une personne dont les compétences sont certifiées par :	ABCIDIA Certification 4 route de la Noue - 91190 GIF-SUR-YVETTE	Organisme d'assurance professionnelle :	ALLIANZ
		Adresse assurance :	Direction Opérations Entreprises 5C Esplanade Charles de Gaulle 33081 BORDEAUX CEDEX
		N° de contrat d'assurance :	55897385
		Date de validité :	31/12/2017

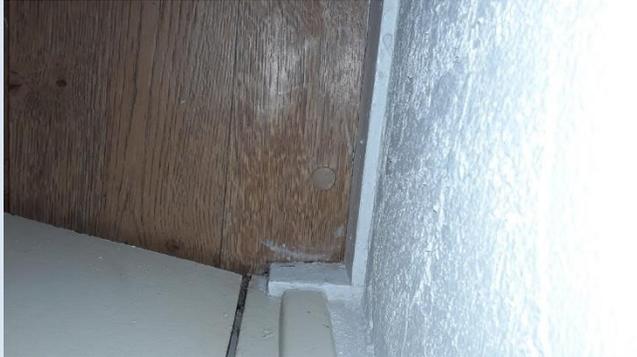
PRELEVEMENT : 24LAB0102P002		
NOM DU CLIENT	NUMERO DU DOSSIER	PIECE OU LOCAL
OPH77	24LAB0102 10/07/2017	WC
MATERIAU	DATE DE PRELEVEMENT	NOM DE L'OPERATEUR
Revêtement souple marron + colle polymère jaune + peinture non séparable + revêtement souple beige + colle polymère jaune non séparable + ragréage gris + matériau compact gris hétérogène non séparable	10/07/2017	GUERIN Olivier
LOCALISATION	RESULTAT	
Sol	Amiante non détecté	
EMPLACEMENT

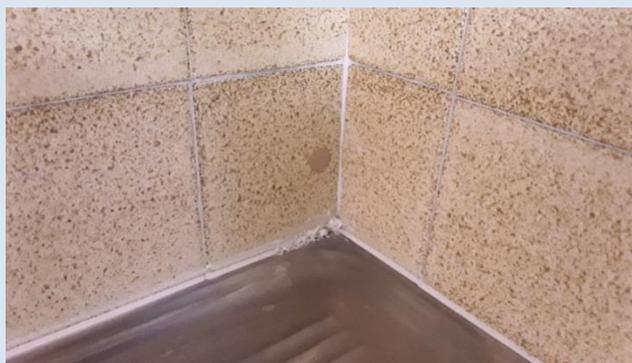
PRELEVEMENT : 24LAB0102P006		
NOM DU CLIENT	NUMERO DU DOSSIER	PIECE OU LOCAL
OPH77	24LAB0102 10/07/2017	Gaine technique
MATERIAU	DATE DE PRELEVEMENT	NOM DE L'OPERATEUR
Colle beige + peinture non séparable + couche plâtréuse blanche non séparable + carrelage	10/07/2017	GUERIN Olivier
LOCALISATION		RESULTAT
Mur A		Amiante non détecté

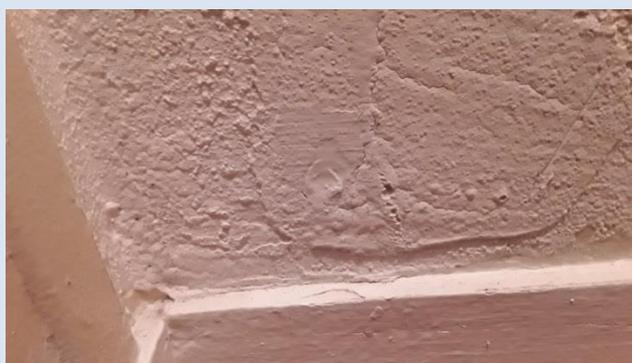
PRELEVEMENT : 24LAB0102P009		
NOM DU CLIENT	NUMERO DU DOSSIER	PIECE OU LOCAL
OPH77	24LAB0102 10/07/2017	WC
MATERIAU	DATE DE PRELEVEMENT	NOM DE L'OPERATEUR
Enduit plâtréux blanc en vrac + peinture non séparable	10/07/2017	GUERIN Olivier
LOCALISATION		RESULTAT
Mur A		Amiante non détecté

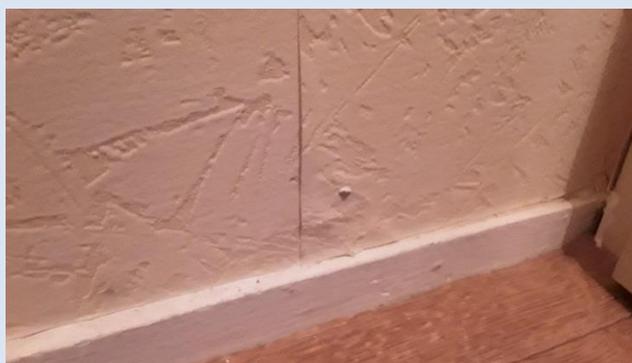
PRELEVEMENT : 24LAB0102P010		
NOM DU CLIENT	NUMERO DU DOSSIER	PIECE OU LOCAL
OPH77	24LAB0102 10/07/2017	Entrée
MATERIAU	DATE DE PRELEVEMENT	NOM DE L'OPERATEUR
Enduit plâtreux blanc en vrac + peintures multiples non séparable	10/07/2017	GUERIN Olivier
LOCALISATION		RESULTAT
Mur F		Amiante non détecté

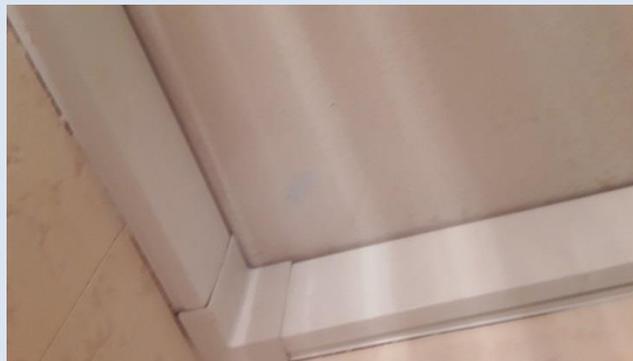
PRELEVEMENT : 24LAB0102P012		
NOM DU CLIENT	NUMERO DU DOSSIER	PIECE OU LOCAL
OPH77	24LAB0102 10/07/2017	Entrée
MATERIAU	DATE DE PRELEVEMENT	NOM DE L'OPERATEUR
Enduit plâtreux blanc en vrac + peinture non séparable	10/07/2017	GUERIN Olivier
LOCALISATION		RESULTAT
Plafond		Amiante non détecté

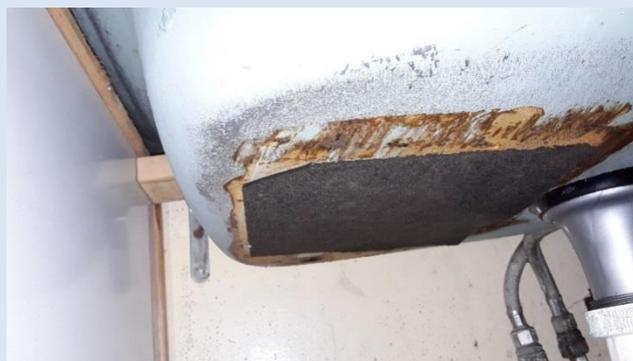
PRELEVEMENT : 24LAB0102P013		
NOM DU CLIENT	NUMERO DU DOSSIER	PIECE OU LOCAL
OPH77	24LAB0102 10/07/2017	Cuisine
MATERIAU	DATE DE PRELEVEMENT	NOM DE L'OPERATEUR
Matériau bitumineux noir	10/07/2017	GUERIN Olivier
LOCALISATION		RESULTAT
Sous évier		Amiante non détecté
