Rapport de repérage des matériaux et produits contenant de l'amiante avant réalisation de travaux dans un immeuble bâti

2
13 RUE DU BEL AIR
ESCALIER AB
77200 TORCY

Référence du dossier : Diffus OPH77

24LAB0302 25/06/2020 - 06:00

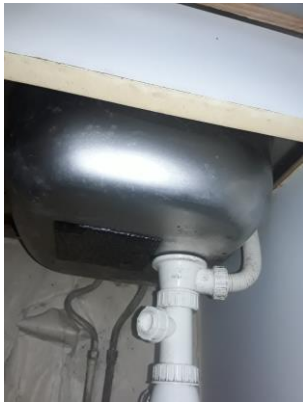
Identification : P002
Pièce et étage : Cuisine R+3
Localisation : Sous évier
Parties d'ouvrages ou de composants : Portes de placard, baignoires et éviers métalliques (Plaques souples bitumineuses antivibratiles)
Descriptif Laboratoire : Matériau bitumineux noir
Résultat (justification) : Amiante non détectée (RESULTAT ANALYSE)

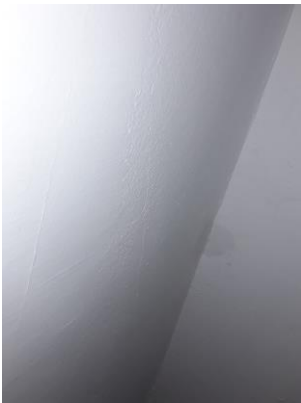
Identification : P006

Pièce et étage : Dégagement R+3

Localisation : Mur B

Parties d'ouvrages ou de composants : Murs et cloisons maçonnés (Enduits à base de plâtre projetés, lissés ou talochés)

Descriptif Laboratoire : Peintures multiples en vrac non séparable + matériau blanc en faible quantité en vrac non séparable

Résultat (justification) : Amiante non détectée (RESULTAT ANALYSE)
