Rapport de mission de repérage des matériaux et produits contenant de l'amiante avant réalisation de travaux

Norme NF X 46-020 V .2017

13 Rue du Bel Air - Logement 3 - ESC AB - R+3

| RAPPORT N° : | 24LAB0303 | Laboratoire d'Analyses : | ITGA |

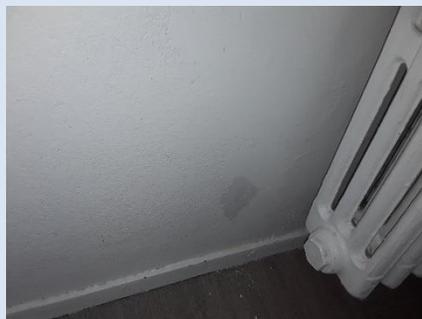
| PRELEVEMENT : 24LAB0303P003 | | | |

| PRELEVEMENT : 24LAB0303P003 | | | |
|---|---|---|---|
| Mur A | | Amiante détecté (Chrysotile) | |

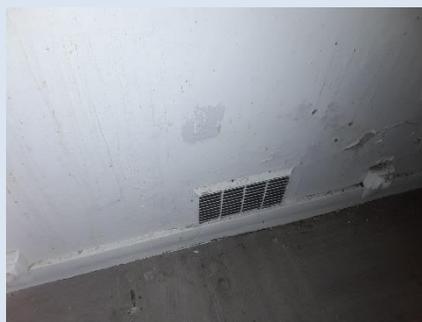
| PRELEVEMENT : 24LAB0303P004 | | | |

| PRELEVEMENT : 24LAB0303P004 | | | |
|---|---|---|---|
| Plafond | | Amiante non détecté | |
