## Rapport de mission de repérage des matériaux et produits contenant de l'amiante avant réalisation de travaux

15 RUE DU BEL AIR LGT 3

3  
77200 TORCY

| RAPPORT N° : | 24LAC0303 | Laboratoire d'Analyses : | ITGA |

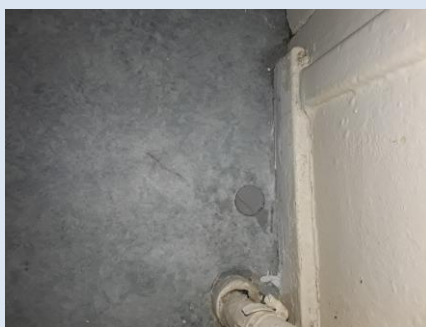
EMPLACEMENT

| PRELEVEMENT : 24LAC0303P002 | | | |
|---|---|---|---|
| Sol | | Fr1:Amiante non détecté | |

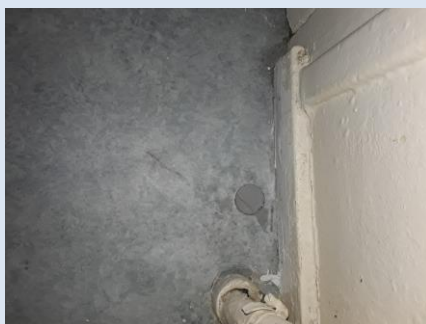
EMPLACEMENT

| PRELEVEMENT : 24LAC0303P002 | | | |
|---|---|---|---|
| Sol | | Fr2:Amiante non détecté | |
