# Rapport de repérage des matériaux et produits contenant de l'amiante avant réalisation de travaux dans un immeuble bâti

4  
15 RUE DU BEL AIR  
77200 TORCY

**Date du rapport :** 23/09/2020

24LAC0304 23/09/2020 - 04:12

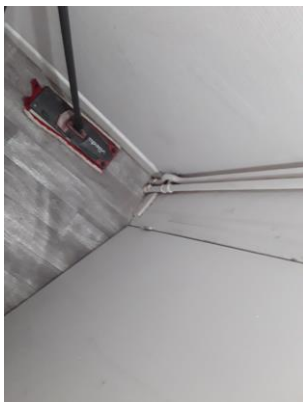
| Descriptif Laboratoire : Revêtement souple gris |
| Résultat (justification) : Amiante non détectée (RESULTAT ANALYSE) |

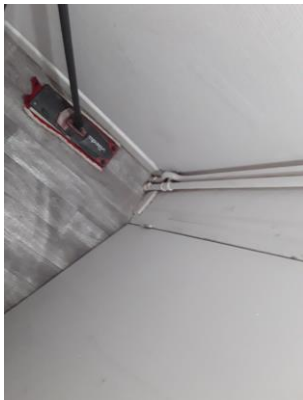
| Identification : P010 (Fr2) |

| Pièce et étage : Salle de bains R+3 |
| Descriptif Laboratoire : Colle polymère jaune + couche blanche + matériau blanc avec poussières |
| Résultat (justification) : Amiante non détectée (RESULTAT ANALYSE) |

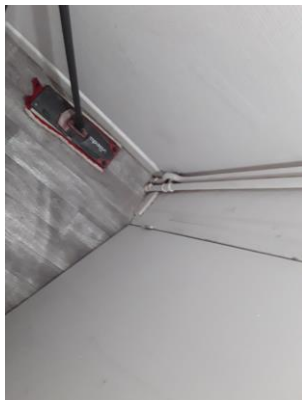
| Identification : P010 (Fr3) |

| Pièce et étage : Salle de bains R+3 |
| Descriptif Laboratoire : Ragréage gris |
| Résultat (justification) : Amiante non détectée (RESULTAT ANALYSE) |

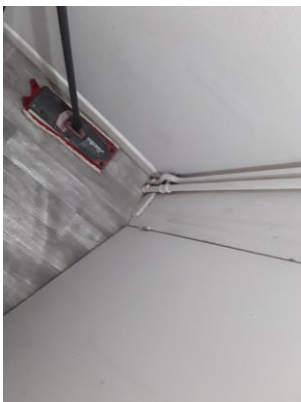
| Identification : P010 (Fr4) |

| Pièce et étage : Salle de bains R+3 |
| Descriptif Laboratoire : Revêtement cassant gris et noir + colle polymère jaune |
| Résultat (justification) : Amiante non détectée (RESULTAT ANALYSE) |
