Rapport de mission de repérage des matériaux et produits contenant de l'amiante avant réalisation de travaux

17 RUE DU BEL AIR LGT 2

77200 TORCY

RAPPORT N° :	24LAD0102	Laboratoire d'Analyses :	ITGA
Repérage réalisé le :	23/02/2018	Adresse laboratoire :	3 RUE ARMAND HERPIN LACROIX - CS 46537 35065 RENNES CEDEX
Accompagnateur :		Numéro d'accréditation :	1-5967
Par :	Mickaël JULIEN	Organisme d'assurance professionnelle :	AXA France
N° certificat :	CPDI 4129	Adresse assurance :	313 Terrasses de l'Arche 92727 NANTERRE CEDEX
Date d'obtention :	01/01/2017	N° de contrat d'assurance :	10063271004
Organisme certificateur	I.CERT Parc Edonia - Bâtiment G - Rue de la Terre Victoria - 35760 SAINT-GREGOIRE	Date de validité :	31/12/2018

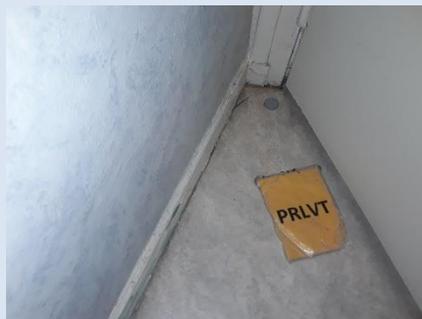
PRELEVEMENT : 24LAD0102P001			
NOM DU CLIENT	NUMERO DU DOSSIER		PIECE OU LOCAL
OPH77	24LAD0102 23/02/2018		Chambre 2
ELEMENT	DESCRIPTIF DU LABORATOIRE	DATE DE PRELEVEMENT	NOM DE L'OPERATEUR
Revêtement souple	Colle bitumineuse noire + ragréage gris en faible quantité non séparable	23/02/2018	JULIEN Mickaël
LOCALISATION		RESULTAT	
Sol		Fr1:Amiante détecté (Chrysotile)

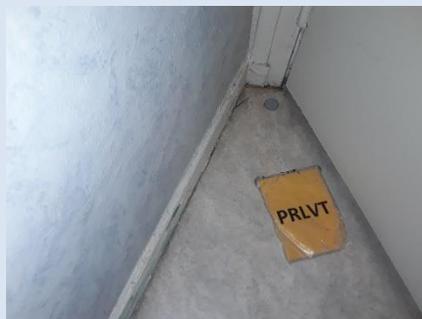
PRELEVEMENT : 24LAD0102P001			
NOM DU CLIENT	NUMERO DU DOSSIER		PIECE OU LOCAL
OPH77	24LAD0102 23/02/2018		Chambre 2
ELEMENT	DESCRIPTIF DU LABORATOIRE	DATE DE PRELEVEMENT	NOM DE L'OPERATEUR
Revêtement souple	Colle polymère jaune non séparable + dalle dure cassante marron	23/02/2018	JULIEN Mickaël
LOCALISATION		RESULTAT	
Sol		Fr2:Amiante détecté (Chrysotile)

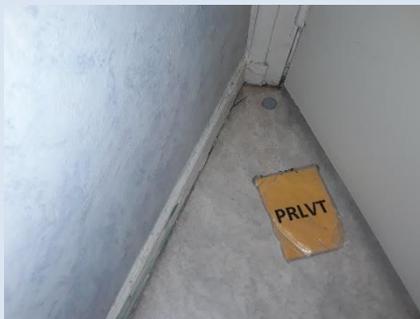
PRELEVEMENT : 24LAD0102P001

NOM DU CLIENT	NUMERO DU DOSSIER	PIECE OU LOCAL	
OPH77	24LAD0102 23/02/2018	Chambre 2	
ELEMENT	DESCRIPTIF DU LABORATOIRE	DATE DE PRELEVEMENT	NOM DE L'OPERATEUR
Revêtement souple	Revêtement souple beige	23/02/2018	JULIEN Mickaël
LOCALISATION		RESULTAT	
Sol		Fr3:Amiante non détecté

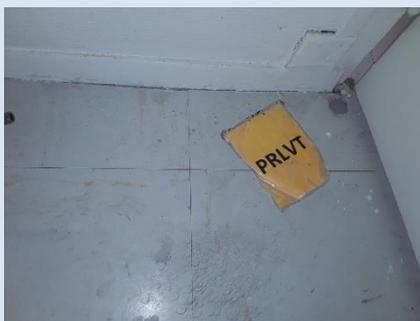
PRELEVEMENT : 24LAD0102P002

NOM DU CLIENT	NUMERO DU DOSSIER	PIECE OU LOCAL	
OPH77	24LAD0102 23/02/2018	Séjour	
ELEMENT	DESCRIPTIF DU LABORATOIRE	DATE DE PRELEVEMENT	NOM DE L'OPERATEUR
Dalle de sol	Colle polymère jaune non séparable + ragréage gris en faible quantité en vrac non séparable + matériau compact gris hétérogène	23/02/2018	JULIEN Mickaël
LOCALISATION		RESULTAT	
Sol		Fr1:Amiante non détecté

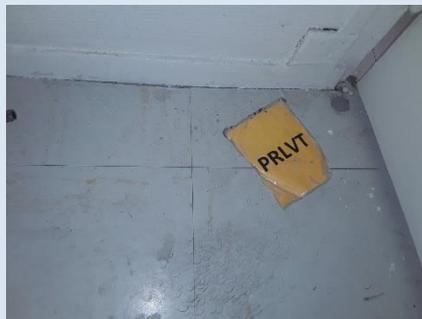
PRELEVEMENT : 24LAD0102P002			
NOM DU CLIENT	NUMERO DU DOSSIER	PIECE OU LOCAL	
OPH77	24LAD0102 23/02/2018	Séjour	
ELEMENT	DESCRIPTIF DU LABORATOIRE	DATE DE PRELEVEMENT	NOM DE L'OPERATEUR
Dalle de sol	Colle bitumineuse noire	23/02/2018	JULIEN Mickaël
LOCALISATION		RESULTAT	
Sol		Fr2:Amiante détecté (Chrysotile)

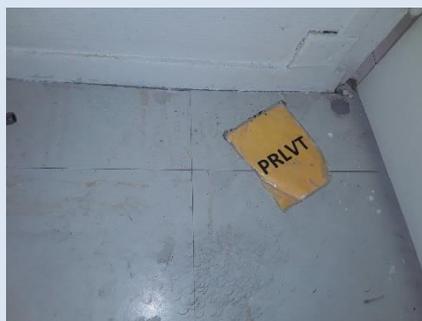
PRELEVEMENT : 24LAD0102P002			
NOM DU CLIENT	NUMERO DU DOSSIER	PIECE OU LOCAL	
OPH77	24LAD0102 23/02/2018	Séjour	
ELEMENT	DESCRIPTIF DU LABORATOIRE	DATE DE PRELEVEMENT	NOM DE L'OPERATEUR
Dalle de sol	Dalle dure cassante grise	23/02/2018	JULIEN Mickaël
LOCALISATION		RESULTAT	
Sol		Fr3:Amiante non détecté

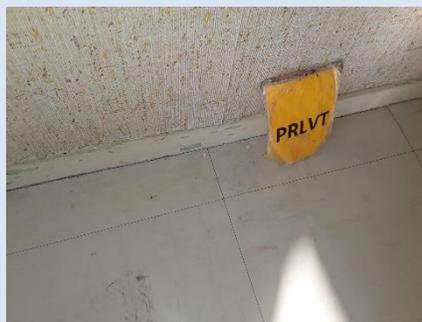
PRELEVEMENT : 24LAD0102P003			
NOM DU CLIENT	NUMERO DU DOSSIER		PIECE OU LOCAL
OPH77	24LAD0102 23/02/2018		Chambre 1
ELEMENT	DESCRIPTIF DU LABORATOIRE	DATE DE PRELEVEMENT	NOM DE L'OPERATEUR
Enduit	Enduit gris en vrac non séparable + peintures multiples non séparable	23/02/2018	JULIEN Mickaël
LOCALISATION		RESULTAT	
Mur B		Amiante non détecté

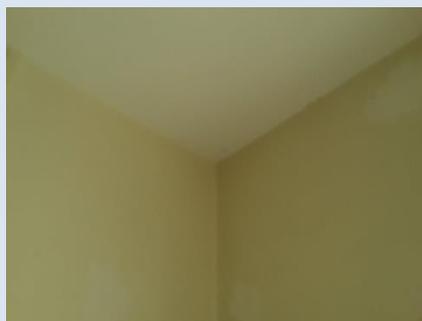
PRELEVEMENT : 24LAD0102P004			
NOM DU CLIENT	NUMERO DU DOSSIER		PIECE OU LOCAL
OPH77	24LAD0102 23/02/2018		Séjour
ELEMENT	DESCRIPTIF DU LABORATOIRE	DATE DE PRELEVEMENT	NOM DE L'OPERATEUR
Enduit béton	Enduit plâtreux blanc en vrac non séparable + peinture non séparable	23/02/2018	JULIEN Mickaël
LOCALISATION		RESULTAT	
Plafond		Amiante non détecté

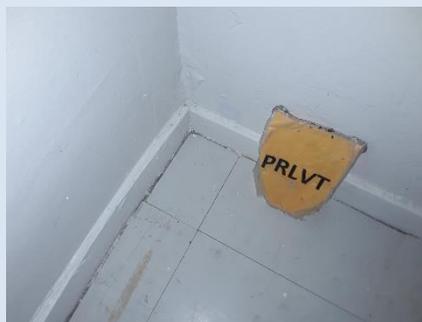
PRELEVEMENT : 24LAD0102P005

NOM DU CLIENT	NUMERO DU DOSSIER	PIECE OU LOCAL	
OPH77	24LAD0102 23/02/2018	Entrée	
ELEMENT	DESCRIPTIF DU LABORATOIRE	DATE DE PRELEVEMENT	NOM DE L'OPERATEUR
Enduit béton	Enduit gris en faible quantité en vrac non séparable + peintures multiples non séparable	23/02/2018	JULIEN Mickaël
LOCALISATION		RESULTAT	
Mur C		Amiante non détecté

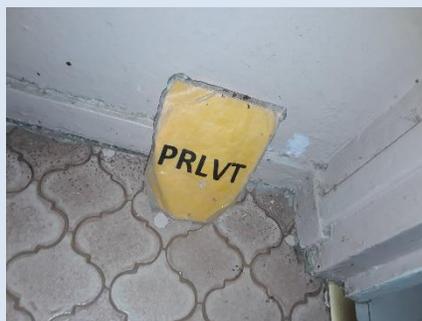
PRELEVEMENT : 24LAD0102P006

NOM DU CLIENT	NUMERO DU DOSSIER	PIECE OU LOCAL	
OPH77	24LAD0102 23/02/2018	WC	
ELEMENT	DESCRIPTIF DU LABORATOIRE	DATE DE PRELEVEMENT	NOM DE L'OPERATEUR
Enduit	Enduit gris en faible quantité en vrac + peintures multiples non séparable	23/02/2018	JULIEN Mickaël
LOCALISATION		RESULTAT	
Mur C		Amiante non détecté

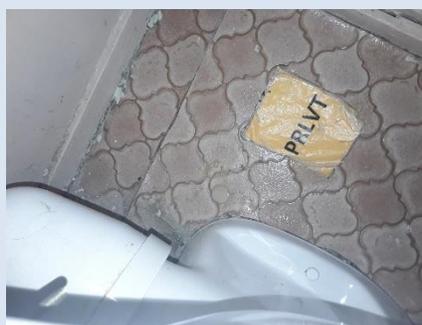
PRELEVEMENT : 24LAD0102P007			
NOM DU CLIENT	NUMERO DU DOSSIER	PIECE OU LOCAL	
OPH77	24LAD0102 23/02/2018	WC	
ELEMENT	DESCRIPTIF DU LABORATOIRE	DATE DE PRELEVEMENT	NOM DE L'OPERATEUR
Revêtement souple	Revêtement souple beige avec fibres visibles avec couche fibreuse + colle polymère jaune non séparable + colle polymère jaune non séparable + ragréage gris en faible quantité en vrac non séparable	23/02/2018	JULIEN Mickaël
LOCALISATION		RESULTAT	
Sol		Fr1:Amiante détecté (Chrysotile)

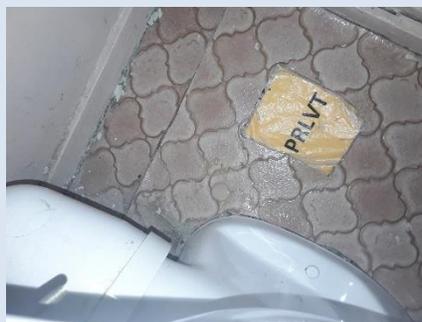
PRELEVEMENT : 24LAD0102P007			
NOM DU CLIENT	NUMERO DU DOSSIER	PIECE OU LOCAL	
OPH77	24LAD0102 23/02/2018	WC	
ELEMENT	DESCRIPTIF DU LABORATOIRE	DATE DE PRELEVEMENT	NOM DE L'OPERATEUR
Revêtement souple	Dalle dure cassante beige	23/02/2018	JULIEN Mickaël
LOCALISATION		RESULTAT	
Sol		Fr2:Amiante non détecté

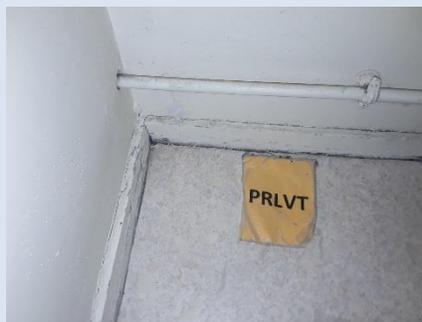
PRELEVEMENT : 24LAD0102P008			
NOM DU CLIENT	NUMERO DU DOSSIER	PIECE OU LOCAL	
OPH77	24LAD0102 23/02/2018	Salle de bains	
ELEMENT	DESCRIPTIF DU LABORATOIRE	DATE DE PRELEVEMENT	NOM DE L'OPERATEUR
Enduit béton	Enduit gris en faible quantité en vrac non séparable + peinture non séparable	23/02/2018	JULIEN Mickaël
LOCALISATION		RESULTAT	
Mur A		Amiante non détecté

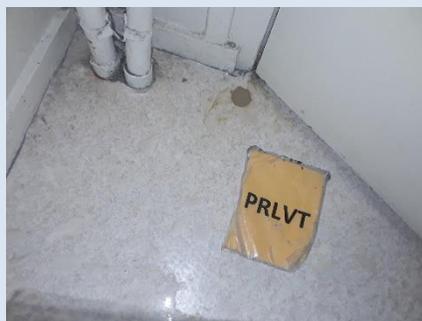
PRELEVEMENT : 24LAD0102P009			
NOM DU CLIENT	NUMERO DU DOSSIER	PIECE OU LOCAL	
OPH77	24LAD0102 23/02/2018	Salle de bains	
ELEMENT	DESCRIPTIF DU LABORATOIRE	DATE DE PRELEVEMENT	NOM DE L'OPERATEUR
Revêtement souple	Revêtement souple beige + ragréage gris en faible quantité non séparable + matériau compact gris hétérogène	23/02/2018	JULIEN Mickaël
LOCALISATION		RESULTAT	
Sol		Fr1:Amiante non détecté

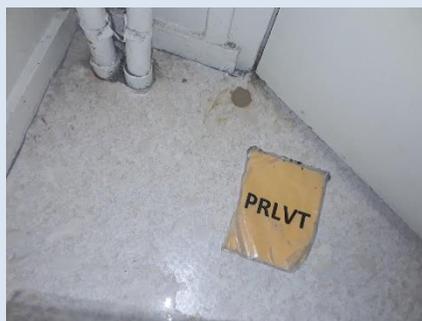
PRELEVEMENT : 24LAD0102P009			
NOM DU CLIENT	NUMERO DU DOSSIER	PIECE OU LOCAL	
OPH77	24LAD0102 23/02/2018	Salle de bains	
ELEMENT	DESCRIPTIF DU LABORATOIRE	DATE DE PRELEVEMENT	NOM DE L'OPERATEUR
Revêtement souple	Colle polymère jaune non séparable + dalle dure cassante grise + colle polymère jaune en faible quantité non séparable	23/02/2018	JULIEN Mickaël
LOCALISATION		RESULTAT	
Sol		Fr2:Amiante non détecté

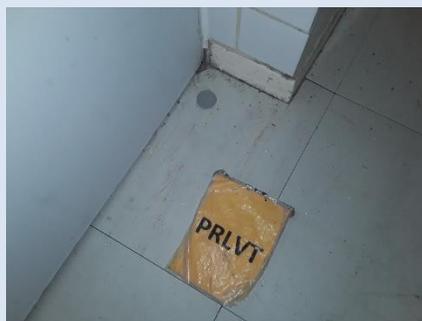
PRELEVEMENT : 24LAD0102P010			
NOM DU CLIENT	NUMERO DU DOSSIER	PIECE OU LOCAL	
OPH77	24LAD0102 23/02/2018	Cuisine	
ELEMENT	DESCRIPTIF DU LABORATOIRE	DATE DE PRELEVEMENT	NOM DE L'OPERATEUR
Dalle de sol	Dalle dure cassante grise	23/02/2018	JULIEN Mickaël
LOCALISATION		RESULTAT	
Sol		Fr1:Amiante non détecté

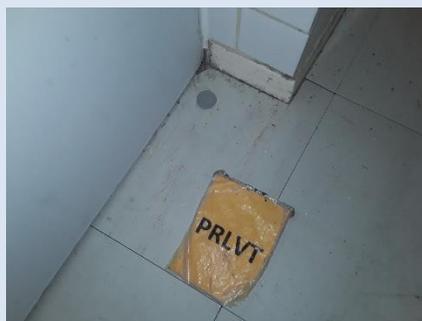
PRELEVEMENT : 24LAD0102P010			
NOM DU CLIENT	NUMERO DU DOSSIER	PIECE OU LOCAL	
OPH77	24LAD0102 23/02/2018	Cuisine	
ELEMENT	DESCRIPTIF DU LABORATOIRE	DATE DE PRELEVEMENT	NOM DE L'OPERATEUR
Dalle de sol	Colle polymère jaune en faible quantité non séparable + ragréage gris + matériau compact gris hétérogène	23/02/2018	JULIEN Mickaël
LOCALISATION		RESULTAT	
Sol		Fr2:Amiante non détecté

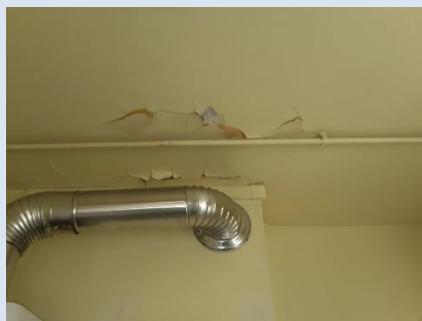
PRELEVEMENT : 24LAD0102P011			
NOM DU CLIENT	NUMERO DU DOSSIER	PIECE OU LOCAL	
OPH77	24LAD0102 23/02/2018	Cuisine	
ELEMENT	DESCRIPTIF DU LABORATOIRE	DATE DE PRELEVEMENT	NOM DE L'OPERATEUR
Enduit béton	Enduit plâtreux blanc en faible quantité en vrac non séparable + peintures multiples	23/02/2018	JULIEN Mickaël
LOCALISATION		RESULTAT	
Plafond		Amiante non détecté
