Rapport de mission de repérage des matériaux et produits contenant de l'amiante avant réalisation de travaux

17 RUE DU BEL AIR-APT 4

77200 TORCY

RAPPORT N° :	24LAD0204	Laboratoire d'Analyses :	ITGA
Repérage réalisé le :	12/09/2017	Adresse laboratoire :	3 RUE ARMAND HERPIN LACROIX - CS 46537 35065 RENNES CEDEX
Accompagnateur :		Numéro d'accréditation :	1-5967
Par :	Mickaël JULIEN	Organisme d'assurance professionnelle :	ALLIANZ
N° certificat :	CPDI 4129	Adresse assurance :	Direction Opérations Entreprises 5C Esplanade Charles de Gaulle 33081 BORDEAUX CEDEX
Date d'obtention :	01/01/2017	N° de contrat d'assurance :	55897385
Organisme certificateur	I.CERT Parc Edonia - Bâtiment G - Rue de la Terre Victoria - 35760 SAINT-GREGOIRE	Date de validité :	31/12/2017

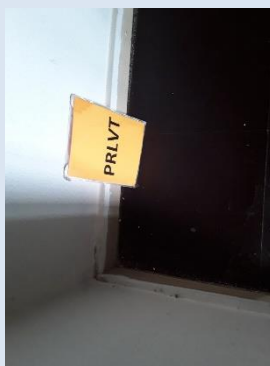
PRELEVEMENT : 24LAD0204P001			
NOM DU CLIENT	NUMERO DU DOSSIER		PIECE OU LOCAL
OPH77	24LAD0204 12/09/2017		Entrée
ELEMENT	DESCRIPTIF DU LABORATOIRE	DATE DE PRELEVEMENT	NOM DE L'OPERATEUR
Enduit béton	Enduit gris en vrac hétérogène + peintures multiples non séparable	12/09/2017	JULIEN Mickaël
LOCALISATION		RESULTAT	
Mur F		Amiante non détecté

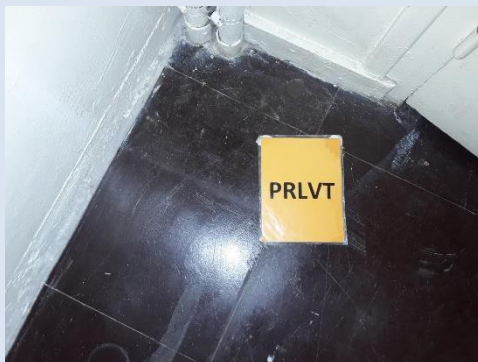
PRELEVEMENT : 24LAD0204P002			
NOM DU CLIENT	NUMERO DU DOSSIER		PIECE OU LOCAL
OPH77	24LAD0204 12/09/2017		Salle de bains
ELEMENT	DESCRIPTIF DU LABORATOIRE	DATE DE PRELEVEMENT	NOM DE L'OPERATEUR
Dalle de sol	Dalle dure cassante rouge	12/09/2017	JULIEN Mickaël
LOCALISATION		RESULTAT	
Sol		Fr1:Amiante détecté (Chrysotile)

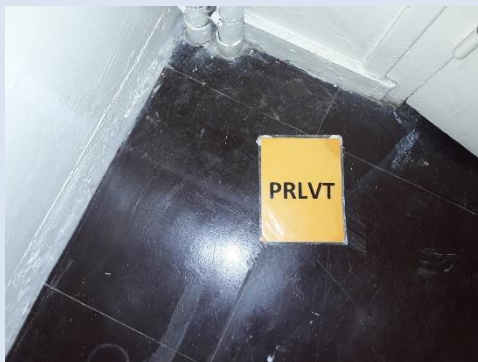
PRELEVEMENT : 24LAD0204P002				
NOM DU CLIENT		NUMERO DU DOSSIER		PIECE OU LOCAL
OPH77		24LAD0204 12/09/2017		Salle de bains
ELEMENT	DESCRIPTIF DU LABORATOIRE	DATE DE PRELEVEMENT	NOM DE L'OPERATEUR	
Dalle de sol	Colle bitumineuse noire non séparable + ragréage gris en vrac non séparable + matériau compact gris hétérogène non séparable	12/09/2017	JULIEN Mickaël	
LOCALISATION			RESULTAT	
Sol			Fr2:Amiante détecté (Chrysotile)

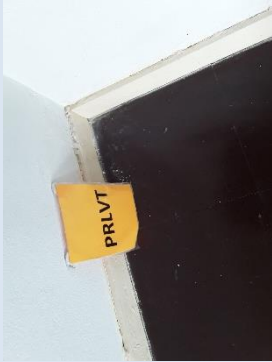
PRELEVEMENT : 24LAD0204P005			
NOM DU CLIENT	NUMERO DU DOSSIER		PIECE OU LOCAL
OPH77	24LAD0204 12/09/2017		Salon
ELEMENT	DESCRIPTIF DU LABORATOIRE	DATE DE PRELEVEMENT	NOM DE L'OPERATEUR
Enduit ciment	Enduit gris en vrac hétérogène non séparable + peinture non séparable	12/09/2017	JULIEN Mickaël
LOCALISATION		RESULTAT	
Mur B		Amiante non détecté	
EMPLACEMENT

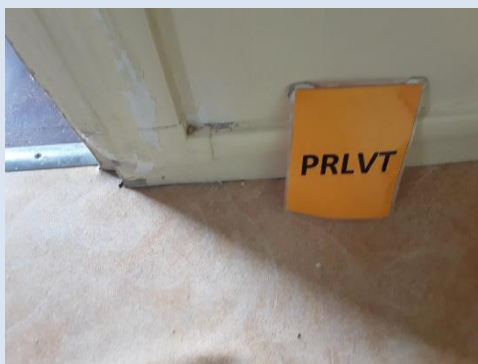
PRELEVEMENT : 24LAD0204P006			
NOM DU CLIENT	NUMERO DU DOSSIER		PIECE OU LOCAL
OPH77	24LAD0204 12/09/2017		Cuisine
ELEMENT	DESCRIPTIF DU LABORATOIRE	DATE DE PRELEVEMENT	NOM DE L'OPERATEUR
Enduit ciment	Enduit gris en vrac hétérogène + peintures multiples non séparable	12/09/2017	JULIEN Mickaël
LOCALISATION		RESULTAT	
Mur D		Amiante non détecté

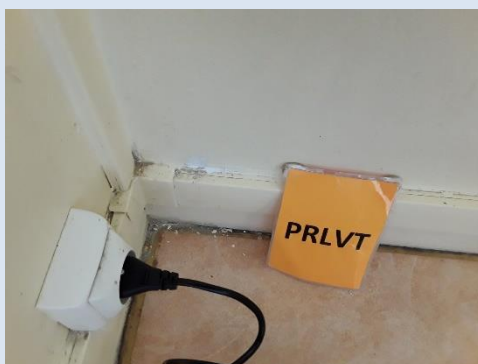
PRELEVEMENT : 24LAD0204P007			
NOM DU CLIENT	NUMERO DU DOSSIER		PIECE OU LOCAL
OPH77	24LAD0204 12/09/2017		Cuisine
ELEMENT	DESCRIPTIF DU LABORATOIRE	DATE DE PRELEVEMENT	NOM DE L'OPERATEUR
Enduit béton	Enduit gris en vrac non séparable + peintures multiples non séparable	12/09/2017	JULIEN Mickaël
LOCALISATION		RESULTAT	
Mur C		Amiante non détecté

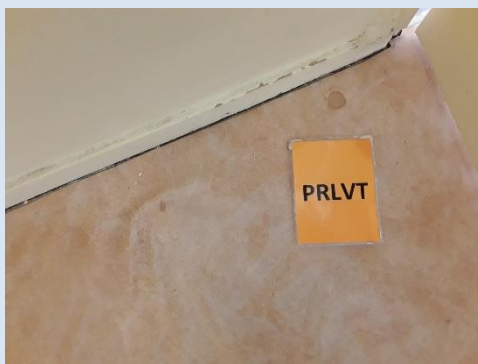
PRELEVEMENT : 24LAD0204P008			
NOM DU CLIENT	NUMERO DU DOSSIER		PIECE OU LOCAL
OPH77	24LAD0204 12/09/2017		Cuisine
ELEMENT	DESCRIPTIF DU LABORATOIRE	DATE DE PRELEVEMENT	NOM DE L'OPERATEUR
Revêtement souple	Dalle dure cassante jaune	12/09/2017	JULIEN Mickaël
LOCALISATION		RESULTAT	
Sol		Fr1:Amiante détecté (Chrysotile)

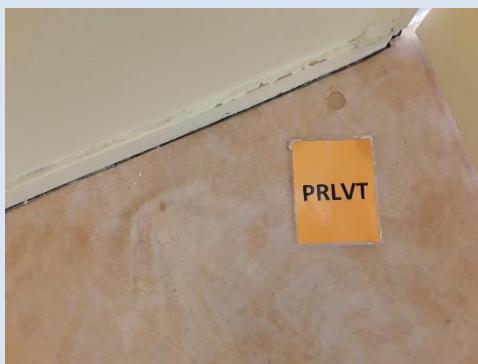
PRELEVEMENT : 24LAD0204P008			
NOM DU CLIENT	NUMERO DU DOSSIER		PIECE OU LOCAL
OPH77	24LAD0204 12/09/2017		Cuisine
ELEMENT	DESCRIPTIF DU LABORATOIRE	DATE DE PRELEVEMENT	NOM DE L'OPERATEUR
Revêtement souple	Revêtement souple beige	12/09/2017	JULIEN Mickaël
LOCALISATION		RESULTAT	
Sol		Fr3:Amiante non détecté

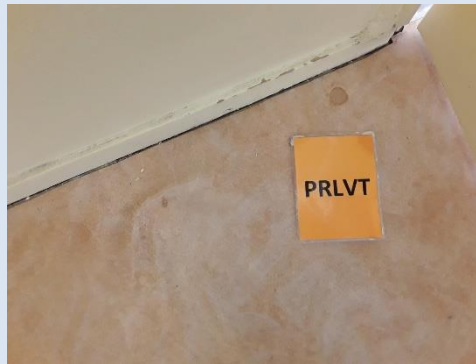
PRELEVEMENT : 24LAD0204P008					
NOM DU CLIENT		NUMERO DU DOSSIER		PIECE OU LOCAL	
OPH77		24LAD0204 12/09/2017		Cuisine	
ELEMENT		DESCRIPTIF DU LABORATOIRE	DATE DE PRELEVEMENT	NOM DE L'OPERATEUR	
Revêtement souple		Colle polymère jaune non séparable + colle bitumineuse noire non séparable + ragréage gris en vrac non séparable + matériau compact gris en faible quantité hétérogène non séparable	12/09/2017	JULIEN Mickaël	
LOCALISATION			RESULTAT		
Sol			Fr2:Amiante détecté (Chrysotile)

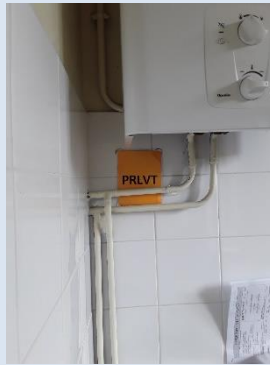
PRELEVEMENT : 24LAD0204P009				
NOM DU CLIENT		NUMERO DU DOSSIER		PIECE OU LOCAL
OPH77		24LAD0204 12/09/2017		Cuisine
ELEMENT	DESCRIPTIF DU LABORATOIRE	DATE DE PRELEVEMENT	NOM DE L'OPERATEUR	
Faïence 1	Colle beige en vrac non séparable + peinture non séparable + matériau gris hétérogène + carrelage	12/09/2017	JULIEN Mickaël	
LOCALISATION			RESULTAT	
Mur B			Amiante non détecté
