Rapport de repérage des matériaux et produits contenant de l'amiante avant réalisation de travaux dans un immeuble bâti

2
17 RUE DU BEL AIR
ESCALIER AD
77200 TORCY

Référence du dossier : Diffus OPH77

24LAD0402 25/06/2020 - 05:56

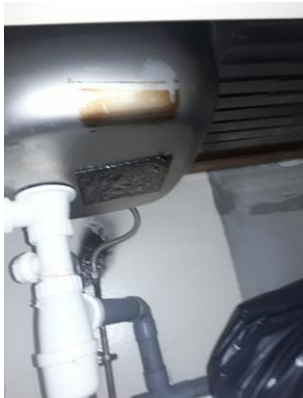
Identification : P001
Pièce et étage : Cuisine R+4
Localisation : Sous évier
Parties d'ouvrages ou de composants : Portes de placard, baignoires et éviers métalliques (Plaques souples bitumineuses antivibratiles)
Descriptif Laboratoire : Matériau bitumineux noir
Résultat (justification) : Amiante non détectée (RESULTAT ANALYSE)

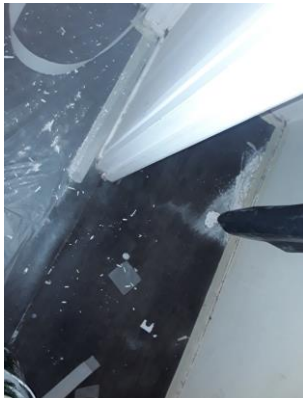
Identification : P002 (Fr1)
Pièce et étage : Dégagement R+4
Localisation : Sol
Parties d'ouvrages ou de composants : Revêtements de sols (Sous-couches (carton, feutre, -) des revêtements souples)
Descriptif Laboratoire : Peinture
Résultat (justification) : Quantité insuffisante pour analyse

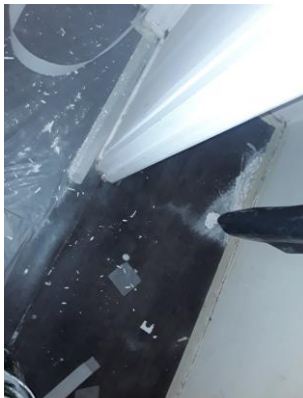
Identification : P002 (Fr2)
Pièce et étage : Dégagement R+4
Localisation : Sol
Parties d'ouvrages ou de composants : Revêtements de sols (Sous-couches (carton, feutre, -) des revêtements souples)
Descriptif Laboratoire : Revêtement souple gris
Résultat (justification) : Amiante non détectée (RESULTAT ANALYSE)

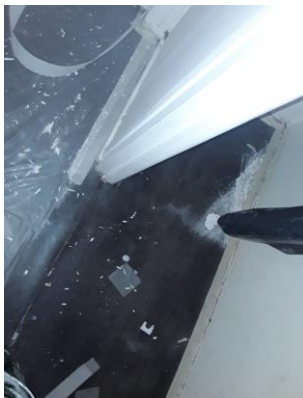
Identification : P002 (Fr3)
Pièce et étage : Dégagement R+4
Localisation : Sol
Parties d'ouvrages ou de composants : Revêtements de sols (Sous-couches (carton, feutre, -) des revêtements souples)
Descriptif Laboratoire : Dalle dure cassante noire
Résultat (justification) : Amiante détecté (RESULTAT ANALYSE)
