Rapport de mission de repérage des matériaux et produits contenant de l'amiante avant réalisation de travaux

19 RUE DU BEL AIR LGT 3

77200 TORCY

RAPPORT N° :	24LAE0003	Laboratoire d'Analyses :	ITGA
Repérage réalisé le :	14/02/2018	Adresse laboratoire :	3 RUE ARMAND HERPIN LACROIX - CS 46537 35065 RENNES CEDEX
Accompagnateur :		Numéro d'accréditation :	1-5967
Par :	Mickaël JULIEN	Organisme d'assurance professionnelle :	ALLIANZ
N° certificat :	CPDI 4129	Adresse assurance :	Direction Opérations Entreprises 5C Esplanade Charles de Gaulle 33081 BORDEAUX CEDEX
Date d'obtention :	01/01/2017	N° de contrat d'assurance :	55832566
Organisme certificateur	I.CERT Parc Edonia - Bâtiment G - Rue de la Terre Victoria - 35760 SAINT-GREGOIRE	Date de validité :	31/12/2018

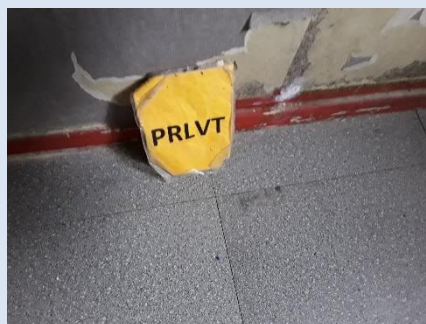
PRELEVEMENT : 24LAE0003P001			
NOM DU CLIENT	NUMERO DU DOSSIER		PIECE OU LOCAL
OPH77	24LAE0003 14/02/2018		Chambre 1
ELEMENT	DESCRIPTIF DU LABORATOIRE	DATE DE PRELEVEMENT	NOM DE L'OPERATEUR
Enduit béton	Enduit gris en vrac + peintures multiples non séparable	14/02/2018	JULIEN Mickaël
LOCALISATION		RESULTAT	
Mur B		Amiante non détecté

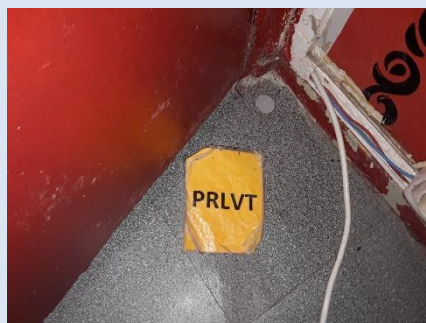
PRELEVEMENT : 24LAE0003P002			
NOM DU CLIENT	NUMERO DU DOSSIER		PIECE OU LOCAL
OPH77	24LAE0003 14/02/2018		Chambre 1
ELEMENT	DESCRIPTIF DU LABORATOIRE	DATE DE PRELEVEMENT	NOM DE L'OPERATEUR
Dalle de sol	Revêtement cassant gris + matériau compact gris hétérogène	14/02/2018	JULIEN Mickaël
LOCALISATION		RESULTAT	
Sol		Fr1:Amiante non détecté

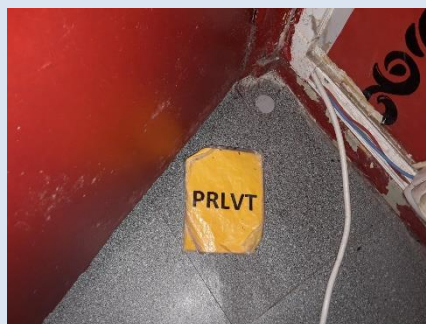
PRELEVEMENT : 24LAE0003P002			
NOM DU CLIENT	NUMERO DU DOSSIER	PIECE OU LOCAL	
OPH77	24LAE0003 14/02/2018	Chambre 1	
ELEMENT	DESCRIPTIF DU LABORATOIRE	DATE DE PRELEVEMENT	NOM DE L'OPERATEUR
Dalle de sol	Colle polymère jaune avec couche souple et poussières non séparable + dalle dure cassante rouge	14/02/2018	JULIEN Mickaël
LOCALISATION		RESULTAT	
Sol		Fr2:Amiante détecté (Chrysotile)

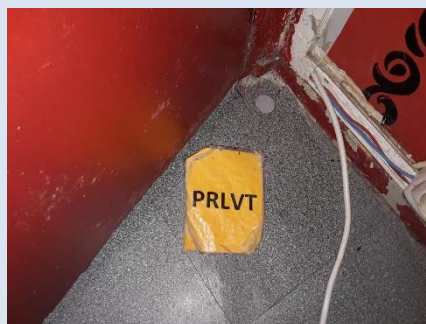
PRELEVEMENT : 24LAE0003P002			
NOM DU CLIENT	NUMERO DU DOSSIER	PIECE OU LOCAL	
OPH77	24LAE0003 14/02/2018	Chambre 1	
ELEMENT	DESCRIPTIF DU LABORATOIRE	DATE DE PRELEVEMENT	NOM DE L'OPERATEUR
Dalle de sol	Colle bitumineuse noire non séparable + ragréage gris	14/02/2018	JULIEN Mickaël
LOCALISATION		RESULTAT	
Sol		Fr3:Amiante détecté (Chrysotile)

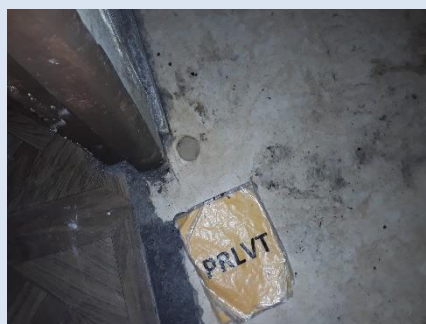
PRELEVEMENT : 24LAE0003P003			
NOM DU CLIENT	NUMERO DU DOSSIER	PIECE OU LOCAL	
OPH77	24LAE0003 14/02/2018	Placard 1	
ELEMENT	DESCRIPTIF DU LABORATOIRE	DATE DE PRELEVEMENT	NOM DE L'OPERATEUR
Revêtement souple	Revêtement souple beige + matériau gris hétérogène	14/02/2018	JULIEN Mickaël
LOCALISATION		RESULTAT	
Sol		Fr1:Amiante non détecté

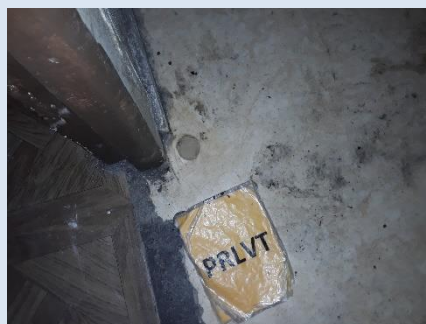
PRELEVEMENT : 24LAE0003P003			
NOM DU CLIENT	NUMERO DU DOSSIER	PIECE OU LOCAL	
OPH77	24LAE0003 14/02/2018	Placard 1	
ELEMENT	DESCRIPTIF DU LABORATOIRE	DATE DE PRELEVEMENT	NOM DE L'OPERATEUR
Revêtement souple	Colle polymère jaune avec couche souple et poussières non séparable + dalle dure cassante rouge	14/02/2018	JULIEN Mickaël
LOCALISATION		RESULTAT	
Sol		Fr2:Amiante détecté (Chrysotile)

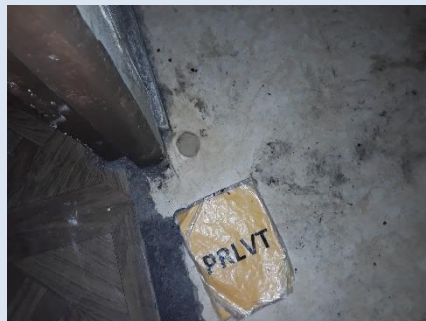
PRELEVEMENT : 24LAE0003P003			
NOM DU CLIENT	NUMERO DU DOSSIER	PIECE OU LOCAL	
OPH77	24LAE0003 14/02/2018	Placard 1	
ELEMENT	DESCRIPTIF DU LABORATOIRE	DATE DE PRELEVEMENT	NOM DE L'OPERATEUR
Revêtement souple	Colle bitumineuse noire	14/02/2018	JULIEN Mickaël
LOCALISATION		RESULTAT	
Sol		Fr3:Amiante détecté (Chrysotile)

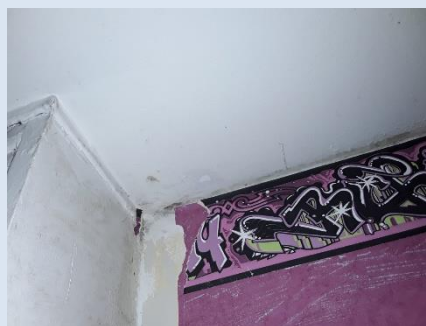
PRELEVEMENT : 24LAE0003P004			
NOM DU CLIENT	NUMERO DU DOSSIER	PIECE OU LOCAL	
OPH77	24LAE0003 14/02/2018	Chambre 2	
ELEMENT	DESCRIPTIF DU LABORATOIRE	DATE DE PRELEVEMENT	NOM DE L'OPERATEUR
Enduit béton	Enduit gris en vrac + peinture non séparable	14/02/2018	JULIEN Mickaël
LOCALISATION		RESULTAT	
Plafond		Amiante non détecté

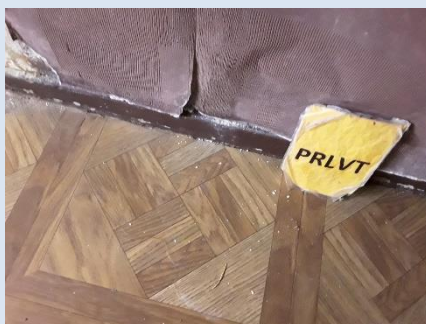
PRELEVEMENT : 24LAE0003P006			
NOM DU CLIENT	NUMERO DU DOSSIER	PIECE OU LOCAL	
OPH77	24LAE0003 14/02/2018	Séjour	
ELEMENT	DESCRIPTIF DU LABORATOIRE	DATE DE PRELEVEMENT	NOM DE L'OPERATEUR
Enduit	Enduit beige en vrac + peintures multiples non séparable	14/02/2018	JULIEN Mickaël
LOCALISATION		RESULTAT	
Mur D		Amiante non détecté

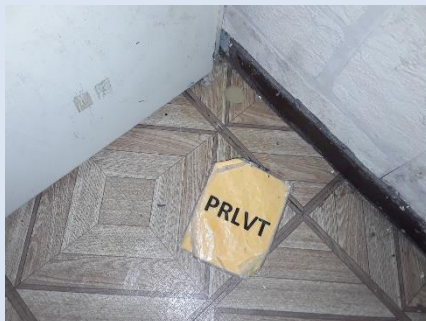
PRELEVEMENT : 24LAE0003P007			
NOM DU CLIENT	NUMERO DU DOSSIER	PIECE OU LOCAL	
OPH77	24LAE0003 14/02/2018	Entrée	
ELEMENT	DESCRIPTIF DU LABORATOIRE	DATE DE PRELEVEMENT	NOM DE L'OPERATEUR
Dalle de sol	Revêtement cassant marron	14/02/2018	JULIEN Mickaël
LOCALISATION		RESULTAT	
Sol		Fr1:Amiante non détecté

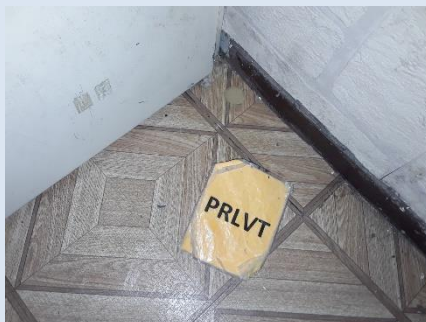
PRELEVEMENT : 24LAE0003P007			
NOM DU CLIENT	NUMERO DU DOSSIER	PIECE OU LOCAL	
OPH77	24LAE0003 14/02/2018	Entrée	
ELEMENT	DESCRIPTIF DU LABORATOIRE	DATE DE PRELEVEMENT	NOM DE L'OPERATEUR
Dalle de sol	Colle polymère jaune non séparable + dalle dure cassante rouge	14/02/2018	JULIEN Mickaël
LOCALISATION		RESULTAT	
Sol		Fr2:Amiante détecté (Chrysotile)

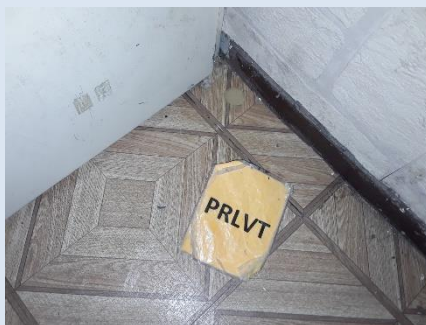
PRELEVEMENT : 24LAE0003P007

NOM DU CLIENT	NUMERO DU DOSSIER	PIECE OU LOCAL	
OPH77	24LAE0003 14/02/2018	Entrée	
ELEMENT	DESCRIPTIF DU LABORATOIRE	DATE DE PRELEVEMENT	NOM DE L'OPERATEUR
Dalle de sol	Colle bitumineuse noire non séparable + ragréage gris	14/02/2018	JULIEN Mickaël
LOCALISATION		RESULTAT	
Sol		Fr3:Amiante détecté (Chrysotile)

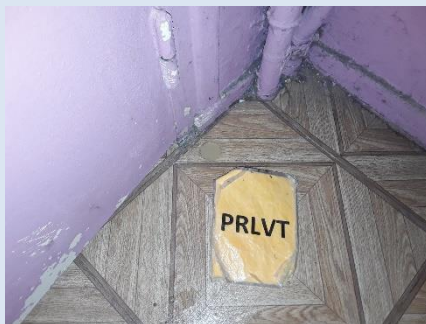
PRELEVEMENT : 24LAE0003P008

NOM DU CLIENT	NUMERO DU DOSSIER	PIECE OU LOCAL	
OPH77	24LAE0003 14/02/2018	Salle de bains	
ELEMENT	DESCRIPTIF DU LABORATOIRE	DATE DE PRELEVEMENT	NOM DE L'OPERATEUR
Dalle de sol	Colle bitumineuse noire	14/02/2018	JULIEN Mickaël
LOCALISATION		RESULTAT	
Sol		Fr1:Amiante détecté (Chrysotile)

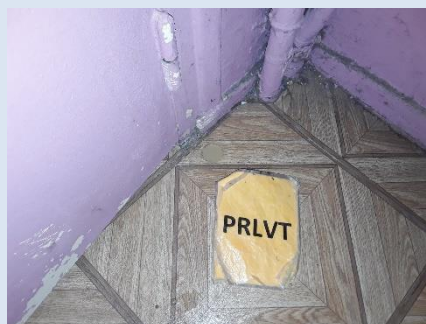
PRELEVEMENT : 24LAE0003P008			
NOM DU CLIENT	NUMERO DU DOSSIER	PIECE OU LOCAL	
OPH77	24LAE0003 14/02/2018	Salle de bains	
ELEMENT	DESCRIPTIF DU LABORATOIRE	DATE DE PRELEVEMENT	NOM DE L'OPERATEUR
Dalle de sol	Revêtement cassant beige non séparable + colle polymère jaune non séparable + dalle dure cassante rouge	14/02/2018	JULIEN Mickaël
LOCALISATION		RESULTAT	
Sol		Fr2:Amiante détecté (Chrysotile)

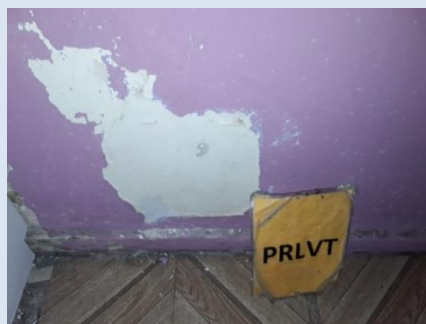
PRELEVEMENT : 24LAE0003P009			
NOM DU CLIENT	NUMERO DU DOSSIER	PIECE OU LOCAL	
OPH77	24LAE0003 14/02/2018	Salle de bains	
ELEMENT	DESCRIPTIF DU LABORATOIRE	DATE DE PRELEVEMENT	NOM DE L'OPERATEUR
Enduit	Enduit gris en vrac + peintures multiples non séparable	14/02/2018	JULIEN Mickaël
LOCALISATION		RESULTAT	
Mur D		Amiante non détecté

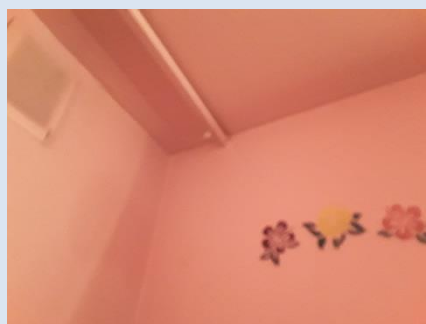
PRELEVEMENT : 24LAE0003P010

NOM DU CLIENT	NUMERO DU DOSSIER	PIECE OU LOCAL	
OPH77	24LAE0003 14/02/2018	Salle de bains	
ELEMENT	DESCRIPTIF DU LABORATOIRE	DATE DE PRELEVEMENT	NOM DE L'OPERATEUR
Enduit béton	Enduit plâtreux beige en vrac + peintures multiples non séparable	14/02/2018	JULIEN Mickaël
LOCALISATION		RESULTAT	
Plafond		Amiante non détecté

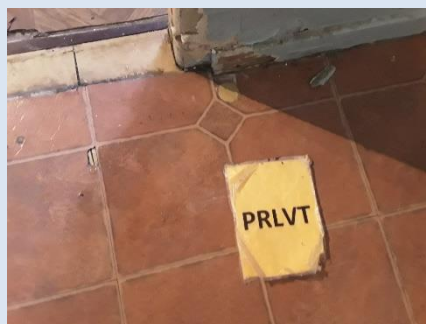
PRELEVEMENT : 24LAE0003P011

NOM DU CLIENT	NUMERO DU DOSSIER	PIECE OU LOCAL	
OPH77	24LAE0003 14/02/2018	Cuisine	
ELEMENT	DESCRIPTIF DU LABORATOIRE	DATE DE PRELEVEMENT	NOM DE L'OPERATEUR
Dalle de sol	Colle polymère jaune non séparable + dalle dure cassante beige	14/02/2018	JULIEN Mickaël
LOCALISATION		RESULTAT	
Sol		Fr1:Amiante détecté (Chrysotile)

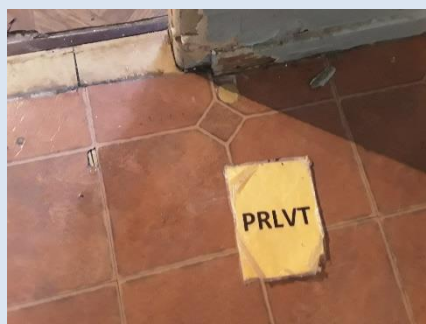
PRELEVEMENT : 24LAE0003P011			
NOM DU CLIENT	NUMERO DU DOSSIER	PIECE OU LOCAL	
OPH77	24LAE0003 14/02/2018	Cuisine	
ELEMENT	DESCRIPTIF DU LABORATOIRE	DATE DE PRELEVEMENT	NOM DE L'OPERATEUR
Dalle de sol	Colle bitumineuse noire + ragréage gris non séparable	14/02/2018	JULIEN Mickaël
LOCALISATION		RESULTAT	
Sol		Fr2:Amiante détecté (Chrysotile)

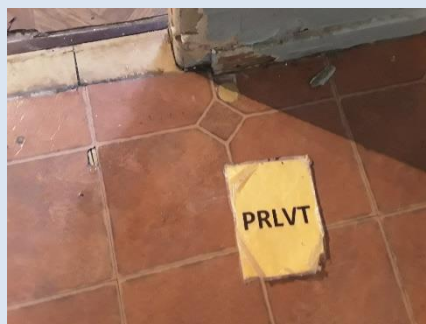
PRELEVEMENT : 24LAE0003P011			
NOM DU CLIENT	NUMERO DU DOSSIER	PIECE OU LOCAL	
OPH77	24LAE0003 14/02/2018	Cuisine	
ELEMENT	DESCRIPTIF DU LABORATOIRE	DATE DE PRELEVEMENT	NOM DE L'OPERATEUR
Dalle de sol	Revêtement cassant marron	14/02/2018	JULIEN Mickaël
LOCALISATION		RESULTAT	
Sol		Fr3:Amiante non détecté

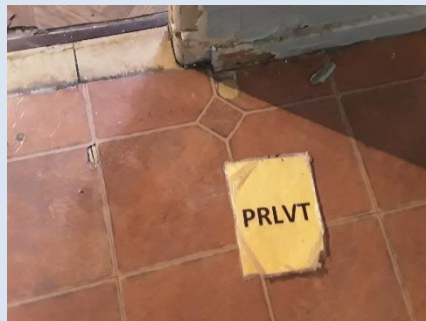
PRELEVEMENT : 24LAE0003P011			
NOM DU CLIENT	NUMERO DU DOSSIER	PIECE OU LOCAL	
OPH77	24LAE0003 14/02/2018	Cuisine	
ELEMENT	DESCRIPTIF DU LABORATOIRE	DATE DE PRELEVEMENT	NOM DE L'OPERATEUR
Dalle de sol	Matériau gris hétérogène	14/02/2018	JULIEN Mickaël
LOCALISATION		RESULTAT	
Sol		Fr4:Amiante non détecté

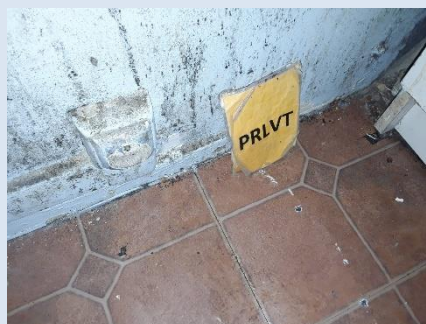
PRELEVEMENT : 24LAE0003P012			
NOM DU CLIENT	NUMERO DU DOSSIER	PIECE OU LOCAL	
OPH77	24LAE0003 14/02/2018	Cuisine	
ELEMENT	DESCRIPTIF DU LABORATOIRE	DATE DE PRELEVEMENT	NOM DE L'OPERATEUR
Enduit béton	Enduit plâtreux blanc en vrac + matériau gris en vrac non séparable + peintures multiples non séparable	14/02/2018	JULIEN Mickaël
LOCALISATION		RESULTAT	
Mur B		Amiante non détecté
