Rapport de mission de repérage des matériaux et produits contenant de l'amiante avant réalisation de travaux

19 RUE DU BEL AIR

77200 TORCY

RAPPORT N° :	24LAE0201	Laboratoire d'Analyses :	ITGA
Repérage réalisé le :	27/02/2018	Adresse laboratoire :	3 RUE ARMAND HERPIN LACROIX - CS 46537 35065 RENNES CEDEX
Accompagnateur :		Numéro d'accréditation :	1-5967
Par :	Tristan BRUNOT	Organisme d'assurance professionnelle :	AXA France
N° certificat :	CPDI 3541	Adresse assurance :	313 Terrasses de l'Arche 92727 NANTERRE CEDEX
Date d'obtention :	27/12/2017	N° de contrat d'assurance :	10063271004
Organisme certificateur	I.CERT PARC EDONIA - BAT G - RUE DE LA TERRE VICTORIA - 35760 SAINT GREGOIRE	Date de validité :	31/12/2018

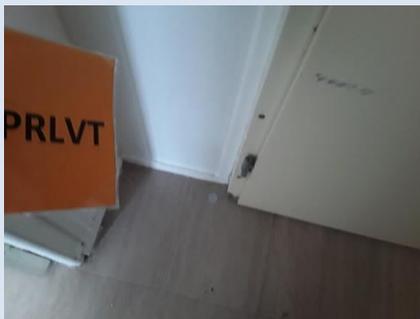
PRELEVEMENT : 24LAE0201P001			
NOM DU CLIENT	NUMERO DU DOSSIER		PIECE OU LOCAL
OPH77	24LAE0201 27/02/2018		Entrée
ELEMENT	DESCRIPTIF DU LABORATOIRE	DATE DE PRELEVEMENT	NOM DE L'OPERATEUR
Dalle de sol	Colle bitumineuse noire + ragréage gris non séparable	27/02/2018	BRUNOT Tristan
LOCALISATION		RESULTAT	
Sol		Fr1:Amiante détecté (Chrysotile)

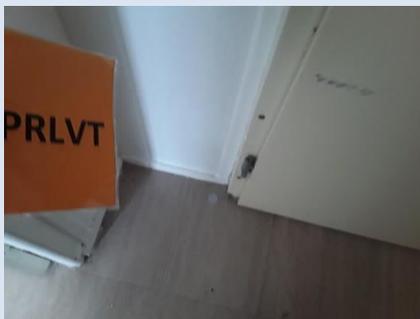
PRELEVEMENT : 24LAE0201P001			
NOM DU CLIENT	NUMERO DU DOSSIER		PIECE OU LOCAL
OPH77	24LAE0201 27/02/2018		Entrée
ELEMENT	DESCRIPTIF DU LABORATOIRE	DATE DE PRELEVEMENT	NOM DE L'OPERATEUR
Dalle de sol	Dalle dure cassante marron + revêtement cassant beige en vrac non séparable	27/02/2018	BRUNOT Tristan
LOCALISATION		RESULTAT	
Sol		Fr2:Amiante détecté (Chrysotile)

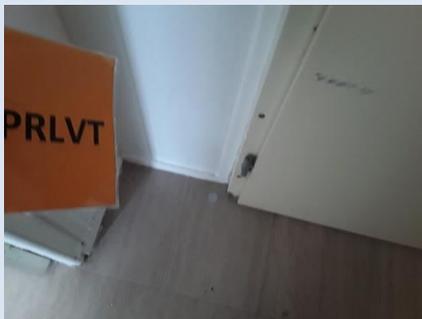
PRELEVEMENT : 24LAE0201P001

NOM DU CLIENT	NUMERO DU DOSSIER	PIECE OU LOCAL	
OPH77	24LAE0201 27/02/2018	Entrée	
ELEMENT	DESCRIPTIF DU LABORATOIRE	DATE DE PRELEVEMENT	NOM DE L'OPERATEUR
Dalle de sol	Revêtement souple gris	27/02/2018	BRUNOT Tristan
LOCALISATION		RESULTAT	
Sol		Fr3:Amiante non détecté

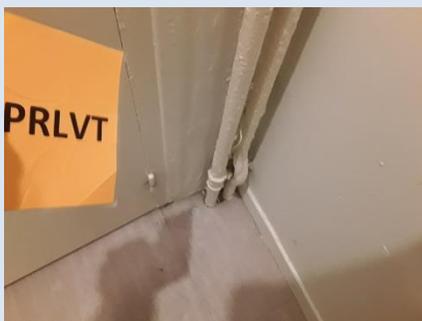
PRELEVEMENT : 24LAE0201P002

NOM DU CLIENT	NUMERO DU DOSSIER	PIECE OU LOCAL	
OPH77	24LAE0201 27/02/2018	Salle de bains	
ELEMENT	DESCRIPTIF DU LABORATOIRE	DATE DE PRELEVEMENT	NOM DE L'OPERATEUR
Dalle de sol	Colle grise en vrac non séparable + ragréage gris en vrac non séparable + colle polymère jaune non séparable	27/02/2018	BRUNOT Tristan
LOCALISATION		RESULTAT	
Sol		Fr1:Amiante détecté (Chrysotile)

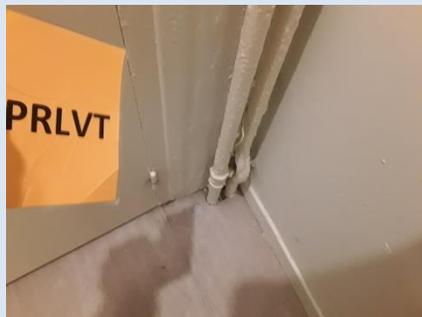
PRELEVEMENT : 24LAE0201P002			
NOM DU CLIENT	NUMERO DU DOSSIER	PIECE OU LOCAL	
OPH77	24LAE0201 27/02/2018	Salle de bains	
ELEMENT	DESCRIPTIF DU LABORATOIRE	DATE DE PRELEVEMENT	NOM DE L'OPERATEUR
Dalle de sol	Carrelage	27/02/2018	BRUNOT Tristan
LOCALISATION		RESULTAT	
Sol		Fr2:Amiante non détecté

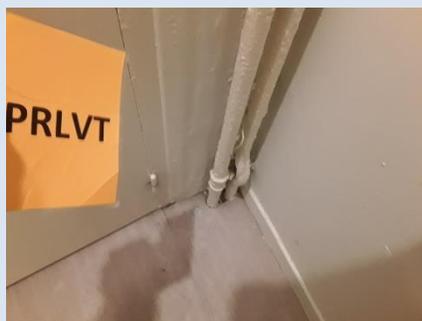
PRELEVEMENT : 24LAE0201P002			
NOM DU CLIENT	NUMERO DU DOSSIER	PIECE OU LOCAL	
OPH77	24LAE0201 27/02/2018	Salle de bains	
ELEMENT	DESCRIPTIF DU LABORATOIRE	DATE DE PRELEVEMENT	NOM DE L'OPERATEUR
Dalle de sol	Revêtement souple gris	27/02/2018	BRUNOT Tristan
LOCALISATION		RESULTAT	
Sol		Fr3:Amiante non détecté

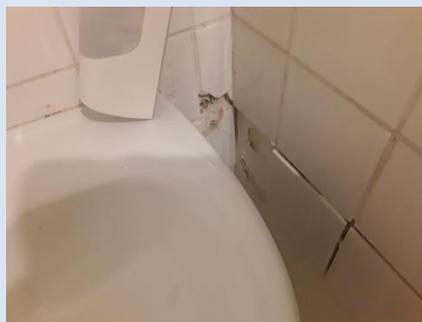
PRELEVEMENT : 24LAE0201P003			
NOM DU CLIENT	NUMERO DU DOSSIER		PIECE OU LOCAL
OPH77	24LAE0201 27/02/2018		Salle de bains
ELEMENT	DESCRIPTIF DU LABORATOIRE	DATE DE PRELEVEMENT	NOM DE L'OPERATEUR
Faïence 1	Colle beige + carrelage + peinture en faible quantité non séparable	27/02/2018	BRUNOT Tristan
LOCALISATION		RESULTAT	
Mur E		Amiante non détecté

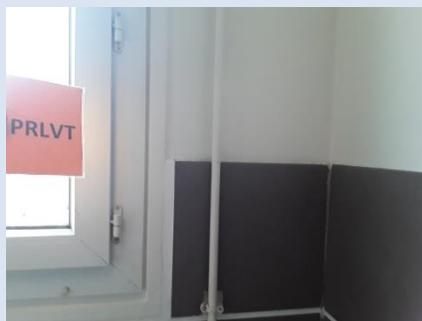
PRELEVEMENT : 24LAE0201P004			
NOM DU CLIENT	NUMERO DU DOSSIER		PIECE OU LOCAL
OPH77	24LAE0201 27/02/2018		Cuisine
ELEMENT	DESCRIPTIF DU LABORATOIRE	DATE DE PRELEVEMENT	NOM DE L'OPERATEUR
Enduit	Enduit blanc en vrac + peintures multiples non séparable + matériau gris en faible quantité non séparable	27/02/2018	BRUNOT Tristan
LOCALISATION		RESULTAT	
Mur A		Amiante non détecté

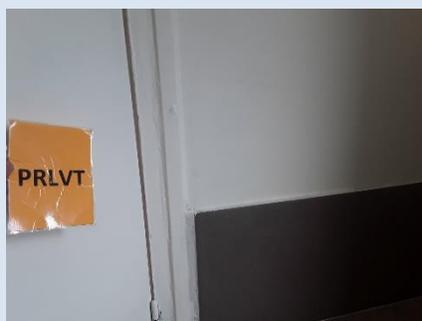
PRELEVEMENT : 24LAE0201P005			
NOM DU CLIENT	NUMERO DU DOSSIER		PIECE OU LOCAL
OPH77	24LAE0201 27/02/2018		Cuisine
ELEMENT	DESCRIPTIF DU LABORATOIRE	DATE DE PRELEVEMENT	NOM DE L'OPERATEUR
Enduit	Enduit plâtreux blanc en vrac + peintures multiples non séparable	27/02/2018	BRUNOT Tristan
LOCALISATION		RESULTAT	
Mur D		Amiante non détecté

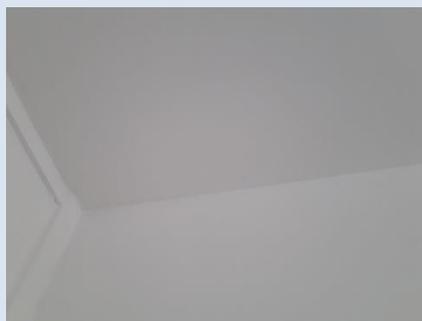
PRELEVEMENT : 24LAE0201P006			
NOM DU CLIENT	NUMERO DU DOSSIER		PIECE OU LOCAL
OPH77	24LAE0201 27/02/2018		Cuisine
ELEMENT	DESCRIPTIF DU LABORATOIRE	DATE DE PRELEVEMENT	NOM DE L'OPERATEUR
Enduit béton	Enduit blanc en vrac + peintures multiples non séparable	27/02/2018	BRUNOT Tristan
LOCALISATION		RESULTAT	
Plafond		Amiante non détecté

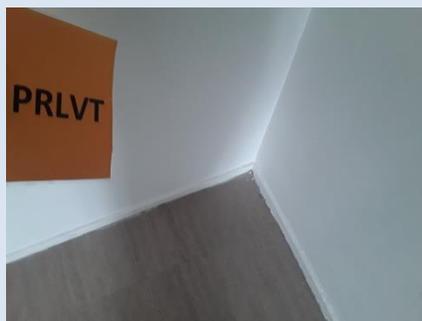
PRELEVEMENT : 24LAE0201P007			
NOM DU CLIENT	NUMERO DU DOSSIER	PIECE OU LOCAL	
OPH77	24LAE0201 27/02/2018	Séjour	
ELEMENT	DESCRIPTIF DU LABORATOIRE	DATE DE PRELEVEMENT	NOM DE L'OPERATEUR
Enduit	Enduit plâtreux blanc en vrac + peinture non séparable + matériau gris en faible quantité non séparable	27/02/2018	BRUNIoT Tristan
LOCALISATION		RESULTAT	
Mur A		Amiante non détecté

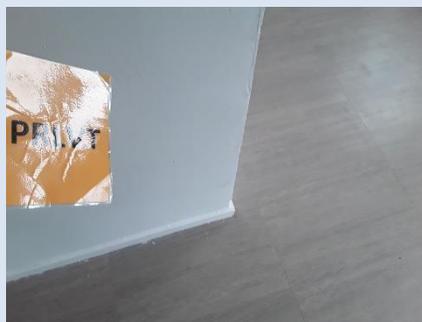
PRELEVEMENT : 24LAE0201P008			
NOM DU CLIENT	NUMERO DU DOSSIER	PIECE OU LOCAL	
OPH77	24LAE0201 27/02/2018	Séjour	
ELEMENT	DESCRIPTIF DU LABORATOIRE	DATE DE PRELEVEMENT	NOM DE L'OPERATEUR
Enduit	Enduit plâtreux blanc en vrac + peinture non séparable + matériau gris en faible quantité non séparable	27/02/2018	BRUNIoT Tristan
LOCALISATION		RESULTAT	
Mur D		Amiante non détecté

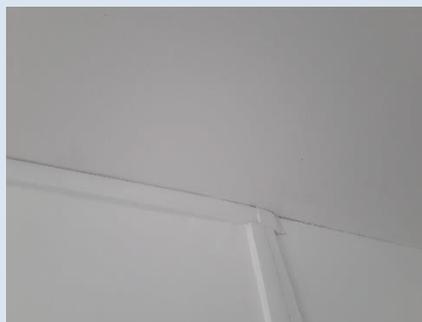
PRELEVEMENT : 24LAE0201P009			
NOM DU CLIENT	NUMERO DU DOSSIER	PIECE OU LOCAL	
OPH77	24LAE0201 27/02/2018	Séjour	
ELEMENT	DESCRIPTIF DU LABORATOIRE	DATE DE PRELEVEMENT	NOM DE L'OPERATEUR
Enduit béton	Enduit plâtreux blanc en vrac + peintures multiples non séparable	27/02/2018	BRUNOT Tristan
LOCALISATION		RESULTAT	
Plafond		Amiante non détecté
