Rapport de mission de repérage des matériaux et produits contenant de l'amiante avant réalisation de travaux

19 RUE DU BEL AIR LGT 2

2
77200 TORCY

RAPPORT N° :	24LAE0302	Laboratoire d'Analyses :	ITGA
Repérage réalisé le :	03/01/2018	Adresse laboratoire :	3 RUE ARMAND HERPIN LACROIX - CS 46537 35065 RENNES CEDEX
Accompagnateur :		Numéro d'accréditation :	1-5967
Par :	Tristan BRUNOT	Organisme d'assurance professionnelle :	ALLIANZ
N° certificat :	CPDI 3541	Adresse assurance :	Direction Opérations Entreprises 5C Esplanade Charles de Gaulle 33081 BORDEAUX CEDEX
Date d'obtention :	27/12/2017	N° de contrat d'assurance :	55897385
Organisme certificateur	I.CERT PARC EDONIA - BAT G - RUE DE LA TERRE VICTORIA - 35760 SAINT GREGOIRE	Date de validité :	31/12/2017

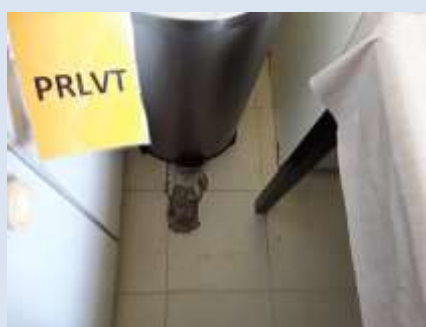
PRELEVEMENT : 24LAE0302P001			
NOM DU CLIENT	NUMERO DU DOSSIER		PIECE OU LOCAL
OPH77	24LAE0302 03/01/2018		Cuisine
ELEMENT	DESCRIPTIF DU LABORATOIRE	DATE DE PRELEVEMENT	NOM DE L'OPERATEUR
Dalle de sol	Dalle dure cassante beige en vrac + colle polymère jaune non séparable + ragréage gris en faible quantité non séparable	03/01/2018	BRUNOT Tristan
LOCALISATION		RESULTAT	
Sol		Amiante non détecté

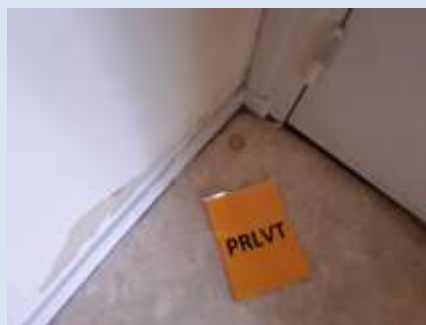
PIECE	ETAGE	ELEMENTS	DESCRIPTIF LABORATOIRE	Echantillon	REPERAGE	ETAT	RESULTAT
Chambre 2		Revêtement souple	Dalle dure cassante marron + colle polymère jaune non séparable	24LAE0302P002	Sol	BON ETAT	Fr1:Amiante détecté (Chrysotile)

PRELEVEMENT : 24LAE0302P002			
NOM DU CLIENT	NUMERO DU DOSSIER		PIECE OU LOCAL
OPH77	24LAE0302 03/01/2018		Chambre 2
ELEMENT	DESCRIPTIF DU LABORATOIRE	DATE DE PRELEVEMENT	NOM DE L'OPERATEUR
Revêtement souple	Dalle dure cassante marron + colle polymère jaune non séparable	03/01/2018	BRUNOT Tristan
LOCALISATION		RESULTAT	
Sol		Fr1:Amiante détecté (Chrysotile)

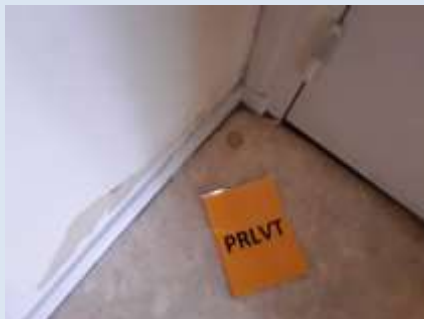
PRELEVEMENT : 24LAE0302P002

NOM DU CLIENT	NUMERO DU DOSSIER	PIECE OU LOCAL	
OPH77	24LAE0302 03/01/2018	Chambre 2	
ELEMENT	DESCRIPTIF DU LABORATOIRE	DATE DE PRELEVEMENT	NOM DE L'OPERATEUR
Revêtement souple	Revêtement souple beige	03/01/2018	BRUNOT Tristan
LOCALISATION		RESULTAT	
Sol		Fr2:Amiante non détecté

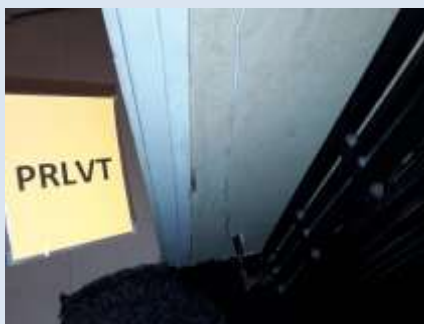
PRELEVEMENT : 24LAE0302P003

NOM DU CLIENT	NUMERO DU DOSSIER	PIECE OU LOCAL	
OPH77	24LAE0302 03/01/2018	Séjour	
ELEMENT	DESCRIPTIF DU LABORATOIRE	DATE DE PRELEVEMENT	NOM DE L'OPERATEUR
Enduit béton	Enduit beige en faible quantité + peinture en vrac non séparable	03/01/2018	BRUNOT Tristan
LOCALISATION		RESULTAT	
Mur A		Amiante non détecté

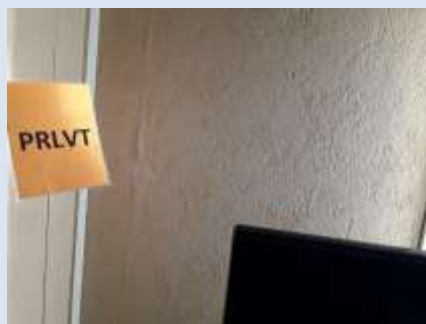
PRELEVEMENT : 24LAE0302P004

NOM DU CLIENT	NUMERO DU DOSSIER	PIECE OU LOCAL	
OPH77	24LAE0302 03/01/2018	Séjour	
ELEMENT	DESCRIPTIF DU LABORATOIRE	DATE DE PRELEVEMENT	NOM DE L'OPERATEUR
Enduit	Enduit plâtreux blanc en faible quantité + peinture en vrac non séparable + matériau gris en faible quantité non séparable	03/01/2018	BRUNIoT Tristan
LOCALISATION		RESULTAT	
Mur F		Amiante non détecté

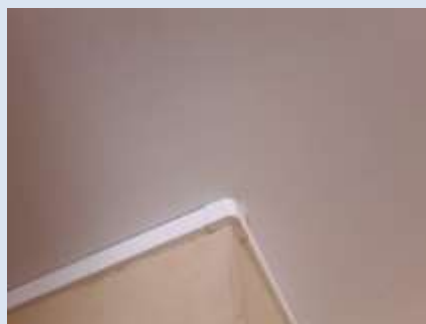
PRELEVEMENT : 24LAE0302P005

NOM DU CLIENT	NUMERO DU DOSSIER	PIECE OU LOCAL	
OPH77	24LAE0302 03/01/2018	Séjour	
ELEMENT	DESCRIPTIF DU LABORATOIRE	DATE DE PRELEVEMENT	NOM DE L'OPERATEUR
Enduit béton	Enduit plâtreux blanc en vrac + peinture non séparable	03/01/2018	BRUNIoT Tristan
LOCALISATION		RESULTAT	
Plafond		Amiante non détecté

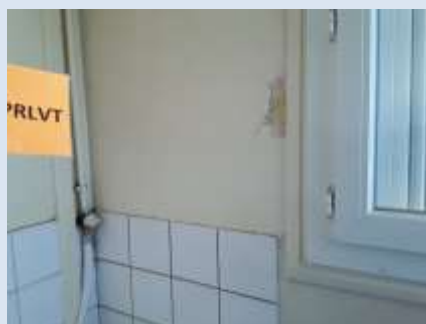
PRELEVEMENT : 24LAE0302P006

NOM DU CLIENT	NUMERO DU DOSSIER	PIECE OU LOCAL	
OPH77	24LAE0302 03/01/2018	Cuisine	
ELEMENT	DESCRIPTIF DU LABORATOIRE	DATE DE PRELEVEMENT	NOM DE L'OPERATEUR
Enduit béton	Enduit plâtreux blanc en vrac + peintures multiples non séparable	03/01/2018	BRUNOT Tristan
LOCALISATION		RESULTAT	
Mur C		Amiante non détecté

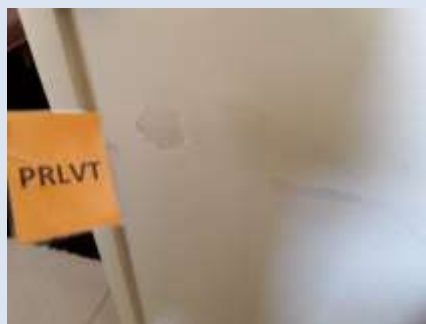
PRELEVEMENT : 24LAE0302P007

NOM DU CLIENT	NUMERO DU DOSSIER	PIECE OU LOCAL	
OPH77	24LAE0302 03/01/2018	Cuisine	
ELEMENT	DESCRIPTIF DU LABORATOIRE	DATE DE PRELEVEMENT	NOM DE L'OPERATEUR
Enduit	Enduit plâtreux blanc en vrac + peintures multiples avec poussières non séparable	03/01/2018	BRUNOT Tristan
LOCALISATION		RESULTAT	
Mur A		Amiante non détecté

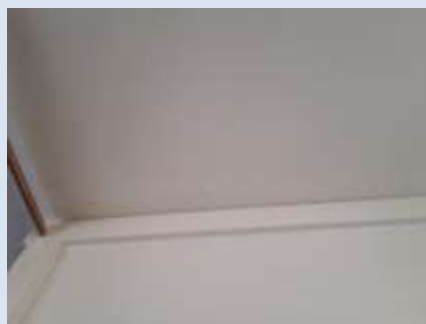
PRELEVEMENT : 24LAE0302P008			
NOM DU CLIENT	NUMERO DU DOSSIER	PIECE OU LOCAL	
OPH77	24LAE0302 03/01/2018	Cuisine	
ELEMENT	DESCRIPTIF DU LABORATOIRE	DATE DE PRELEVEMENT	NOM DE L'OPERATEUR
Enduit béton	Enduit plâtreux blanc en vrac + peintures multiples non séparable + matériau gris en faible quantité non séparable	03/01/2018	BRUNOT Tristan
LOCALISATION		RESULTAT	
Plafond		Amiante non détecté
