Rapport de mission de repérage des matériaux et produits contenant de l'amiante avant réalisation de travaux

21 RUE DU BEL AIR

77200 TORCY

RAPPORT N° :	24LAF0001	Laboratoire d'Analyses :	ITGA
Repérage réalisé le :	22/10/2018	Adresse laboratoire :	3 RUE ARMAND HERPIN LACROIX - CS 46537 35065 RENNES CEDEX
Accompagnateur :		Numéro d'accréditation :	1-5967
Par :	Mickaël JULIEN	Organisme d'assurance professionnelle :	AXA France
N° certificat :	CPDI 4129	Adresse assurance :	313 Terrasses de l'Arche 92727 NANTERRE CEDEX
Date d'obtention :	01/01/2017	N° de contrat d'assurance :	10063271004
Organisme certificateur	I.CERT Parc Edonia - Bâtiment G - Rue de la Terre Victoria - 35760 SAINT-GREGOIRE	Date de validité :	31/12/2018

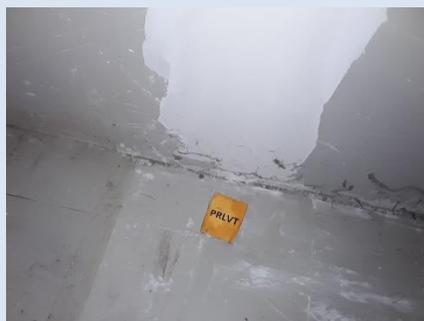
PRELEVEMENT : 24LAF0001P001			
NOM DU CLIENT	NUMERO DU DOSSIER		PIECE OU LOCAL
OPH77	24LAF0001 22/10/2018		Chambre
ELEMENT	DESCRIPTIF DU LABORATOIRE	DATE DE PRELEVEMENT	NOM DE L'OPERATEUR
Enduit plaque de plâtre	Enduit plâtreux blanc en vrac + papier non séparable + peinture non séparable	22/10/2018	JULIEN Mickaël
LOCALISATION		RESULTAT	
Mur A		Amiante non détecté

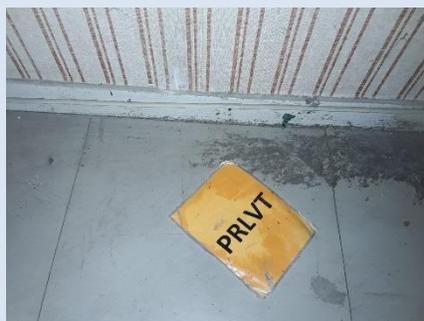
PRELEVEMENT : 24LAF0001P002			
NOM DU CLIENT	NUMERO DU DOSSIER		PIECE OU LOCAL
OPH77	24LAF0001 22/10/2018		Séjour
ELEMENT	DESCRIPTIF DU LABORATOIRE	DATE DE PRELEVEMENT	NOM DE L'OPERATEUR
Enduit béton	Papier en faible quantité non séparable + enduit gris en faible quantité en vrac non séparable + peinture en faible quantité avec poussières non séparable	22/10/2018	JULIEN Mickaël
LOCALISATION		RESULTAT	
Mur A		Amiante non détecté

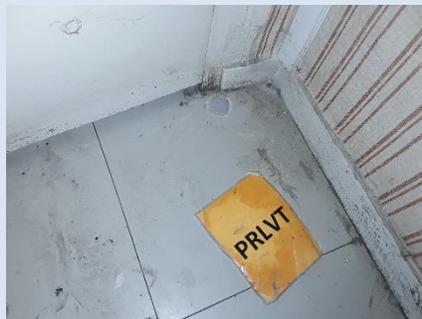
PRELEVEMENT : 24LAF0001P003

NOM DU CLIENT	NUMERO DU DOSSIER	PIECE OU LOCAL	
OPH77	24LAF0001 22/10/2018	Séjour	
ELEMENT	DESCRIPTIF DU LABORATOIRE	DATE DE PRELEVEMENT	NOM DE L'OPERATEUR
Dalle de sol	Dalle dure cassante beige	22/10/2018	JULIEN Mickaël
LOCALISATION		RESULTAT	
Sol		Fr1:Amiante non détecté

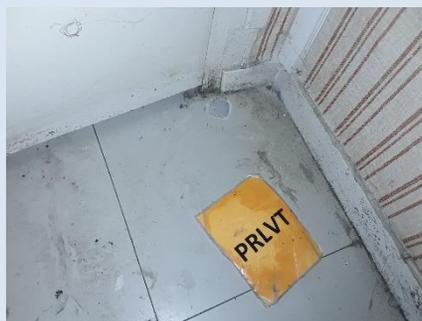
PRELEVEMENT : 24LAF0001P003

PIECE	ETAGE	ELEMENTS	DESCRIPTIF LABORATOIRE	REPERAGE	Echantillon	METHODE	ETAT	RESULTAT
Séjour		Dalle de sol	Colle polymère jaune non séparable + colle bitumineuse noire + ragréage gris en faible quantité non séparable	Sol	24LAF0001P003	RESULTAT ANALYSE	DEGRADATION PARTIELLE	Fr2:Amiante détecté (Chrysotile)
Cuisine		Dalle de sol	Colle bitumineuse noire + ragréage gris non séparable + sous couche de ragréage blanche non séparable	Sol	24LAF0001P008	RESULTAT ANALYSE	DEGRADATION PARTIELLE	Fr2:Amiante détecté (Chrysotile)
Séjour		Dalle de sol	Colle polymère jaune non séparable + colle bitumineuse noire + ragréage gris en faible quantité non séparable	Sol	24LAF0001P003	ZSO	DEGRADATION PARTIELLE	Fr2:Amiante détecté (Chrysotile)
Chambre		Dalle de sol	Colle polymère jaune non séparable + colle bitumineuse noire + ragréage gris en faible quantité non séparable	Sol	24LAF0001P003	ZSO	DEGRADATION PARTIELLE	Fr2:Amiante détecté (Chrysotile)

NOM DU CLIENT	NUMERO DU DOSSIER	PIECE OU LOCAL	
OPH77	24LAF0001 22/10/2018	Séjour	
ELEMENT	DESCRIPTIF DU LABORATOIRE	DATE DE PRELEVEMENT	NOM DE L'OPERATEUR
Dalle de sol	Colle polymère jaune non séparable + colle bitumineuse noire + ragréage gris en faible quantité non séparable	22/10/2018	JULIEN Mickaël
LOCALISATION		RESULTAT	
Sol		Fr2:Amiante détecté (Chrysotile)

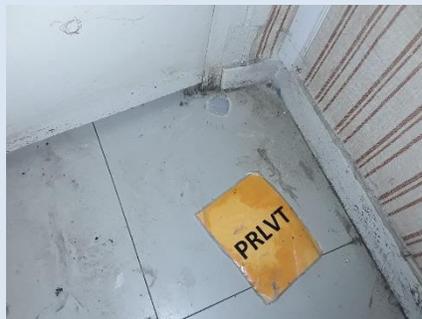
PRELEVEMENT : 24LAF0001P003			
NOM DU CLIENT	NUMERO DU DOSSIER	PIECE OU LOCAL	
OPH77	24LAF0001 22/10/2018	Séjour	
ELEMENT	DESCRIPTIF DU LABORATOIRE	DATE DE PRELEVEMENT	NOM DE L'OPERATEUR
Dalle de sol	Matériau gris en vrac hétérogène	22/10/2018	JULIEN Mickaël
LOCALISATION		RESULTAT	
Sol		Fr3:Amiante non détecté

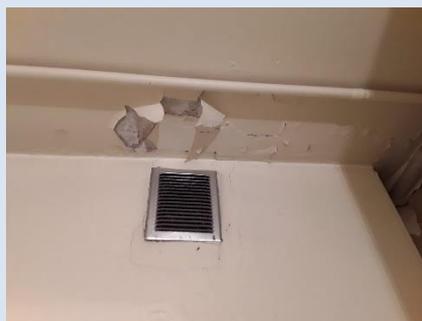
PRELEVEMENT : 24LAF0001P004			
NOM DU CLIENT	NUMERO DU DOSSIER	PIECE OU LOCAL	
OPH77	24LAF0001 22/10/2018	Salle de bains et WC	
ELEMENT	DESCRIPTIF DU LABORATOIRE	DATE DE PRELEVEMENT	NOM DE L'OPERATEUR
Enduit béton	Enduit plâtreux blanc en faible quantité non séparable + peintures multiples non séparable	22/10/2018	JULIEN Mickaël
LOCALISATION		RESULTAT	
Plafond		Amiante non détecté

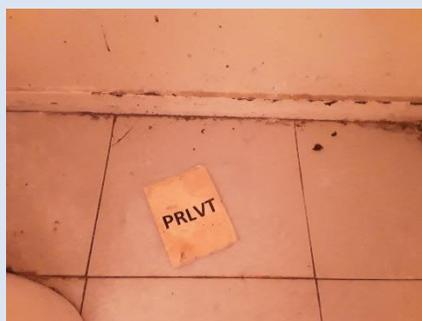
PRELEVEMENT : 24LAF0001P005			
NOM DU CLIENT	NUMERO DU DOSSIER	PIECE OU LOCAL	
OPH77	24LAF0001 22/10/2018	Salle de bains et WC	
ELEMENT	DESCRIPTIF DU LABORATOIRE	DATE DE PRELEVEMENT	NOM DE L'OPERATEUR
Enduit béton	Enduit gris en faible quantité en vrac non séparable + peintures multiples non séparable	22/10/2018	JULIEN Mickaël
LOCALISATION		RESULTAT	
Mur D		Amiante non détecté

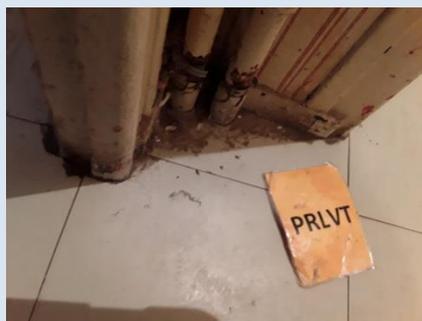
PRELEVEMENT : 24LAF0001P006			
NOM DU CLIENT	NUMERO DU DOSSIER	PIECE OU LOCAL	
OPH77	24LAF0001 22/10/2018	Entrée	
ELEMENT	DESCRIPTIF DU LABORATOIRE	DATE DE PRELEVEMENT	NOM DE L'OPERATEUR
Enduit	Peintures multiples avec poussières	22/10/2018	JULIEN Mickaël
LOCALISATION		RESULTAT	
Mur B		Amiante non détecté

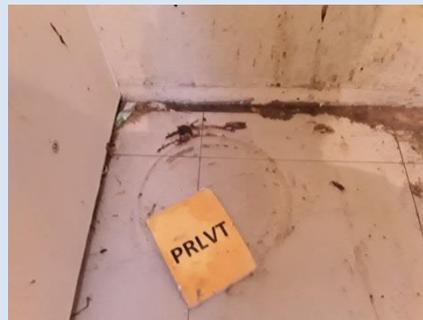
PRELEVEMENT : 24LAF0001P009			
NOM DU CLIENT	NUMERO DU DOSSIER	PIECE OU LOCAL	
OPH77	24LAF0001 22/10/2018	Cuisine	
ELEMENT	DESCRIPTIF DU LABORATOIRE	DATE DE PRELEVEMENT	NOM DE L'OPERATEUR
Enduit	Enduit gris en faible quantité en vrac non séparable + peintures multiples non séparable	22/10/2018	JULIEN Mickaël
LOCALISATION		RESULTAT	
Mur C		Amiante non détecté	
EMPLACEMENT
