# Rapport de repérage des matériaux et produits contenant de l'amiante avant réalisation de travaux dans un immeuble bâti

R+1  
21 Rue du Bel Air - Logement 2 - ESC AF - R+1  
77200 TORCY

24LAF0102 01/03/2020 - 05:04

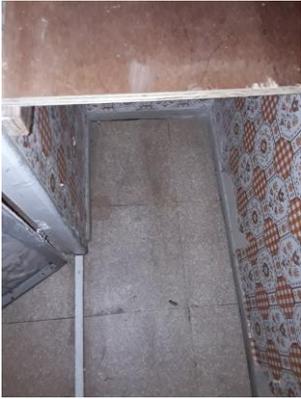
Identification : P003 (Fr1)
Pièce et étage : Placard 2 R+1
Localisation : Sol
Parties d'ouvrages ou de composants : Autres (Dalle de sol)
Descriptif Laboratoire : Revêtement souple beige
Résultat (justification) : Amiante non détectée (RESULTAT ANALYSE)

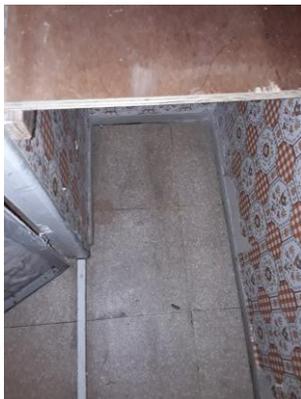
Identification : P003 (Fr2)
Pièce et étage : Placard 2 R+1
Localisation : Sol
Parties d'ouvrages ou de composants : Autres (Dalle de sol)
Descriptif Laboratoire : Colle polymère jaune non séparable + dalle dure cassante marron en vrac
Résultat (justification) : Amiante détecté (RESULTAT ANALYSE)

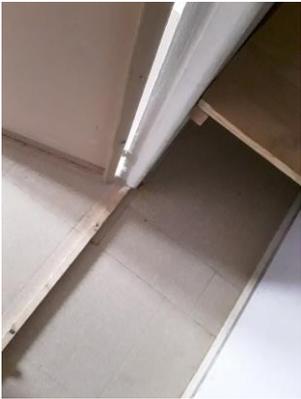
Identification : P004 (Fr1)
Pièce et étage : Dégagement R+1
Localisation : Sol
Parties d'ouvrages ou de composants : Autres (Dalle de sol)
Descriptif Laboratoire : Revêtement souple beige
Résultat (justification) : Amiante non détectée (RESULTAT ANALYSE)

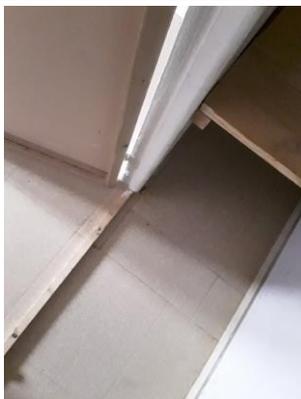
Identification : P004 (Fr2)
Pièce et étage : Dégagement R+1
Localisation : Sol
Parties d'ouvrages ou de composants : Autres (Dalle de sol)
Descriptif Laboratoire : Colle polymère jaune non séparable + dalle dure cassante marron
Résultat (justification) : Amiante détecté (RESULTAT ANALYSE)
