Rapport de mission de repérage des matériaux et produits contenant de l'amiante avant réalisation de travaux

Norme NF X 46-020 V .2017

21 RUE DU BEL AIR

77200 TORCY

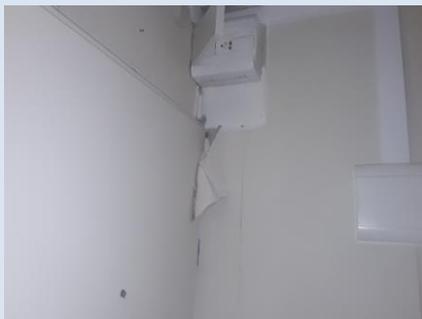
PRELEVEMENT : 24LAF0301P001			
NOM DU CLIENT	NUMERO DU DOSSIER		PIECE OU LOCAL
OPH77	24LAF0301 06/09/2019		Entrée (R+3)
ELEMENT	DESCRIPTIF DU LABORATOIRE	DATE DE PRELEVEMENT	NOM DE L'OPERATEUR
Enduit / Peinture béton	Peinture non séparable + enduit compact gris hétérogène	06/09/2019	IZABACHENE Lyes
LOCALISATION		RESULTAT	
Mur A		Amiante non détecté

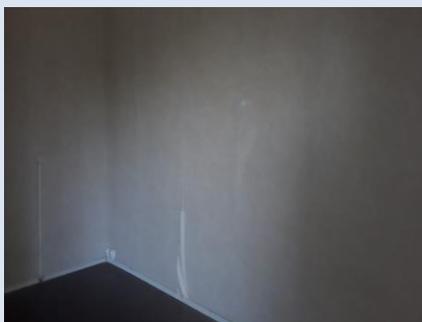
PRELEVEMENT : 24LAF0301P002			
NOM DU CLIENT	NUMERO DU DOSSIER		PIECE OU LOCAL
OPH77	24LAF0301 06/09/2019		Chambre 2 (R+3)
ELEMENT	DESCRIPTIF DU LABORATOIRE	DATE DE PRELEVEMENT	NOM DE L'OPERATEUR
Enduit / Peinture	Peintures multiples	06/09/2019	IZABACHENE Lyes
LOCALISATION		RESULTAT	
Mur B		Fr1:Amiante non détecté

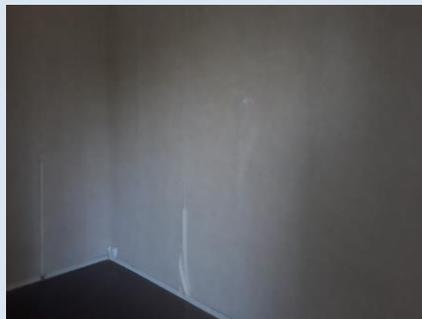
PRELEVEMENT : 24LAF0301P002			
NOM DU CLIENT	NUMERO DU DOSSIER		PIECE OU LOCAL
OPH77	24LAF0301 06/09/2019		Chambre 2 (R+3)
ELEMENT	DESCRIPTIF DU LABORATOIRE	DATE DE PRELEVEMENT	NOM DE L'OPERATEUR
Enduit / Peinture	Enduit gris en vrac hétérogène	06/09/2019	IZABACHENE Lyes
LOCALISATION		RESULTAT	
Mur B		Fr2:Amiante non détecté

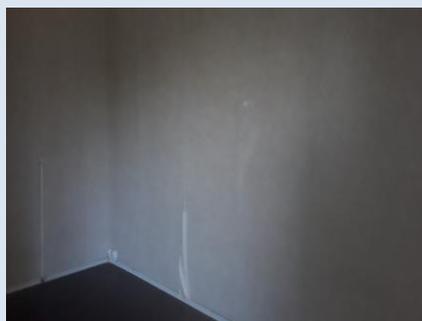
PRELEVEMENT : 24LAF0301P002			
NOM DU CLIENT	NUMERO DU DOSSIER		PIECE OU LOCAL
OPH77	24LAF0301 06/09/2019		Chambre 2 (R+3)
ELEMENT	DESCRIPTIF DU LABORATOIRE	DATE DE PRELEVEMENT	NOM DE L'OPERATEUR
Enduit / Peinture	Matériau compact rouge	06/09/2019	IZABACHENE Lyes
LOCALISATION		RESULTAT	
Mur B		Fr3:Amiante non détecté

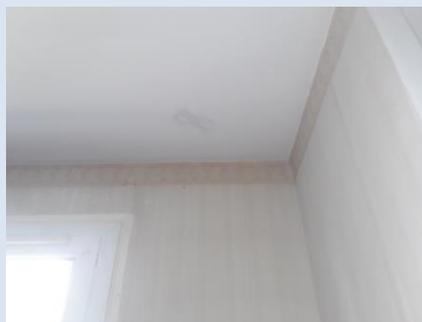
PRELEVEMENT : 24LAF0301P003			
NOM DU CLIENT	NUMERO DU DOSSIER		PIECE OU LOCAL
OPH77	24LAF0301 06/09/2019		Séjour (R+3)
ELEMENT	DESCRIPTIF DU LABORATOIRE	DATE DE PRELEVEMENT	NOM DE L'OPERATEUR
Enduit / Peinture béton	Peinture avec poussières non séparable + enduit plâtreux blanc en vrac	06/09/2019	IZABACHENE Lyes
LOCALISATION		RESULTAT	
Plafond		Amiante non détecté

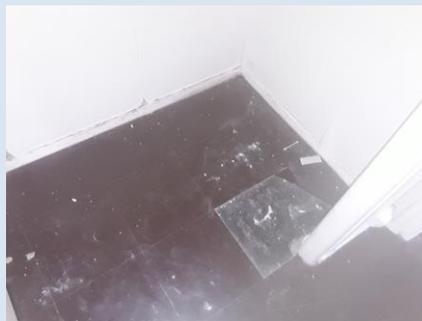
PRELEVEMENT : 24LAF0301P004			
NOM DU CLIENT	NUMERO DU DOSSIER		PIECE OU LOCAL
OPH77	24LAF0301 06/09/2019		Entrée (R+3)
ELEMENT	DESCRIPTIF DU LABORATOIRE	DATE DE PRELEVEMENT	NOM DE L'OPERATEUR
Dalle de sol	Dalle dure cassante marron	06/09/2019	IZABACHENE Lyes
LOCALISATION		RESULTAT	
Sol		Fr1:Amiante détecté (Chrysotile)

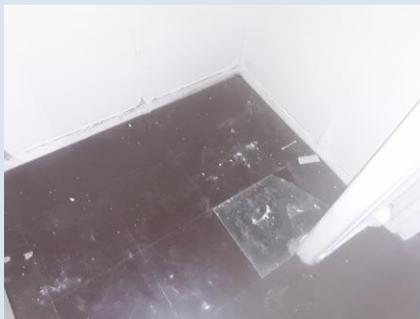
PRELEVEMENT : 24LAF0301P004			
NOM DU CLIENT	NUMERO DU DOSSIER	PIECE OU LOCAL	
OPH77	24LAF0301 06/09/2019	Entrée (R+3)	
ELEMENT	DESCRIPTIF DU LABORATOIRE	DATE DE PRELEVEMENT	NOM DE L'OPERATEUR
Dalle de sol	Colle bitumineuse noire	06/09/2019	IZABACHENE Lyes
LOCALISATION		RESULTAT	
Sol		Fr2:Amiante détecté (Chrysotile)

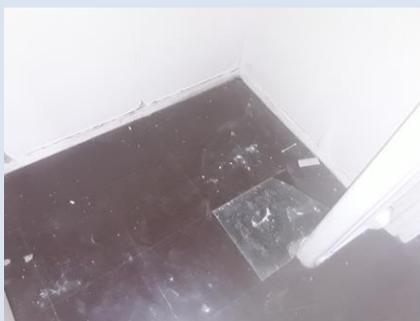
PRELEVEMENT : 24LAF0301P004			
NOM DU CLIENT	NUMERO DU DOSSIER	PIECE OU LOCAL	
OPH77	24LAF0301 06/09/2019	Entrée (R+3)	
ELEMENT	DESCRIPTIF DU LABORATOIRE	DATE DE PRELEVEMENT	NOM DE L'OPERATEUR
Dalle de sol	Ragréage gris	06/09/2019	IZABACHENE Lyes
LOCALISATION		RESULTAT	
Sol		Fr3:Amiante non détecté

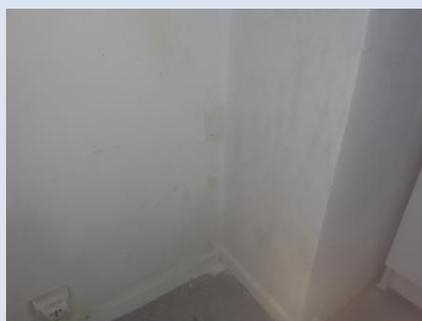
PRELEVEMENT : 24LAF0301P005			
NOM DU CLIENT	NUMERO DU DOSSIER	PIECE OU LOCAL	
OPH77	24LAF0301 06/09/2019	Cuisine (R+3)	
ELEMENT	DESCRIPTIF DU LABORATOIRE	DATE DE PRELEVEMENT	NOM DE L'OPERATEUR
Enduit / Peinture béton	Peinture non séparable + enduit plâtreux blanc en vrac	06/09/2019	IZABACHENE Lyes
LOCALISATION		RESULTAT	
Mur B		Amiante non détecté

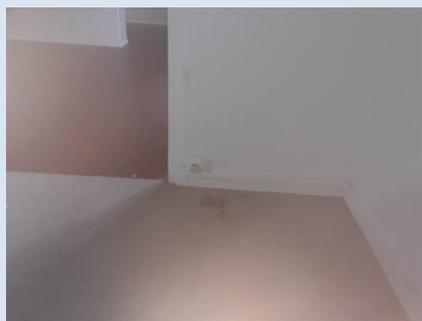
PRELEVEMENT : 24LAF0301P006			
NOM DU CLIENT	NUMERO DU DOSSIER	PIECE OU LOCAL	
OPH77	24LAF0301 06/09/2019	Cuisine (R+3)	
ELEMENT	DESCRIPTIF DU LABORATOIRE	DATE DE PRELEVEMENT	NOM DE L'OPERATEUR
Enduit / Peinture	Peintures multiples	06/09/2019	IZABACHENE Lyes
LOCALISATION		RESULTAT	
Mur F		Fr1:Amiante non détecté

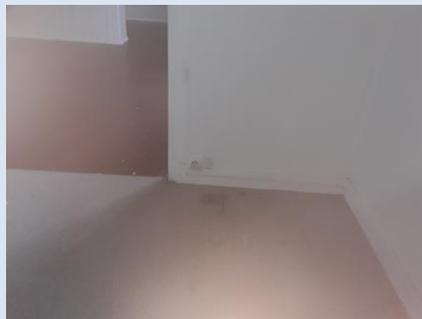
PRELEVEMENT : 24LAF0301P006			
NOM DU CLIENT	NUMERO DU DOSSIER	PIECE OU LOCAL	
OPH77	24LAF0301 06/09/2019	Cuisine (R+3)	
ELEMENT	DESCRIPTIF DU LABORATOIRE	DATE DE PRELEVEMENT	NOM DE L'OPERATEUR
Enduit / Peinture	Enduit gris hétérogène	06/09/2019	IZABACHENE Lyes
LOCALISATION		RESULTAT	
Mur F		Fr2:Amiante non détecté

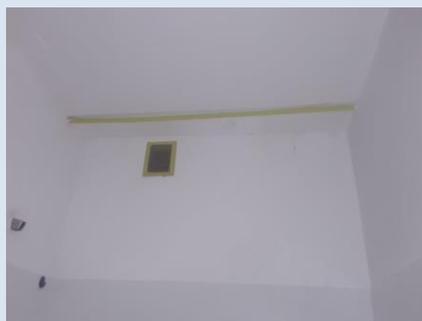
PRELEVEMENT : 24LAF0301P007			
NOM DU CLIENT	NUMERO DU DOSSIER	PIECE OU LOCAL	
OPH77	24LAF0301 06/09/2019	Salle de bains (R+3)	
ELEMENT	DESCRIPTIF DU LABORATOIRE	DATE DE PRELEVEMENT	NOM DE L'OPERATEUR
Enduit / Peinture béton	Peintures multiples non séparable + enduit plâtreux blanc en vrac	06/09/2019	IZABACHENE Lyes
LOCALISATION		RESULTAT	
Plafond		Amiante non détecté

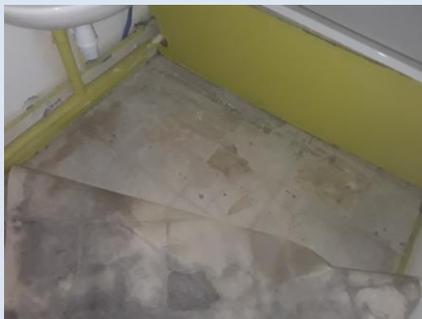
PIECE	ETAGE	ELEMENTS	DESCRIPTIF LABORATOIRE	Echantillon	REPERAGE	ETAT	RESULTAT
Salle de bains	R+3	Dalle de sol	Colle bitumineuse noire	24LAF0301P008	Sol	DEGRADATION TOTALE	Fr1:Amiante détecté (Chrysotile)
Cuisine	R+3	Tampon bitumineux	Tampon bitumineux noir	24LAF0301P010	Sous évier	DEGRADATION PARTIELLE	Amiante détecté (Chrysotile)

PRELEVEMENT : 24LAF0301P008			
NOM DU CLIENT	NUMERO DU DOSSIER	PIECE OU LOCAL	
OPH77	24LAF0301 06/09/2019	Salle de bains (R+3)	
ELEMENT	DESCRIPTIF DU LABORATOIRE	DATE DE PRELEVEMENT	NOM DE L'OPERATEUR
Dalle de sol	Colle bitumineuse noire	06/09/2019	IZABACHENE Lyes
LOCALISATION		RESULTAT	
Sol		Fr1:Amiante détecté (Chrysotile)

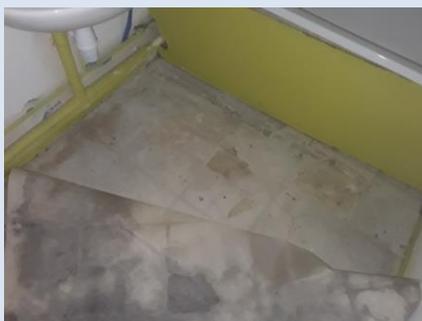
PRELEVEMENT : 24LAF0301P008			
NOM DU CLIENT	NUMERO DU DOSSIER	PIECE OU LOCAL	
OPH77	24LAF0301 06/09/2019	Salle de bains (R+3)	
ELEMENT	DESCRIPTIF DU LABORATOIRE	DATE DE PRELEVEMENT	NOM DE L'OPERATEUR
Dalle de sol	Colle polymère jaune non séparable + dalle dure cassante beige	06/09/2019	IZABACHENE Lyes
LOCALISATION		RESULTAT	
Sol		Fr2:Amiante non détecté

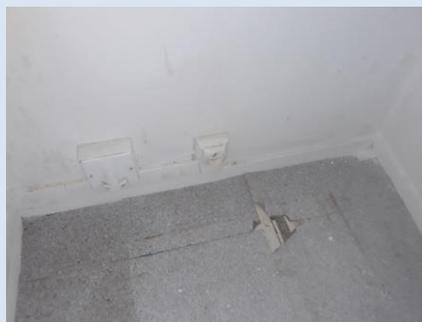
PRELEVEMENT : 24LAF0301P009			
NOM DU CLIENT	NUMERO DU DOSSIER	PIECE OU LOCAL	
OPH77	24LAF0301 06/09/2019	Cuisine (R+3)	
ELEMENT	DESCRIPTIF DU LABORATOIRE	DATE DE PRELEVEMENT	NOM DE L'OPERATEUR
Revêtement de sols	Revêtement cassant gris + colle polymère incolore en faible quantité non séparable	06/09/2019	IZABACHENE Lyes
LOCALISATION		RESULTAT	
Sol		Fr1:Amiante non détecté

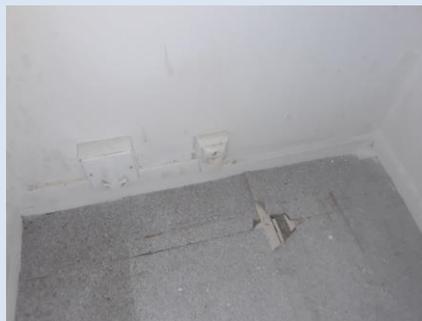
PRELEVEMENT : 24LAF0301P009			
NOM DU CLIENT	NUMERO DU DOSSIER	PIECE OU LOCAL	
OPH77	24LAF0301 06/09/2019	Cuisine (R+3)	
ELEMENT	DESCRIPTIF DU LABORATOIRE	DATE DE PRELEVEMENT	NOM DE L'OPERATEUR
Revêtement de sols	Revêtement bicouche souple beige et rouge	06/09/2019	IZABACHENE Lyes
LOCALISATION		RESULTAT	
Sol		Fr2:Amiante non détecté

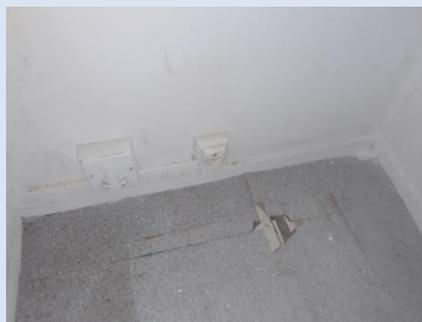
PRELEVEMENT : 24LAF0301P009			
NOM DU CLIENT	NUMERO DU DOSSIER	PIECE OU LOCAL	
OPH77	24LAF0301 06/09/2019	Cuisine (R+3)	
ELEMENT	DESCRIPTIF DU LABORATOIRE	DATE DE PRELEVEMENT	NOM DE L'OPERATEUR
Revêtement de sols	Colle polymère jaune avec poussières non séparable + matériau marron non séparable	06/09/2019	IZABACHENE Lyes
LOCALISATION		RESULTAT	
Sol		Fr3:Amiante non détecté

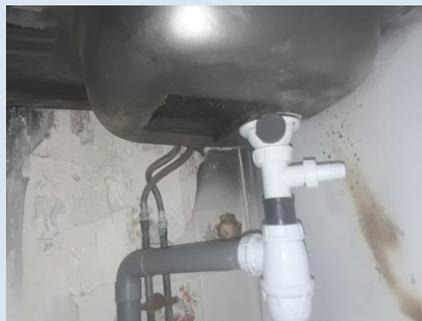
PRELEVEMENT : 24LAF0301P010			
NOM DU CLIENT	NUMERO DU DOSSIER	PIECE OU LOCAL	
OPH77	24LAF0301 06/09/2019	Cuisine (R+3)	
ELEMENT	DESCRIPTIF DU LABORATOIRE	DATE DE PRELEVEMENT	NOM DE L'OPERATEUR
Tampon bitumineux	Tampon bitumineux noir	06/09/2019	IZABACHENE Lyes
LOCALISATION		RESULTAT	
Sous évier		Amiante détecté (Chrysotile)
