## Rapport de mission de repérage des matériaux et produits contenant de l'amiante avant réalisation de travaux

21 RUE DU BEL AIR LGT 1

1  
77200 TORCY

RAPPORT N° :	24LAF0401	Laboratoire d'Analyses :	ITGA
Repérage réalisé le :	26/01/2018	Adresse laboratoire :	3 RUE ARMAND HERPIN LACROIX - CS 46537 35065 RENNES CEDEX
Accompagnateur :		Numéro d'accréditation :	1-5967
Par :	Kevin YMANETTE	Organisme d'assurance professionnelle :	ALLIANZ
N° certificat :	CPDI4030	Adresse assurance :	Direction Opérations Entreprises 5C Esplanade Charles de Gaulle 33081 BORDEAUX CEDEX
Date d'obtention :	20/07/2016	N° de contrat d'assurance :	55832566
Organisme certificateur	I.CERT PARC EDONIA - BAT G - RUE DE LA TERRE VICTORIA - 35760 SAINT GREGOIRE	Date de validité :	31/12/2018

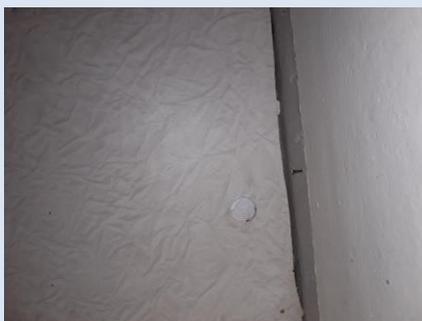
PRELEVEMENT : 24LAF0401P001			
NOM DU CLIENT	NUMERO DU DOSSIER		PIECE OU LOCAL
OPH77	24LAF0401 26/01/2018		Placard 2
ELEMENT	DESCRIPTIF DU LABORATOIRE	DATE DE PRELEVEMENT	NOM DE L'OPERATEUR
Revêtement souple	Colle polymère jaune non séparable + ragréage gris non séparable + dalle dure cassante marron	26/01/2018	YMANETTE Kevin
LOCALISATION		RESULTAT	
Sol		Fr1:Amiante détecté (Chrysotile)

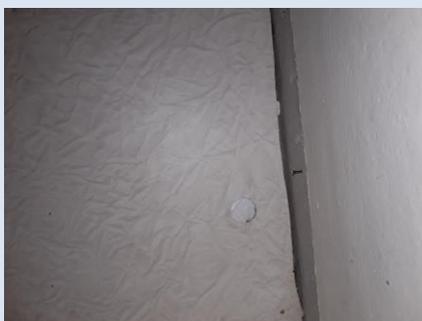
PRELEVEMENT : 24LAF0401P001			
NOM DU CLIENT	NUMERO DU DOSSIER		PIECE OU LOCAL
OPH77	24LAF0401 26/01/2018		Placard 2
ELEMENT	DESCRIPTIF DU LABORATOIRE	DATE DE PRELEVEMENT	NOM DE L'OPERATEUR
Revêtement souple	Revêtement souple blanc + revêtement souple beige	26/01/2018	YMANETTE Kevin
LOCALISATION		RESULTAT	
Sol		Fr2:Amiante non détecté

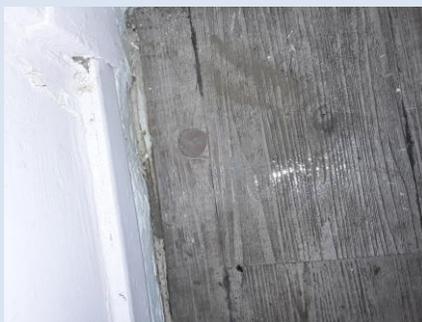
PRELEVEMENT : 24LAF0401P009			
NOM DU CLIENT	NUMERO DU DOSSIER	PIECE OU LOCAL	
OPH77	24LAF0401 26/01/2018	Cuisine	
ELEMENT	DESCRIPTIF DU LABORATOIRE	DATE DE PRELEVEMENT	NOM DE L'OPERATEUR
Revêtement souple	Colle polymère jaune non séparable + ragréage rose non séparable + colle bitumineuse noire	26/01/2018	YMANETTE Kevin
LOCALISATION		RESULTAT	
Sol		Fr1:Amiante détecté (Chrysotile)

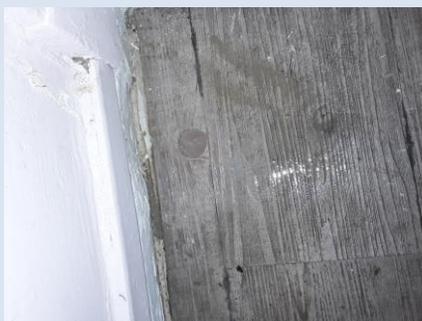
PRELEVEMENT : 24LAF0401P009			
NOM DU CLIENT	NUMERO DU DOSSIER	PIECE OU LOCAL	
OPH77	24LAF0401 26/01/2018	Cuisine	
ELEMENT	DESCRIPTIF DU LABORATOIRE	DATE DE PRELEVEMENT	NOM DE L'OPERATEUR
Revêtement souple	Revêtement cassant gris + revêtement souple bleu + revêtement souple beige	26/01/2018	YMANETTE Kevin
LOCALISATION		RESULTAT	
Sol		Fr2:Amiante non détecté
