Rapport de mission de repérage des matériaux et produits contenant de l'amiante avant réalisation de travaux

21 RUE DU BEL AIR

77200 TORCY

RAPPORT N° :	24LAF0403	Laboratoire d'Analyses :	ITGA
Repérage réalisé le :	10/07/2018	Adresse laboratoire :	3 RUE ARMAND HERPIN LACROIX - CS 46537 35065 RENNES CEDEX
Accompagnateur :		Numéro d'accréditation :	1-5967
Par :	Guillaume ROGEZ	Organisme d'assurance professionnelle :	AXA France
N° certificat :	8073002	Adresse assurance :	313 Terrasses de l'Arche 92727 NANTERRE CEDEX
Date d'obtention :	09/10/2017	N° de contrat d'assurance :	10063271004
Organisme certificateur	BUREAU VERITAS 60 Avenue du General de Gaulle - Immeuble Le Guillaumet - 92046 PARIS LA DEFENSE	Date de validité :	31/12/2018

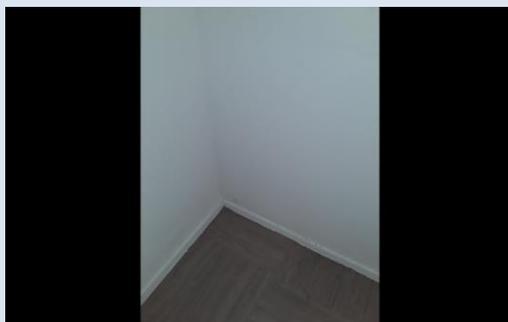
PRELEVEMENT : 24LAF0403P004			
NOM DU CLIENT	NUMERO DU DOSSIER	PIECE OU LOCAL	
OPH77	24LAF0403 10/07/2018	Salon	
ELEMENT	DESCRIPTIF DU LABORATOIRE	DATE DE PRELEVEMENT	NOM DE L'OPERATEUR
Enduit / Peinture	Enduit plâtreux blanc en vrac + peinture non séparable + matériau gris en faible quantité non séparable	10/07/2018	ROGEZ Guillaume
LOCALISATION		RESULTAT	
Mur A		Amiante non détecté

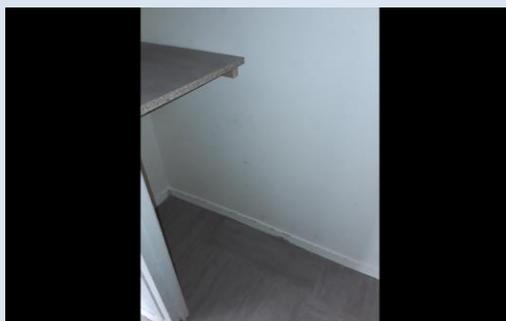
PRELEVEMENT : 24LAF0403P005			
NOM DU CLIENT	NUMERO DU DOSSIER		PIECE OU LOCAL
OPH77	24LAF0403 10/07/2018		Placard 1
ELEMENT	DESCRIPTIF DU LABORATOIRE	DATE DE PRELEVEMENT	NOM DE L'OPERATEUR
Enduit / Peinture béton	Enduit plâtreux blanc en faible quantité en vrac + peinture en faible quantité non séparable + matériau gris en faible quantité non séparable	10/07/2018	ROGEZ Guillaume
LOCALISATION		RESULTAT	
Mur B		Amiante non détecté

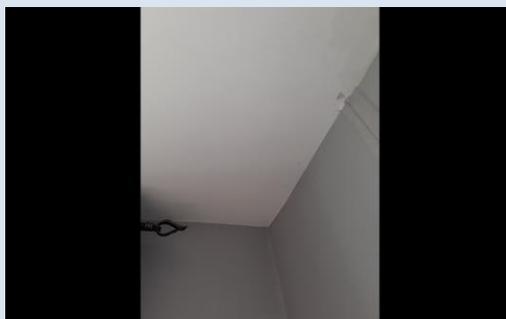
PRELEVEMENT : 24LAF0403P006			
NOM DU CLIENT	NUMERO DU DOSSIER		PIECE OU LOCAL
OPH77	24LAF0403 10/07/2018		Séjour
ELEMENT	DESCRIPTIF DU LABORATOIRE	DATE DE PRELEVEMENT	NOM DE L'OPERATEUR
Enduit / Peinture	Enduit plâtreux blanc en vrac + peinture non séparable	10/07/2018	ROGEZ Guillaume
LOCALISATION		RESULTAT	
Plafond		Amiante non détecté
