Rapport de mission de repérage des matériaux et produits contenant de l'amiante avant réalisation de travaux

17 RUE DU BEL AIR-APT 4

77200 TORCY

RAPPORT N° :	24LAD0204	Laboratoire d'Analyses :	ITGA
Repérage réalisé le :	12/09/2017	Adresse laboratoire :	3 RUE ARMAND HERPIN LACROIX - CS 46537 35065 RENNES CEDEX
Accompagnateur :		Numéro d'accréditation :	1-5967
Par :	Mickaël JULIEN	Organisme d'assurance professionnelle :	ALLIANZ
N° certificat :	CPDI 4129	Adresse assurance :	Direction Opérations Entreprises 5C Esplanade Charles de Gaulle 33081 BORDEAUX CEDEX
Date d'obtention :	01/01/2017	N° de contrat d'assurance :	55897385
Organisme certificateur	I.CERT Parc Edonia - Bâtiment G - Rue de la Terre Victoria - 35760 SAINT-GREGOIRE	Date de validité :	31/12/2017

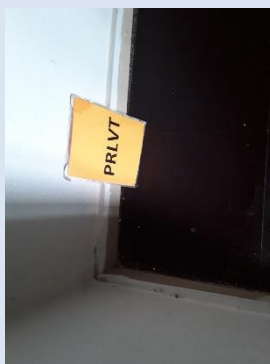
PRELEVEMENT : 24LAD0204P001			
NOM DU CLIENT	NUMERO DU DOSSIER		PIECE OU LOCAL
OPH77	24LAD0204 12/09/2017		Entrée
ELEMENT	DESCRIPTIF DU LABORATOIRE	DATE DE PRELEVEMENT	NOM DE L'OPERATEUR
Enduit béton	Enduit gris en vrac hétérogène + peintures multiples non séparable	12/09/2017	JULIEN Mickaël
LOCALISATION		RESULTAT	
Mur F		Amiante non détecté

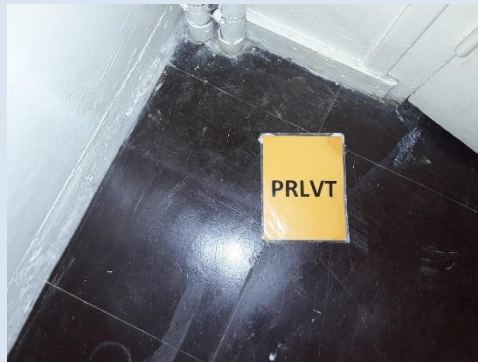
PRELEVEMENT : 24LAD0204P002			
NOM DU CLIENT	NUMERO DU DOSSIER		PIECE OU LOCAL
OPH77	24LAD0204 12/09/2017		Salle de bains
ELEMENT	DESCRIPTIF DU LABORATOIRE	DATE DE PRELEVEMENT	NOM DE L'OPERATEUR
Dalle de sol	Colle bitumineuse noire non séparable + ragréage gris en vrac non séparable + matériau compact gris hétérogène non séparable	12/09/2017	JULIEN Mickaël
LOCALISATION		RESULTAT	
Sol		Fr2:Amiante détecté (Chrysotile)

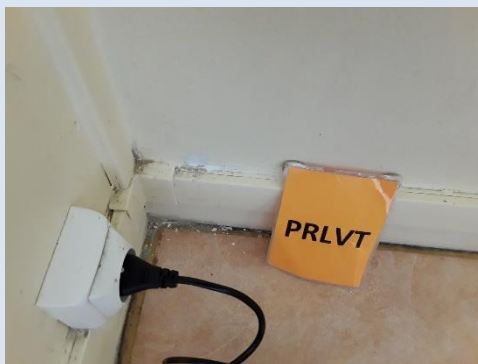
PRELEVEMENT : 24LAD0204P007			
NOM DU CLIENT	NUMERO DU DOSSIER		PIECE OU LOCAL
OPH77	24LAD0204 12/09/2017		Cuisine
ELEMENT	DESCRIPTIF DU LABORATOIRE	DATE DE PRELEVEMENT	NOM DE L'OPERATEUR
Enduit béton	Enduit gris en vrac non séparable + peintures multiples non séparable	12/09/2017	JULIEN Mickaël
LOCALISATION		RESULTAT	
Mur C		Amiante non détecté
