Rapport de mission de repérage des matériaux et produits contenant de l'amiante dans les immeubles bâtis avant réalisation de travaux

Numéro de dossier : RAAT-24LAE0002
Date du repérage : 18/08/2022

Immeuble bâti visité	
Adresse	Rue : 21 RUE DU BEL AIR (24LAE0002) Bât., escalier, niveau, appartement n°, lot n°: RDC Porte 2, Lot numéro 24LAE0002 Code postal, ville : . TORCY
Périmètre de repérage : Toutes les pièces
Type de logement : T3
Fonction principale du bâtiment : Habitation (partie privative d'immeuble)
Date de construction : Date du permis de construire non connue

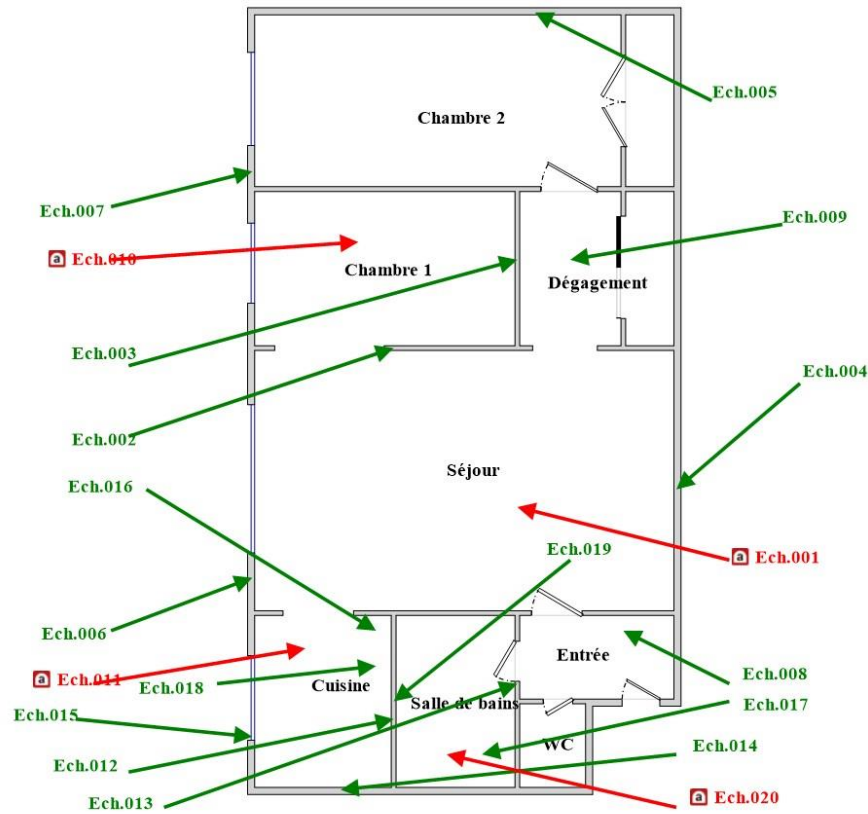
Bâtiment – Niveau : Croquis 1

Localisation des prélèvements ou des matériaux amiantés

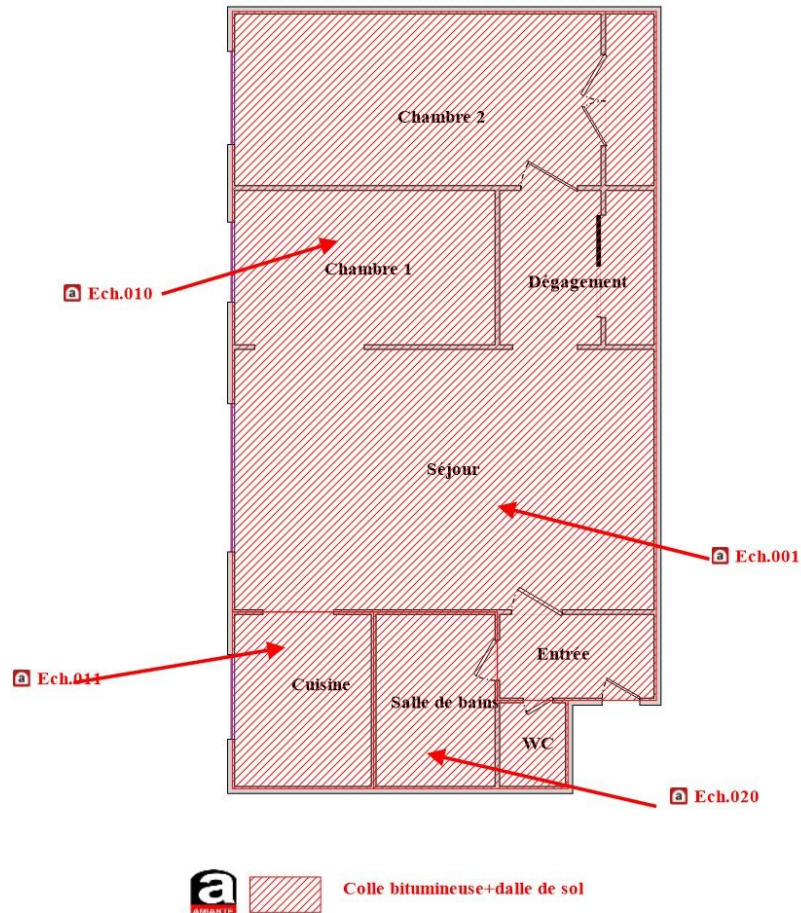
Bâtiment – Niveau : Croquis 2
Adresse de l'immeuble 21 RUE DU BEL AIR
(24LAE0002)
TORCY

Localisation des prélèvements ou des matériaux amiantés
