## Rapport de mission de repérage des matériaux et produits contenant de l'amiante avant réalisation de travaux

19 RUE DU BEL AIR - APT 1

77200 TORCY

RAPPORT N° :	24LAE0301	Laboratoire d'Analyses :	ITGA
Repérage réalisé le :	12/09/2017	Adresse laboratoire :	3 RUE ARMAND HERPIN LACROIX - CS 46537 35065 RENNES CEDEX
Accompagnateur :		Numéro d'accréditation :	1-5967
Par :	Mickaël JULIEN	Organisme d'assurance professionnelle :	ALLIANZ
N° certificat :	CPDI 4129	Adresse assurance :	Direction Opérations Entreprises 5C Esplanade Charles de Gaulle 33081 BORDEAUX CEDEX
Date d'obtention :	01/01/2017	N° de contrat d'assurance :	55897385
Organisme certificateur	I.CERT Parc Edonia - Bâtiment G - Rue de la Terre Victoria - 35760 SAINT-GREGOIRE	Date de validité :	31/12/2017

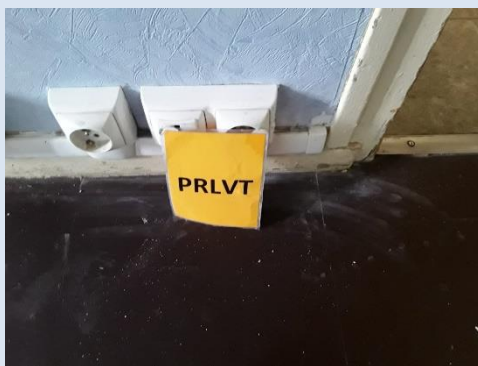
PRELEVEMENT : 24LAE0301P001			
NOM DU CLIENT	NUMERO DU DOSSIER		PIECE OU LOCAL
OPH77	24LAE0301 12/09/2017		Chambre 1
ELEMENT	DESCRIPTIF DU LABORATOIRE	DATE DE PRELEVEMENT	NOM DE L'OPERATEUR
Enduit ciment	Enduit gris en vrac + peinture + papier peint	12/09/2017	JULIEN Mickaël
LOCALISATION		RESULTAT	
Mur D		Amiante non détecté

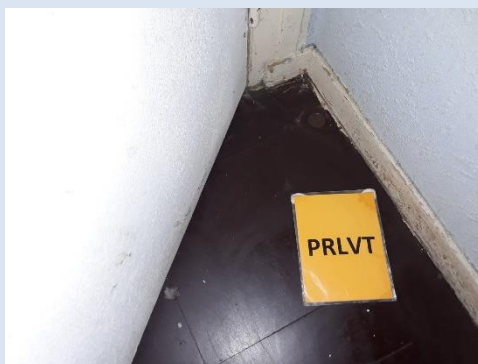
PRELEVEMENT : 24LAE0301P002			
NOM DU CLIENT	NUMERO DU DOSSIER		PIECE OU LOCAL
OPH77	24LAE0301 12/09/2017		Chambre 1
ELEMENT	DESCRIPTIF DU LABORATOIRE	DATE DE PRELEVEMENT	NOM DE L'OPERATEUR
Dalle de sol	Dalle dure cassante noire	12/09/2017	JULIEN Mickaël
LOCALISATION		RESULTAT	
Sol		Fr1:Amiante détecté (Chrysotile)

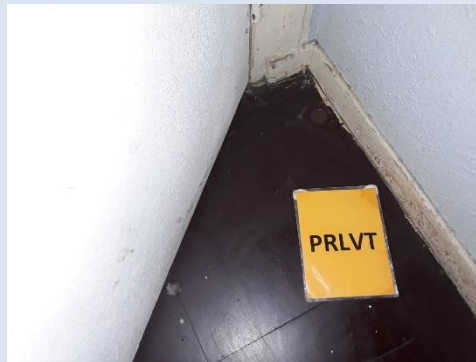
PRELEVEMENT : 24LAE0301P002			
NOM DU CLIENT	NUMERO DU DOSSIER		PIECE OU LOCAL
OPH77	24LAE0301 12/09/2017		Chambre 1
ELEMENT	DESCRIPTIF DU LABORATOIRE	DATE DE PRELEVEMENT	NOM DE L'OPERATEUR
Dalle de sol	Matériau compact gris hétérogène non séparable	12/09/2017	JULIEN Mickaël
LOCALISATION		RESULTAT	
Sol		Fr3:Amiante non détecté	
EMPLACEMENT

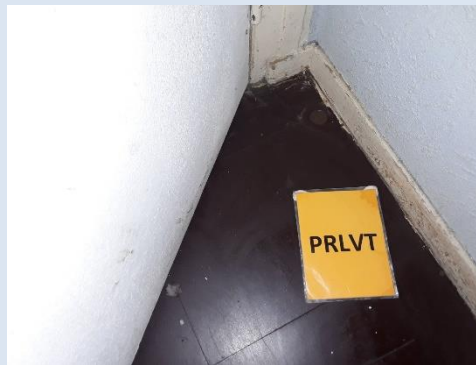
PRELEVEMENT : 24LAE0301P002			
NOM DU CLIENT	NUMERO DU DOSSIER		PIECE OU LOCAL
OPH77	24LAE0301 12/09/2017		Chambre 1
ELEMENT	DESCRIPTIF DU LABORATOIRE	DATE DE PRELEVEMENT	NOM DE L'OPERATEUR
Dalle de sol	Colle bitumineuse noire + ragréage gris non séparable + matériau compact gris hétérogène non séparable	12/09/2017	JULIEN Mickaël
LOCALISATION		RESULTAT	
Sol		Fr2:Amiante détecté (Chrysotile)	
EMPLACEMENT

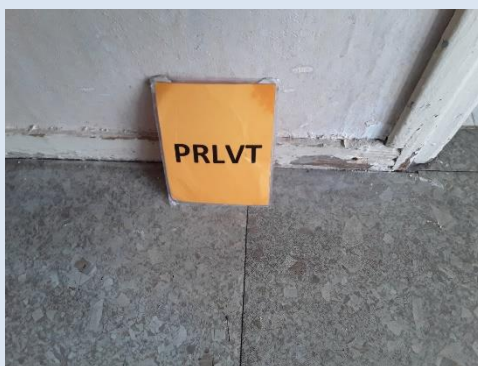
PRELEVEMENT : 24LAE0301P003			
NOM DU CLIENT	NUMERO DU DOSSIER		PIECE OU LOCAL
OPH77	24LAE0301 12/09/2017		Séjour
ELEMENT	DESCRIPTIF DU LABORATOIRE	DATE DE PRELEVEMENT	NOM DE L'OPERATEUR
Enduit béton	Enduit gris non séparable + peintures multiples + carton non séparable	12/09/2017	JULIEN Mickaël

LOCALISATION	RESULTAT
Mur B	Amiante non détecté

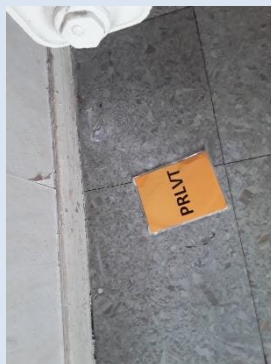
PRELEVEMENT : 24LAE0301P004			
NOM DU CLIENT	NUMERO DU DOSSIER		PIECE OU LOCAL
OPH77	24LAE0301 12/09/2017		Séjour
ELEMENT	DESCRIPTIF DU LABORATOIRE	DATE DE PRELEVEMENT	NOM DE L'OPERATEUR
Dalle de sol	Colle bitumineuse noire	12/09/2017	JULIEN Mickaël

LOCALISATION	RESULTAT
Sol	Fr2:Amiante détecté (Chrysotile)

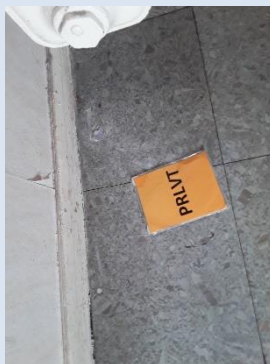
PRELEVEMENT : 24LAE0301P004			
NOM DU CLIENT	NUMERO DU DOSSIER		PIECE OU LOCAL
OPH77	24LAE0301 12/09/2017		Séjour
ELEMENT	DESCRIPTIF DU LABORATOIRE	DATE DE PRELEVEMENT	NOM DE L'OPERATEUR
Dalle de sol	Ragréage gris hétérogène	12/09/2017	JULIEN Mickaël
LOCALISATION		RESULTAT	
Sol		Fr4:Amiante non détecté

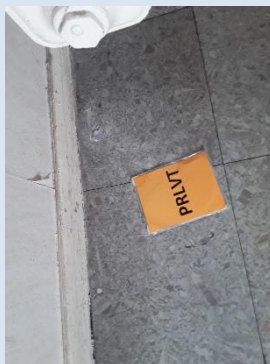
PRELEVEMENT : 24LAE0301P004			
NOM DU CLIENT	NUMERO DU DOSSIER		PIECE OU LOCAL
OPH77	24LAE0301 12/09/2017		Séjour
ELEMENT	DESCRIPTIF DU LABORATOIRE	DATE DE PRELEVEMENT	NOM DE L'OPERATEUR
Dalle de sol	Colle polymère incolore non séparable + dalle dure cassante noire	12/09/2017	JULIEN Mickaël
LOCALISATION		RESULTAT	
Sol		Fr1:Amiante détecté (Chrysotile)

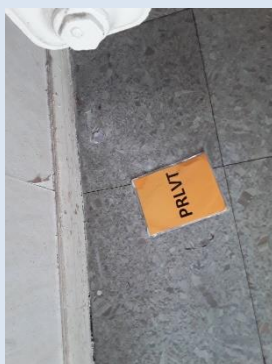
PRELEVEMENT : 24LAE0301P004			
NOM DU CLIENT	NUMERO DU DOSSIER		PIECE OU LOCAL
OPH77	24LAE0301 12/09/2017		Séjour
ELEMENT	DESCRIPTIF DU LABORATOIRE	DATE DE PRELEVEMENT	NOM DE L'OPERATEUR
Dalle de sol	Revêtement cassant gris	12/09/2017	JULIEN Mickaël
LOCALISATION		RESULTAT	
Sol		Fr3:Amiante non détecté

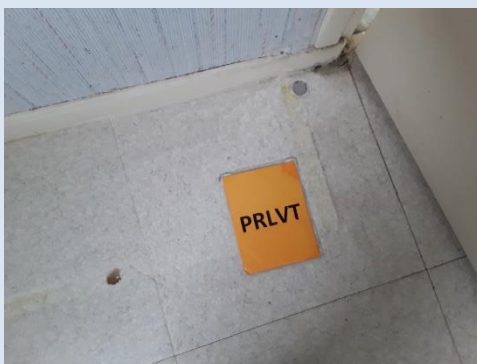
PRELEVEMENT : 24LAE0301P005			
NOM DU CLIENT	NUMERO DU DOSSIER		PIECE OU LOCAL
OPH77	24LAE0301 12/09/2017		Chambre 2
ELEMENT	DESCRIPTIF DU LABORATOIRE	DATE DE PRELEVEMENT	NOM DE L'OPERATEUR
Dalle de sol	Colle bitumineuse noire	12/09/2017	JULIEN Mickaël
LOCALISATION		RESULTAT	
Sol		Fr2:Amiante détecté (Chrysotile)

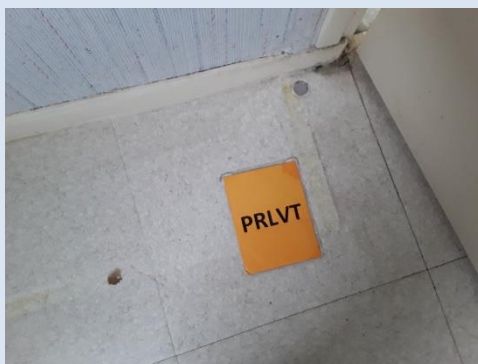
PRELEVEMENT : 24LAE0301P005					
NOM DU CLIENT		NUMERO DU DOSSIER		PIECE OU LOCAL	
OPH77		24LAE0301 12/09/2017		Chambre 2	
ELEMENT		DESCRIPTIF DU LABORATOIRE	DATE DE PRELEVEMENT	NOM DE L'OPERATEUR	
Dalle de sol		Colle polymère jaune non séparable + dalle dure cassante marron	12/09/2017	JULIEN Mickaël	
LOCALISATION			RESULTAT		
Sol			Fr1:Amiante détecté (Chrysotile)

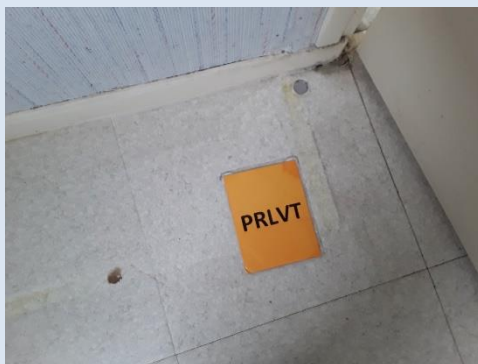
PRELEVEMENT : 24LAE0301P005					
NOM DU CLIENT		NUMERO DU DOSSIER		PIECE OU LOCAL	
OPH77		24LAE0301 12/09/2017		Chambre 2	
ELEMENT		DESCRIPTIF DU LABORATOIRE	DATE DE PRELEVEMENT	NOM DE L'OPERATEUR	
Dalle de sol		Revêtement souple beige + matériau compact gris hétérogène	12/09/2017	JULIEN Mickaël	
LOCALISATION			RESULTAT		
Sol			Fr3:Amiante non détecté

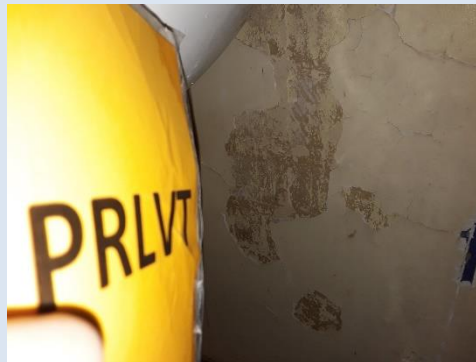
PRELEVEMENT : 24LAE0301P006			
NOM DU CLIENT	NUMERO DU DOSSIER		PIECE OU LOCAL
OPH77	24LAE0301 12/09/2017		Salle de bains
ELEMENT	DESCRIPTIF DU LABORATOIRE	DATE DE PRELEVEMENT	NOM DE L'OPERATEUR
Enduit ciment	Enduit plâtreux blanc en vrac + peintures multiples non séparable + matériau gris en faible quantité en vrac non séparable	12/09/2017	JULIEN Mickaël
LOCALISATION		RESULTAT	
Mur D		Amiante non détecté

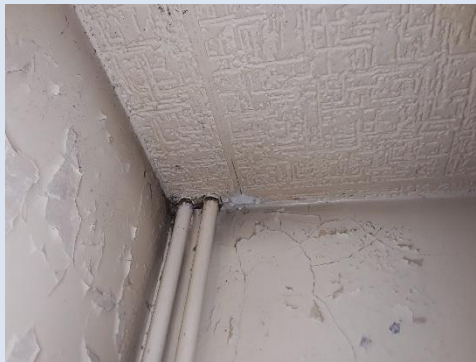
PRELEVEMENT : 24LAE0301P007			
NOM DU CLIENT	NUMERO DU DOSSIER		PIECE OU LOCAL
OPH77	24LAE0301 12/09/2017		Salle de bains
ELEMENT	DESCRIPTIF DU LABORATOIRE	DATE DE PRELEVEMENT	NOM DE L'OPERATEUR
Dalle de polystyrènes	Enduit gris en vrac + peinture non séparable + polystyrène	12/09/2017	JULIEN Mickaël
LOCALISATION		RESULTAT	
Plafond		Amiante non détecté	
EMPLACEMENT

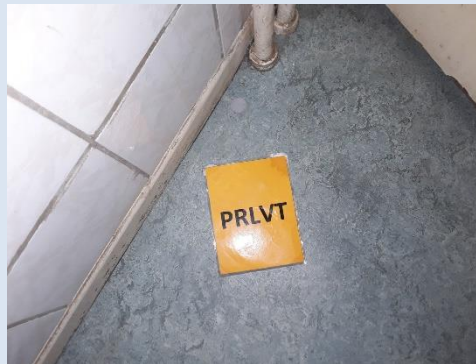
PRELEVEMENT : 24LAE0301P008				
NOM DU CLIENT		NUMERO DU DOSSIER		PIECE OU LOCAL
OPH77		24LAE0301 12/09/2017		WC
ELEMENT	DESCRIPTIF DU LABORATOIRE	DATE DE PRELEVEMENT	NOM DE L'OPERATEUR	
Revêtement souple	Revêtement souple vert + colle polymère jaune non séparable + ragréage gris + sous couche de ragréage beige avec couche fibreuse non séparable + matériau compact gris hétérogène	12/09/2017	JULIEN Mickaël	
LOCALISATION			RESULTAT	
Sol			Amiante non détecté

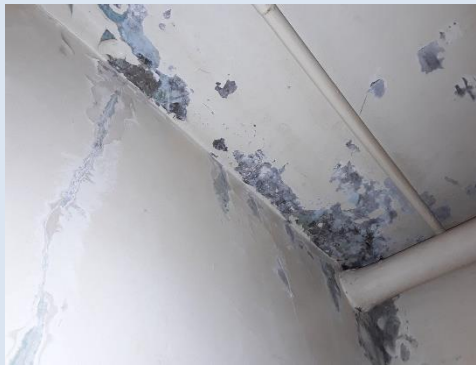
PRELEVEMENT : 24LAE0301P009			
NOM DU CLIENT	NUMERO DU DOSSIER		PIECE OU LOCAL
OPH77	24LAE0301 12/09/2017		WC
ELEMENT	DESCRIPTIF DU LABORATOIRE	DATE DE PRELEVEMENT	NOM DE L'OPERATEUR
Enduit béton	Enduit plâtreux blanc en vrac + peintures multiples non séparable	12/09/2017	JULIEN Mickaël
LOCALISATION		RESULTAT	
Plafond		Amiante non détecté	
EMPLACEMENT

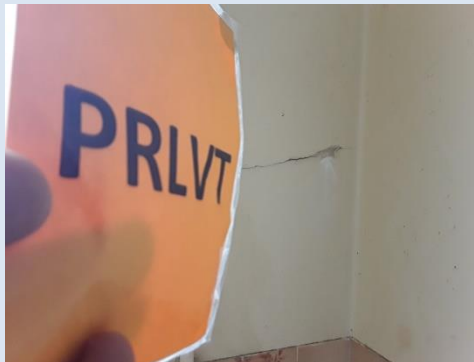
PRELEVEMENT : 24LAE0301P011			
NOM DU CLIENT	NUMERO DU DOSSIER		PIECE OU LOCAL
OPH77	24LAE0301 12/09/2017		Cuisine
ELEMENT	DESCRIPTIF DU LABORATOIRE	DATE DE PRELEVEMENT	NOM DE L'OPERATEUR
Enduit béton	Enduit plâtreux blanc en vrac + peintures multiples non séparable	12/09/2017	JULIEN Mickaël
LOCALISATION		RESULTAT	
Mur A		Amiante non détecté	
EMPLACEMENT

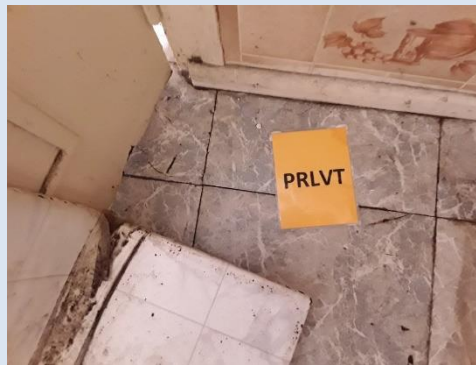
PRELEVEMENT : 24LAE0301P012			
NOM DU CLIENT	NUMERO DU DOSSIER		PIECE OU LOCAL
OPH77	24LAE0301 12/09/2017		Cuisine
ELEMENT	DESCRIPTIF DU LABORATOIRE	DATE DE PRELEVEMENT	NOM DE L'OPERATEUR
Dalle de sol	Colle polymère jaune non séparable + ragréage gris non séparable + matériau compact gris hétérogène non séparable + colle bitumineuse noire	12/09/2017	JULIEN Mickaël
LOCALISATION		RESULTAT	
Sol		Fr2:Amiante détecté (Chrysotile)

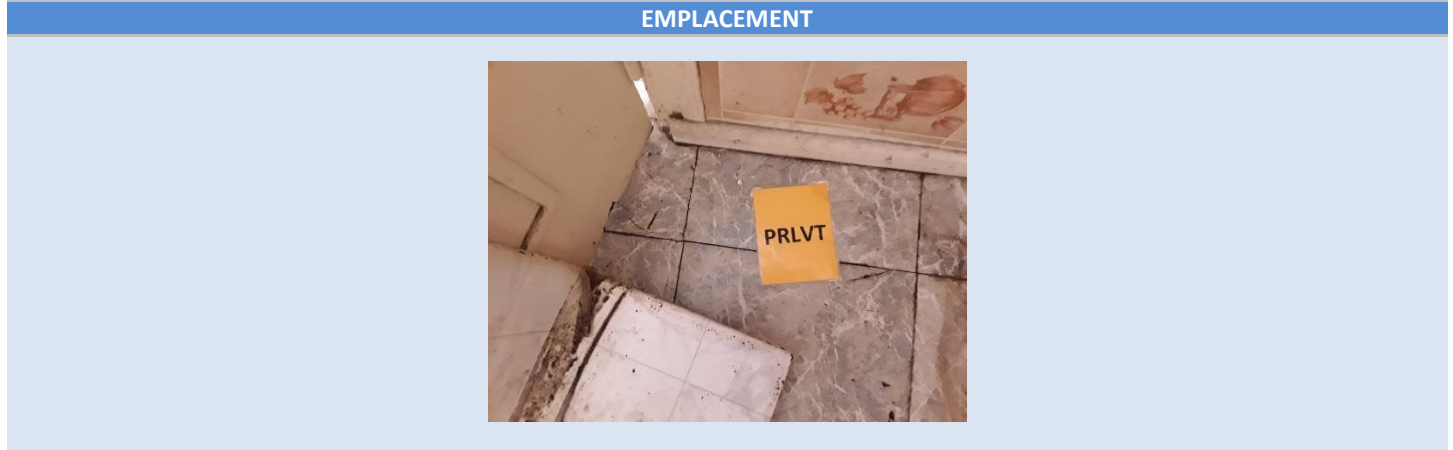
PRELEVEMENT : 24LAE0301P012			
NOM DU CLIENT	NUMERO DU DOSSIER		PIECE OU LOCAL
OPH77	24LAE0301 12/09/2017		Cuisine
ELEMENT	DESCRIPTIF DU LABORATOIRE	DATE DE PRELEVEMENT	NOM DE L'OPERATEUR
Dalle de sol	Revêtement souple beige	12/09/2017	JULIEN Mickaël
LOCALISATION		RESULTAT	
Sol		Fr1:Amiante non détecté
