Rapport de mission de repérage des matériaux et produits contenant de l'amiante dans les immeubles bâtis avant réalisation de travaux

**Numéro de dossier : RAAT-24LAF0301
Date du repérage : 28/11/2022**

Immeuble bâti visité	
Adresse	Rue : 21 Rue du Bel Aire (24LAF0101) Bât., escalier, niveau, appartement n°, lot n°: Bat. é&; Esc. é&; Etage 1; Porte 101, Lot numéro 24LAF0101 Code postal, ville : . 77200 TORCY
Périmètre de repérage : Ensemble des murs et des plafonds
Type de logement : Appartement - T3
Fonction principale du bâtiment : Habitation (partie privative d'immeuble)
Date de construction : NC

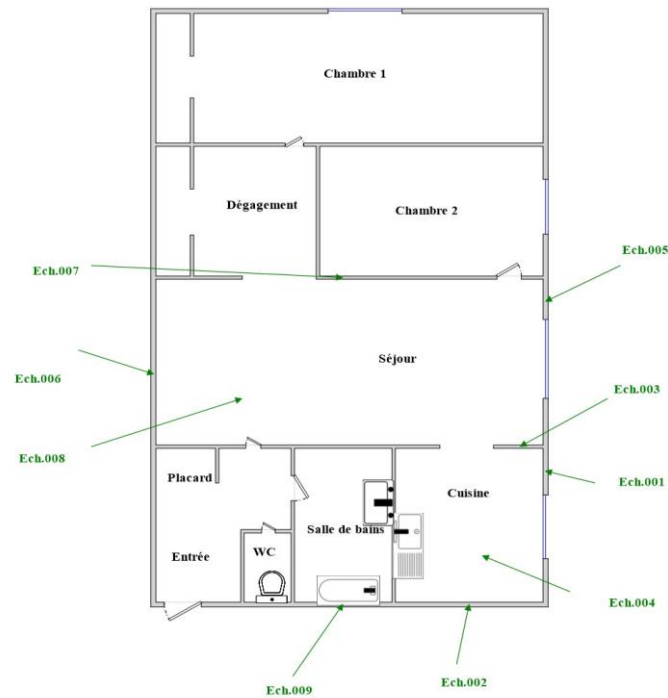
Bâtiment – Niveau : Croquis 1

Localisation des prélèvements ou des matériaux amiantés
