Rapport de mission de repérage des matériaux et produits contenant de l'amiante dans les immeubles bâtis avant réalisation de travaux

Numéro de dossier : RAAT-24LAA0202
Date du repérage : 24/02/2022

| Immeuble bâti visité | |
|---|--|
| Adresse | Rue : 11 Rue du Bel air (24LAA0202) Bât., escalier, niveau, appartement n°, lot n°: Bat. 11; Esc. 11; Etage 2; Porte 0202 Lot numéro 24LAA0202, Code postal, ville : . 77200 TORCY |

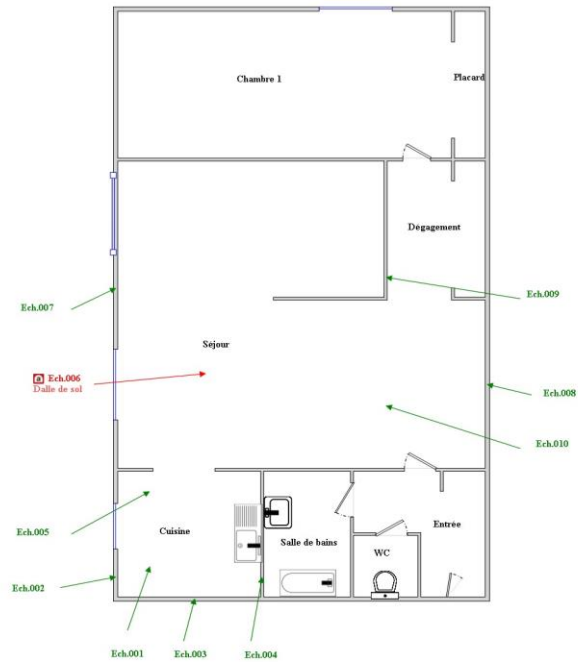
7.1 Schéma de repérage

Localisation des prélèvements ou des matériaux amiantés

Prélèvement vert : sans amiante

Zone en rouge : matériaux amiantés
Zone orange : matériaux susceptibles de contenir de l'amiante
