**Rapport de mission de repérage des matériaux et produits contenant de l'amiante dans les immeubles bâtis avant réalisation de travaux**

Numéro de dossier : RAAT-24LAB0203  
Date du repérage : 10/03/2022

Immeuble bâti visité	
Adresse	Rue : ..... <b>13 Rue de Bel Air (24LAB0203)</b> Bât., escalier, niveau, appartement n°, lot n°: <b>Bat. 13; Esc. 13; Etage 2; Porte 0203 Lot numéro 24LAB0203,</b> Code postal, ville : . <b>77200 TORCY</b>
Périmètre de repérage :	..... <b>Ensemble du logement</b>
Type de logement :	..... <b>Appartement - T3</b>
Fonction principale du bâtiment :	..... <b>Habitation (partie privative d'immeuble)</b>
Date de construction :	..... <b>NC</b>

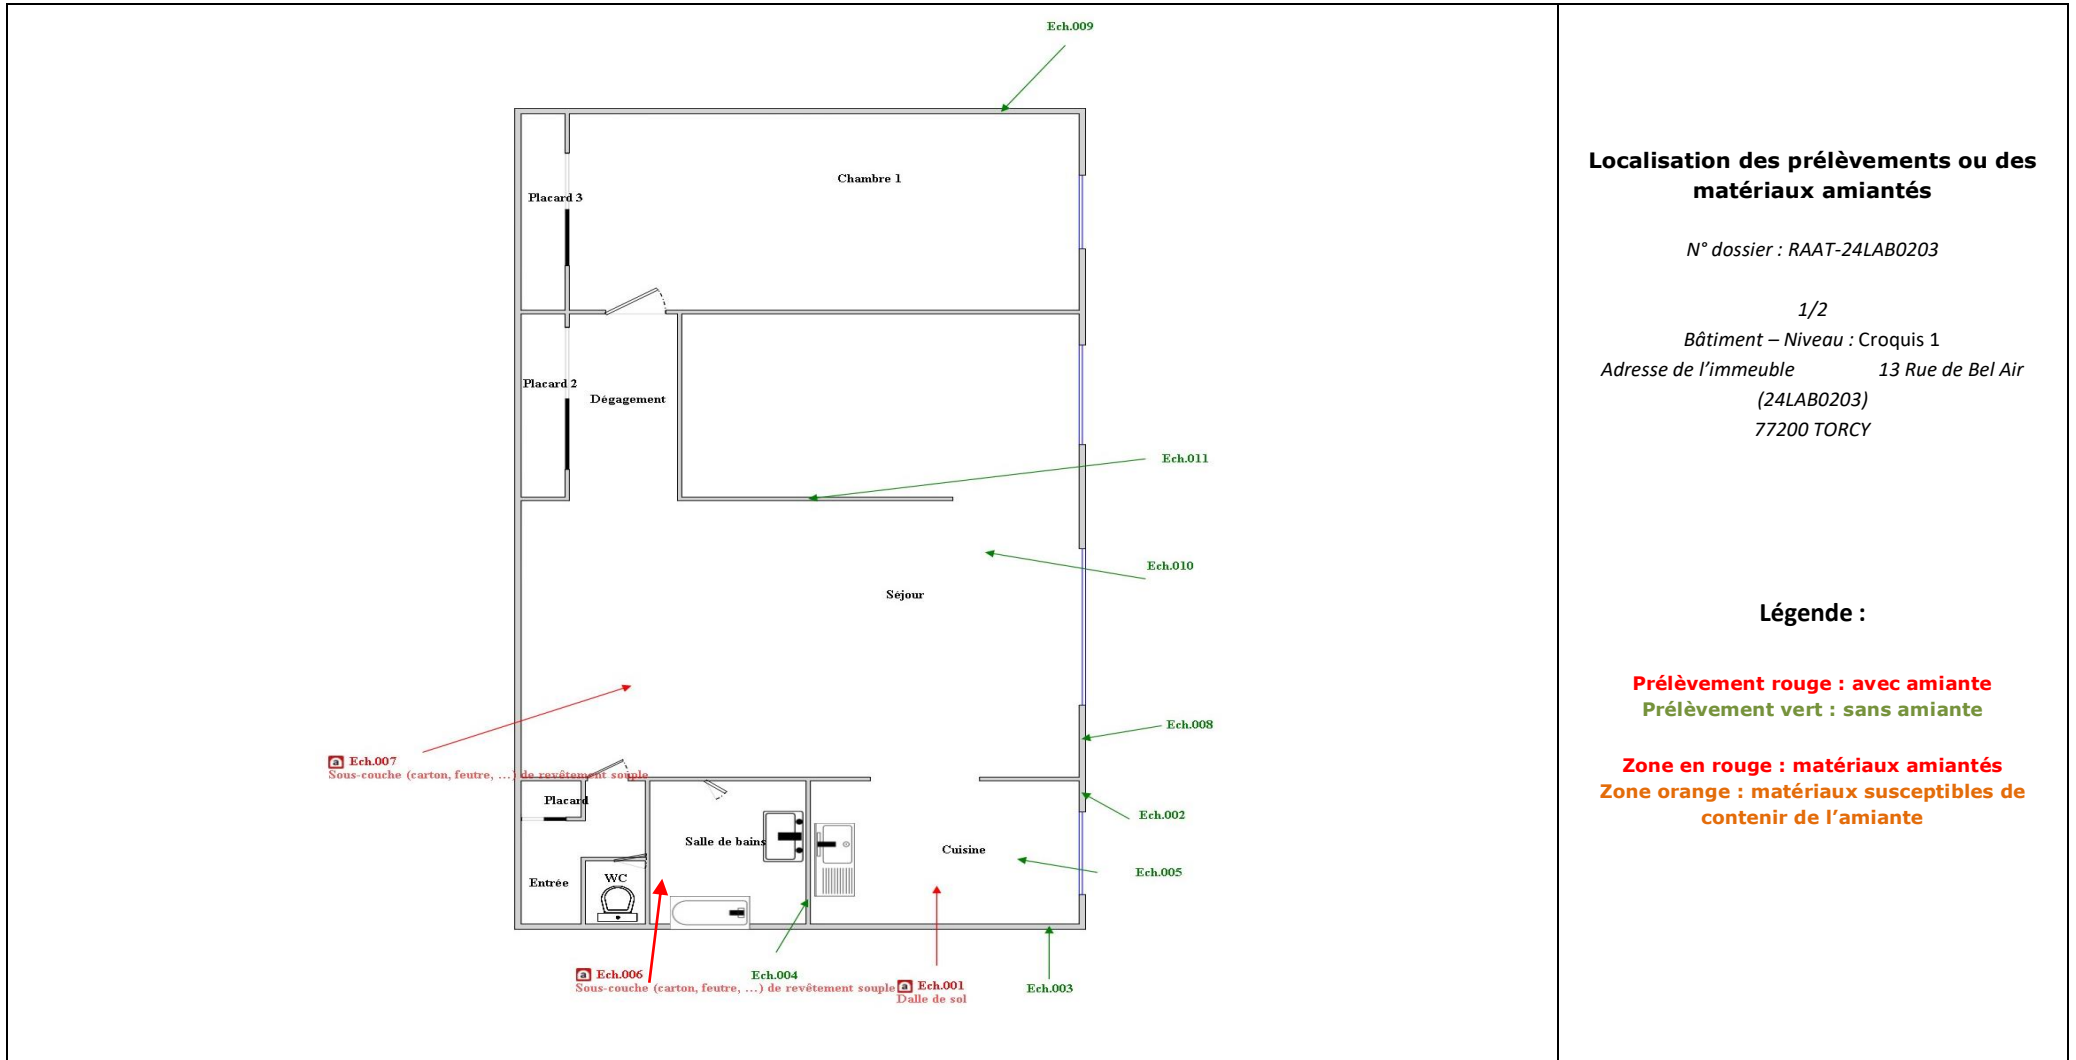
## 7.1 Schéma de repérage

### Localisation des prélèvements ou des matériaux amiantés

**Zone en rouge : matériaux amiantés**

**Zone orange : matériaux susceptibles de contenir de l'amiante**
