Rapport de mission de repérage des matériaux et produits contenant de l'amiante dans les immeubles bâtis avant réalisation de travaux

Numéro de dossier : **RAAT_24LAB0401**
Date du repérage : **17/01/2022**

Adresse	Rue : 13 Rue du bel air (24LAB0401) Bât., escalier, niveau, appartement n°, lot n°: Etage 4; Porte 0401 Lot numéro 24LAB0401, Code postal, ville : . 77200 TORCY (France) Références cadastrales non communiquées
Périmètre de repérage : Voir fiche programme des travaux en annexe
Type de logement : F3
Fonction principale du bâtiment : Habitation (partie privative d'immeuble)
Date de construction : < 1997

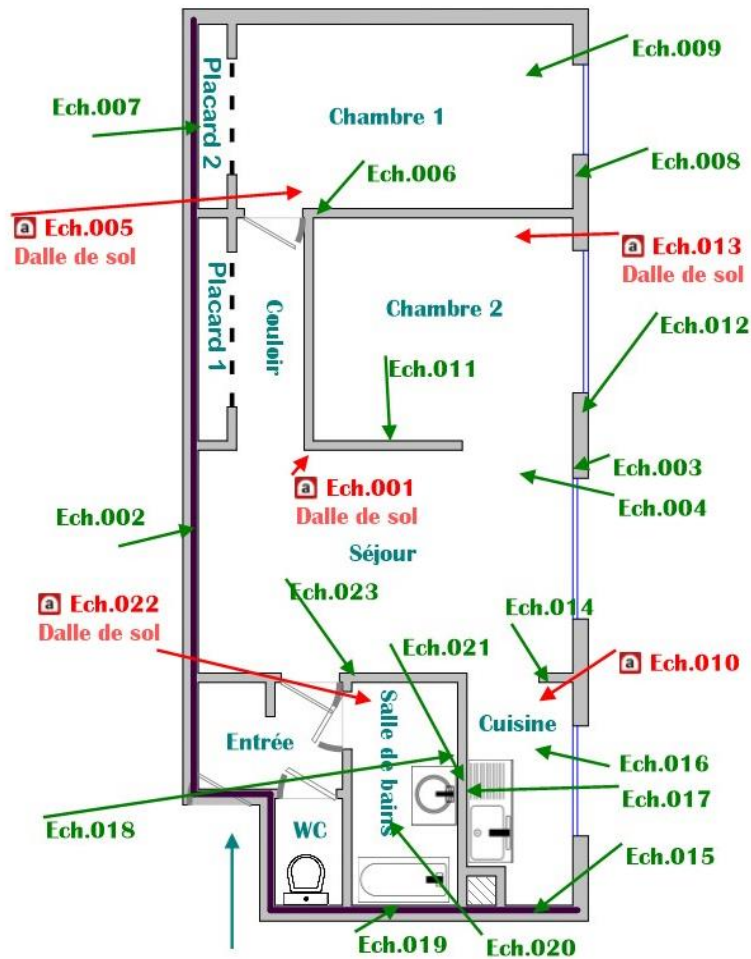
7.1 Schéma de repérage

a Ech.005
Dalle de sol

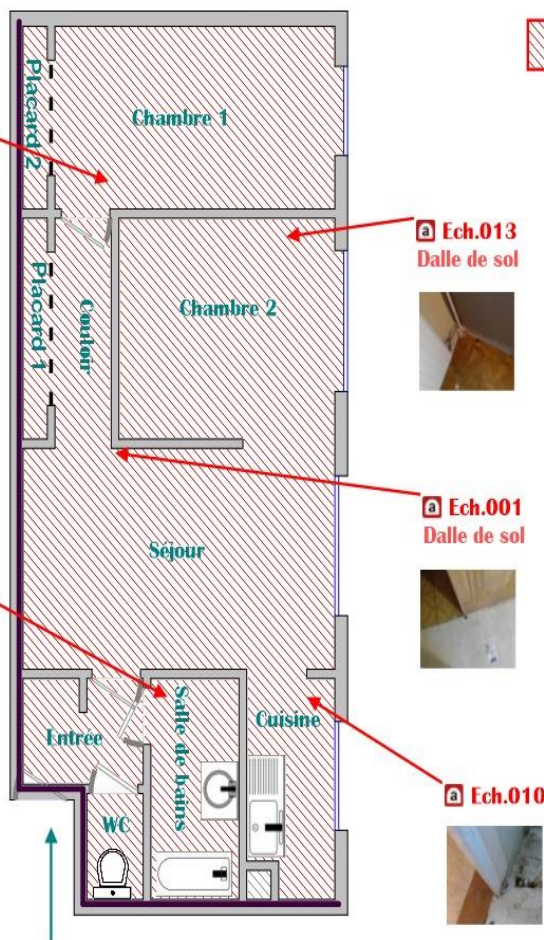
Sol : Colle / Dalles de Sol
Présence d'amiante après analyse
