## Rapport de mission de repérage des matériaux et produits contenant de l'amiante avant réalisation de travaux

**Référence : RAAT\_24LAC0301**

Le 09/06/2021

Adresse : 15 rue Du bel aire 77200 TORCY

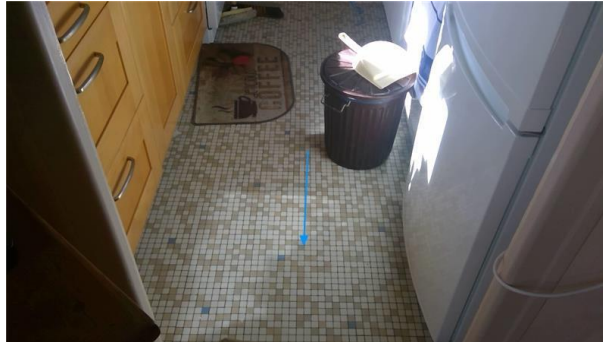
**PRELEVEMENT : P001**

Nom du client	Numéro de dossier	Localisation
HABITAT 77 OPH DE SEINE ET MARNE	RAAT_24LAC0301	3ème - Cuisine Plancher - Sol
Nom de l'opérateur	Date de prélèvement	Matériau
MARTIN Olivier	09/06/2021	Ragréage / colle - Carrelage
Résultat amiante		
absence d'amiante

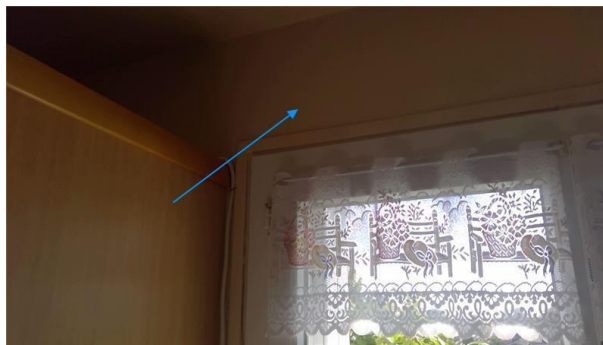
**PRELEVEMENT : P002**

Nom du client	Numéro de dossier	Localisation
HABITAT 77 OPH DE SEINE ET MARNE	RAAT_24LAC0301	3ème - Cuisine Mur façade - B
Nom de l'opérateur	Date de prélèvement	Matériau
MARTIN Olivier	09/06/2021	Béton / Enduit / Plâtre - Tapisserie
Résultat amiante		
absence d'amiante

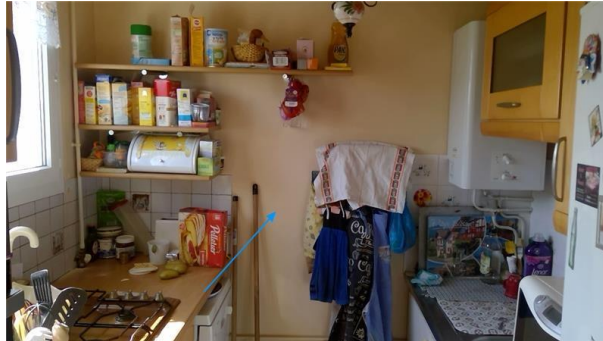
### PRELEVEMENT : P003

Nom du client	Numéro de dossier	Localisation
HABITAT 77 OPH DE SEINE ET MARNE	RAAT_24LAC0301	3ème - Cuisine Mur - C
Nom de l'opérateur	Date de prélèvement	Matériau
MARTIN Olivier	09/06/2021	Plâtre - Tapisserie
<b>Résultat amiante</b>		
absence d'amiante

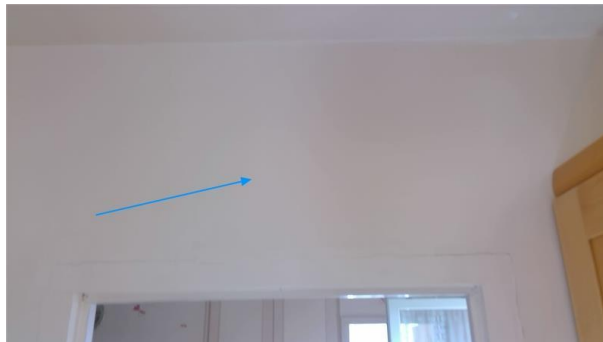
### PRELEVEMENT : P004

Nom du client	Numéro de dossier	Localisation
HABITAT 77 OPH DE SEINE ET MARNE	RAAT_24LAC0301	3ème - Cuisine Cloisons - A, D
Nom de l'opérateur	Date de prélèvement	Matériau
MARTIN Olivier	09/06/2021	Plâtre - Tapisserie
<b>Résultat amiante</b>		
absence d'amiante

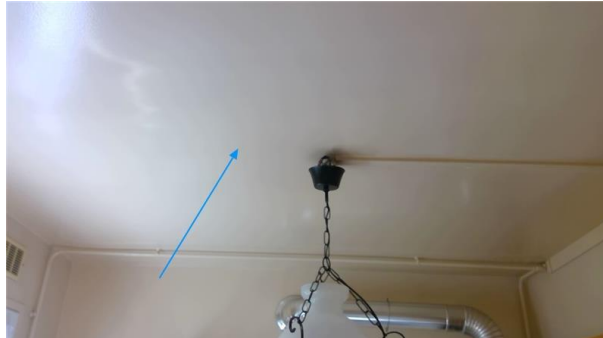
### PRELEVEMENT : P005

Nom du client	Numéro de dossier	Localisation
HABITAT 77 OPH DE SEINE ET MARNE	RAAT_24LAC0301	3ème - Cuisine Plafond - Plafond
Nom de l'opérateur	Date de prélèvement	Matériau
MARTIN Olivier	09/06/2021	Plâtre - Peinture
<b>Résultat amiante</b>		
absence d'amiante

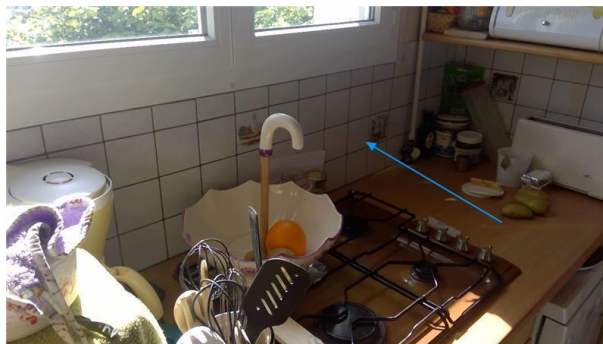
### PRELEVEMENT : P006

Nom du client	Numéro de dossier	Localisation
HABITAT 77 OPH DE SEINE ET MARNE	RAAT_24LAC0301	3ème - Cuisine Mur - B, D
Nom de l'opérateur	Date de prélèvement	Matériau
MARTIN Olivier	09/06/2021	Colle - Faïence
<b>Résultat amiante</b>		
absence d'amiante

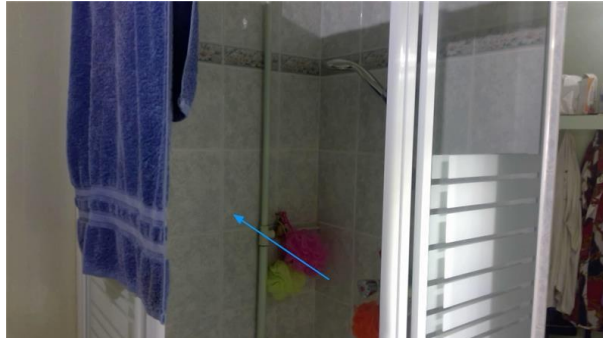
### PRELEVEMENT : P007

Nom du client	Numéro de dossier	Localisation
HABITAT 77 OPH DE SEINE ET MARNE	RAAT_24LAC0301	3ème - Salle d'eau Mur - C, D
Nom de l'opérateur	Date de prélèvement	Matériau
MARTIN Olivier	09/06/2021	Colle - Faïence
Résultat amiante		
absence d'amiante

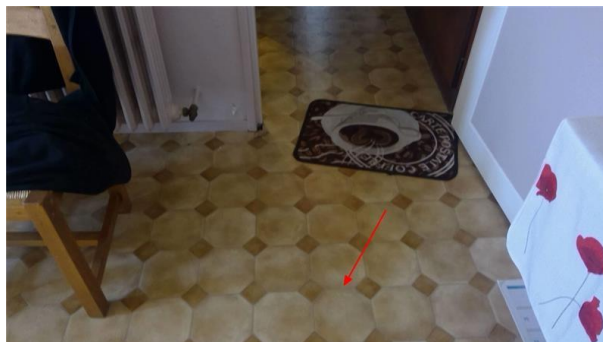
### PRELEVEMENT : P008

Nom du client	Numéro de dossier	Localisation
HABITAT 77 OPH DE SEINE ET MARNE	RAAT_24LAC0301	3ème - Sejour Plancher - Sol
Nom de l'opérateur	Date de prélèvement	Matériau
MARTIN Olivier	09/06/2021	Ragréage / colle - Linoleum
Résultat amiante		
Présence d'amiante (Fibres d'amiante de type chrysotile)

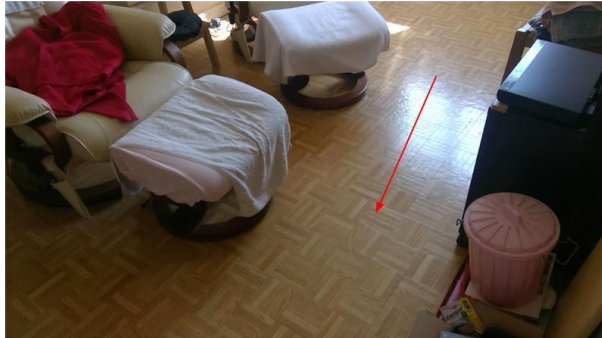
### PRELEVEMENT : P009

Nom du client	Numéro de dossier	Localisation
HABITAT 77 OPH DE SEINE ET MARNE	RAAT_24LAC0301	3ème - Chambre n°1 Plancher - Sol
Nom de l'opérateur	Date de prélèvement	Matériau
MARTIN Olivier	09/06/2021	Ragréage / colle - Linoleum
Résultat amiante		
Présence d'amiante (Fibres d'amiante de type chrysotile)

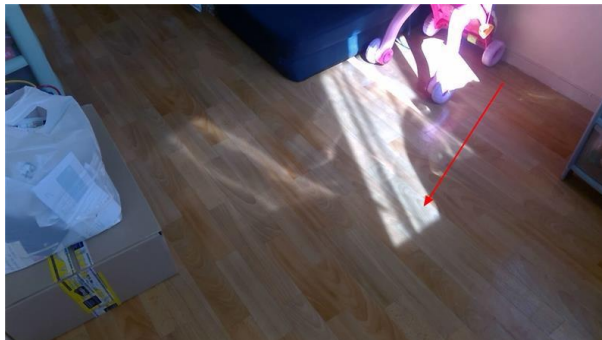
### PRELEVEMENT : P010

Nom du client	Numéro de dossier	Localisation
HABITAT 77 OPH DE SEINE ET MARNE	RAAT_24LAC0301	3ème - Chambre n°2 Plancher - Sol
Nom de l'opérateur	Date de prélèvement	Matériau
MARTIN Olivier	09/06/2021	Ragréage / colle - Linoleum
Résultat amiante		
Présence d'amiante (Fibres d'amiante de type chrysotile)

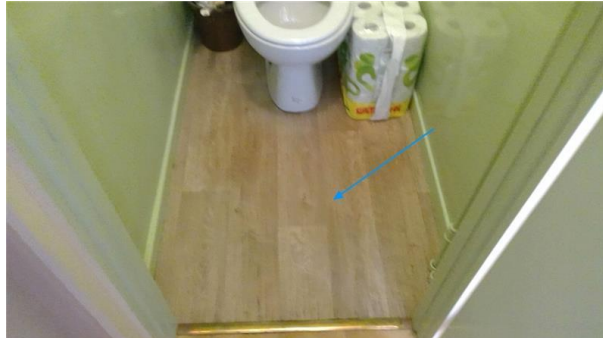
### PRELEVEMENT : P011

Nom du client	Numéro de dossier	Localisation
HABITAT 77 OPH DE SEINE ET MARNE	RAAT_24LAC0301	3ème - WC Plancher - Sol
Nom de l'opérateur	Date de prélèvement	Matériau
MARTIN Olivier	09/06/2021	Ragréage / colle - Carrelage
<b>Résultat amiante</b>		
absence d'amiante

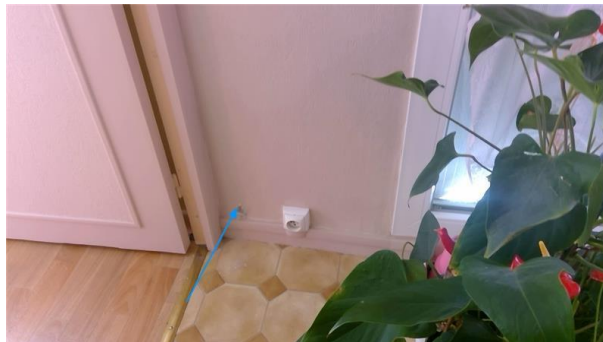
### PRELEVEMENT : P012

Nom du client	Numéro de dossier	Localisation
HABITAT 77 OPH DE SEINE ET MARNE	RAAT_24LAC0301	3ème - Sejour Mur façade - D
Nom de l'opérateur	Date de prélèvement	Matériau
MARTIN Olivier	09/06/2021	Béton/plâtre/enduit - Tapisserie
<b>Résultat amiante</b>		
absence d'amiante

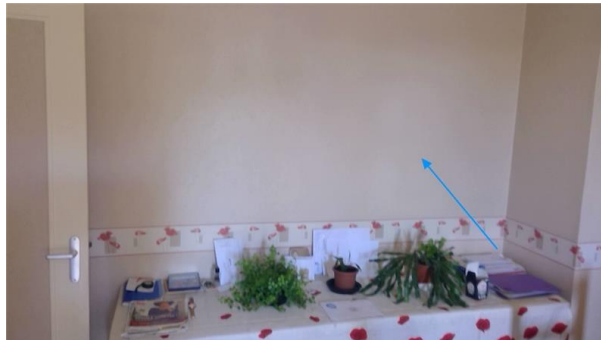
### PRELEVEMENT : P013

Nom du client	Numéro de dossier	Localisation
HABITAT 77 OPH DE SEINE ET MARNE	RAAT_24LAC0301	3ème - Sejour Mur - B
Nom de l'opérateur	Date de prélèvement	Matériau
MARTIN Olivier	09/06/2021	Béton/plâtre/enduit - Tapisserie
<b>Résultat amiante</b>		
absence d'amiante

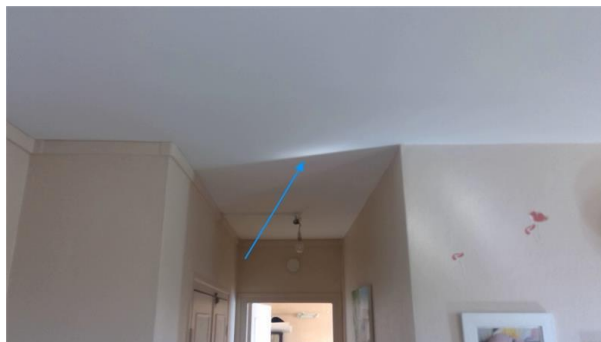
### PRELEVEMENT : P014

Nom du client	Numéro de dossier	Localisation
HABITAT 77 OPH DE SEINE ET MARNE	RAAT_24LAC0301	3ème - Sejour Plafond - Plafond
Nom de l'opérateur	Date de prélèvement	Matériau
MARTIN Olivier	09/06/2021	Plâtre - Tapisserie
<b>Résultat amiante</b>		
absence d'amiante

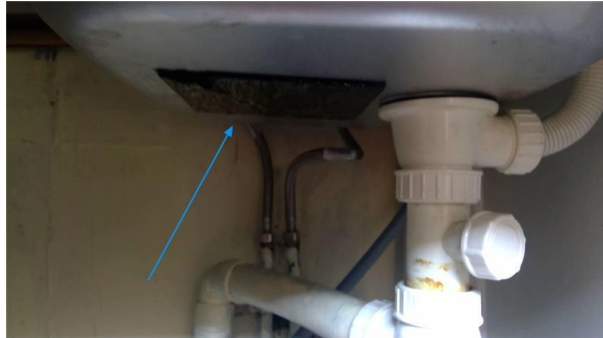
**PRELEVEMENT : P015**

Nom du client	Numéro de dossier	Localisation
HABITAT 77 OPH DE SEINE ET MARNE	RAAT_24LAC0301	3ème - Cuisine Evier - A
Nom de l'opérateur	Date de prélèvement	Matériau
MARTIN Olivier	09/06/2021	Tampon bitumineux
<b>Résultat amiante</b>		
absence d'amiante

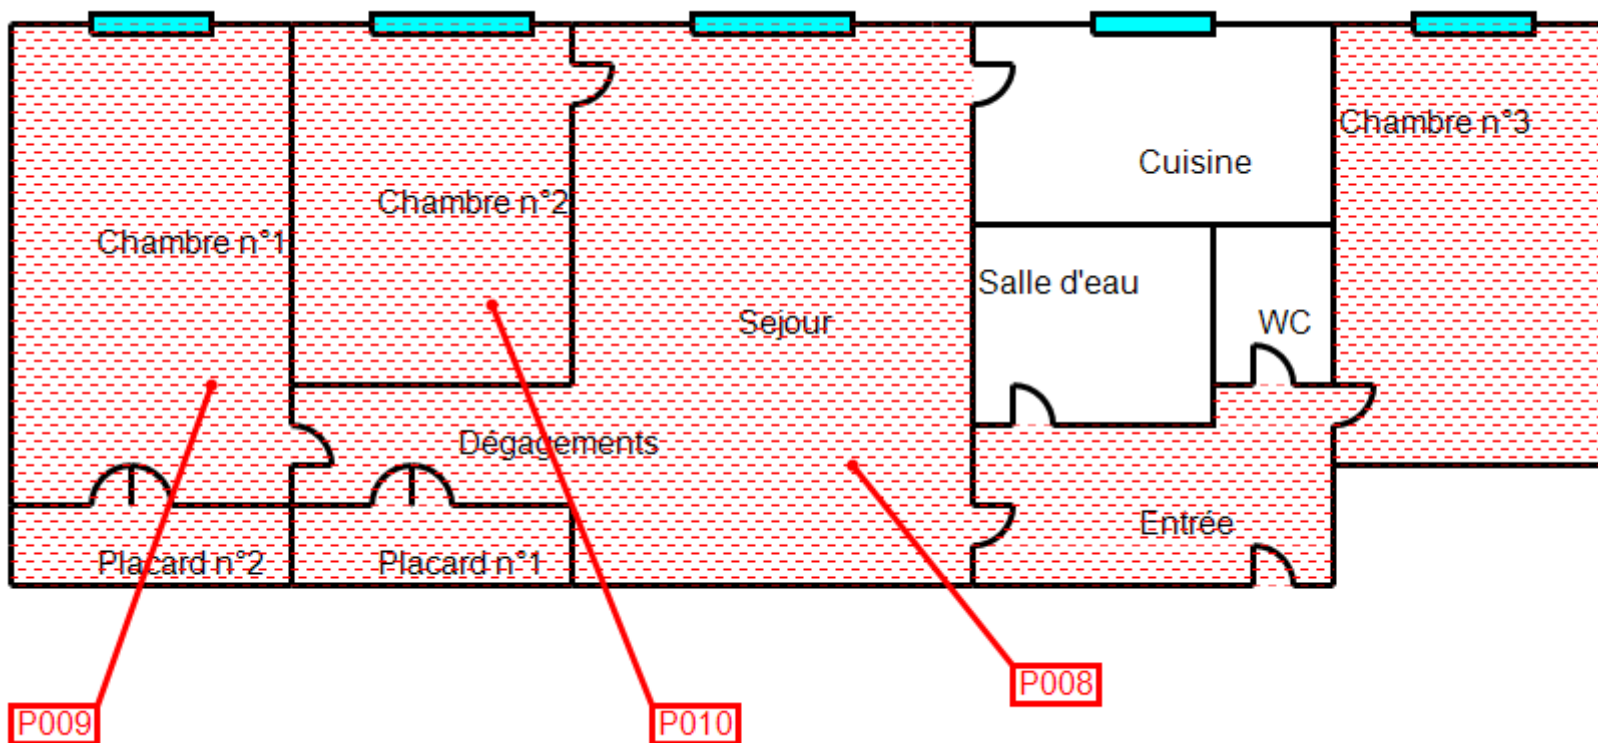
Dalles de sols + colle
