Rapport de mission de repérage des matériaux et produits contenant de l'amiante avant réalisation de travaux

Référence : RAAT_24LAD0303

Adresse : 17 rue BEL AIRE 77200 TORCY

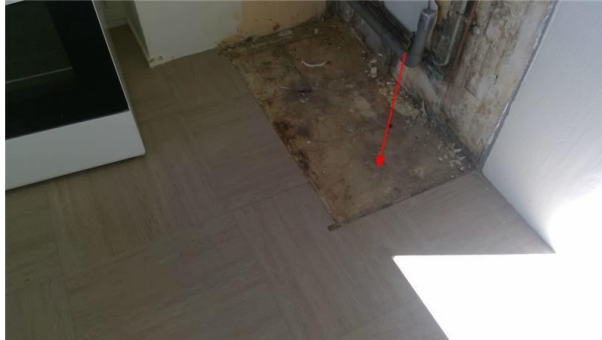
PRELEVEMENT : P001

Nom du client	Numéro de dossier	Localisation
HABITAT 77 OPH DE SEINE ET MARNE	RAAT_24LAD0303	3ème - Cuisine Plancher - Sol
Nom de l'opérateur	Date de prélèvement	Matériau
MARTIN Olivier	14/06/2021	Ragréage / colle - Dalles de sol
Résultat amiante		
Présence d'amiante (Fibres d'amiante de type chrysotile)

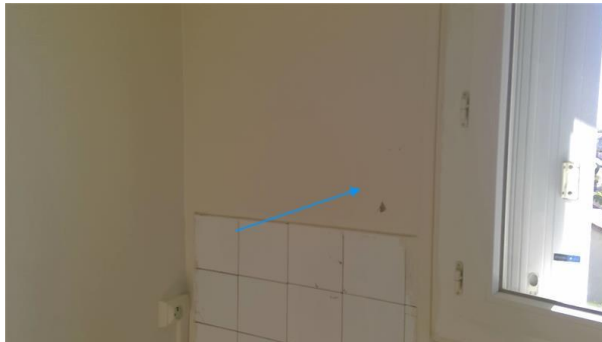
PRELEVEMENT : P002

Nom du client	Numéro de dossier	Localisation
HABITAT 77 OPH DE SEINE ET MARNE	RAAT_24LAD0303	3ème - Cuisine Mur façade - B
Nom de l'opérateur	Date de prélèvement	Matériau
MARTIN Olivier	14/06/2021	Béton / Enduit / Plâtre - toile de verre+peinture
Résultat amiante		
absence d'amiante

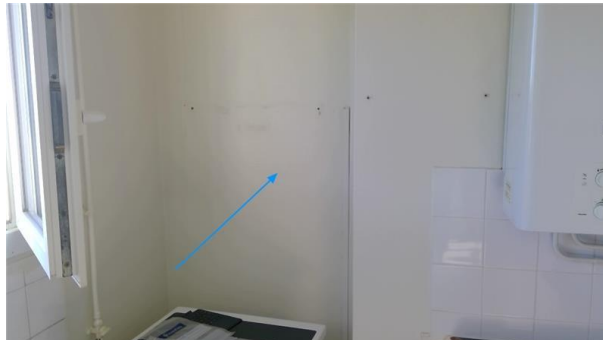
PRELEVEMENT : P003

Nom du client	Numéro de dossier	Localisation
HABITAT 77 OPH DE SEINE ET MARNE	RAAT_24LAD0303	3ème - Cuisine Mur - C
Nom de l'opérateur	Date de prélèvement	Matériau
MARTIN Olivier	14/06/2021	Béton / Enduit / Plâtre - toile de verre+peinture
Résultat amiante		
absence d'amiante

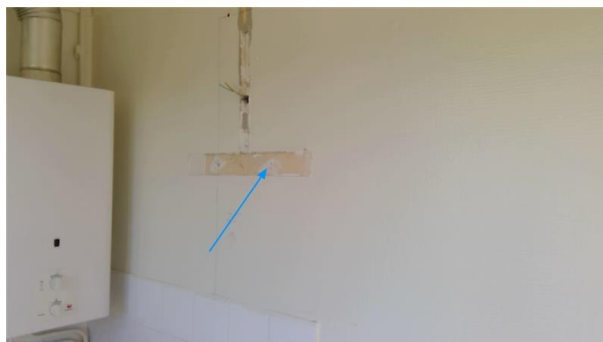
PRELEVEMENT : P004

Nom du client	Numéro de dossier	Localisation
HABITAT 77 OPH DE SEINE ET MARNE	RAAT_24LAD0303	3ème - Cuisine Cloisons - A
Nom de l'opérateur	Date de prélèvement	Matériau
MARTIN Olivier	14/06/2021	Enduit / Plâtre - toile de verre+peinture
Résultat amiante		
absence d'amiante

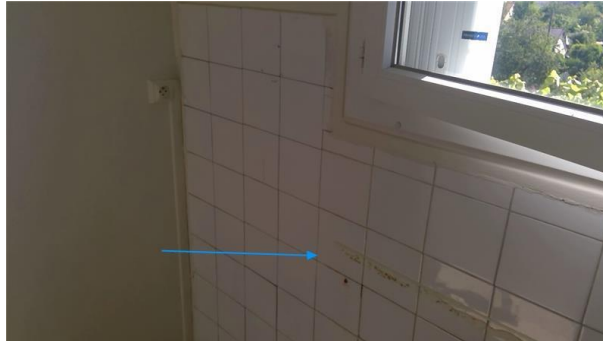
PRELEVEMENT : P005

Nom du client	Numéro de dossier	Localisation
HABITAT 77 OPH DE SEINE ET MARNE	RAAT_24LAD0303	3ème - Cuisine Mur - BC
Nom de l'opérateur	Date de prélèvement	Matériau
MARTIN Olivier	14/06/2021	Colle - Faïence
Résultat amiante		
absence d'amiante

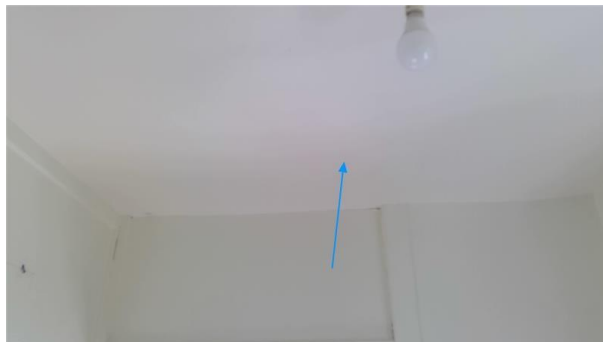
PRELEVEMENT : P006

Nom du client	Numéro de dossier	Localisation
HABITAT 77 OPH DE SEINE ET MARNE	RAAT_24LAD0303	3ème - Cuisine Plafond - Plafond
Nom de l'opérateur	Date de prélèvement	Matériau
MARTIN Olivier	14/06/2021	Béton/plâtre/enduit - Peinture
Résultat amiante		
absence d'amiante

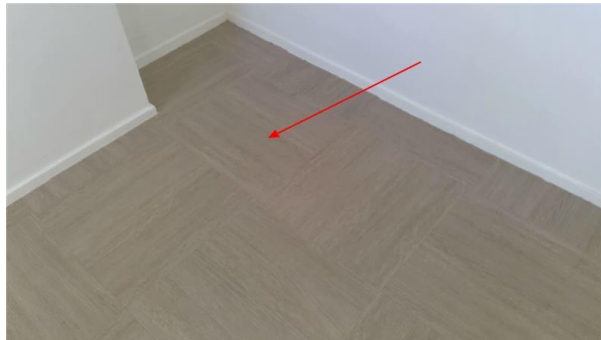
PRELEVEMENT : P007

Nom du client	Numéro de dossier	Localisation
HABITAT 77 OPH DE SEINE ET MARNE	RAAT_24LAD0303	3ème - Chambre n°2 Plancher - Sol
Nom de l'opérateur	Date de prélèvement	Matériau
MARTIN Olivier	14/06/2021	Ragréage / colle - Dalles de sol
Résultat amiante		
Présence d'amiante (Fibres d'amiante de type chrysotile)

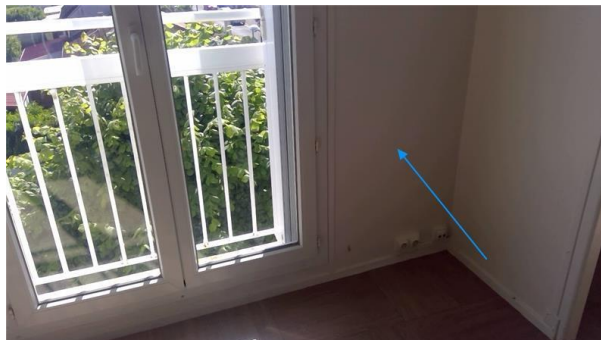
PRELEVEMENT : P008

Nom du client	Numéro de dossier	Localisation
HABITAT 77 OPH DE SEINE ET MARNE	RAAT_24LAD0303	3ème - Séjour Mur façade - D
Nom de l'opérateur	Date de prélèvement	Matériau
MARTIN Olivier	14/06/2021	Béton / Enduit / Plâtre - toile de verre+peinture
Résultat amiante		
absence d'amiante

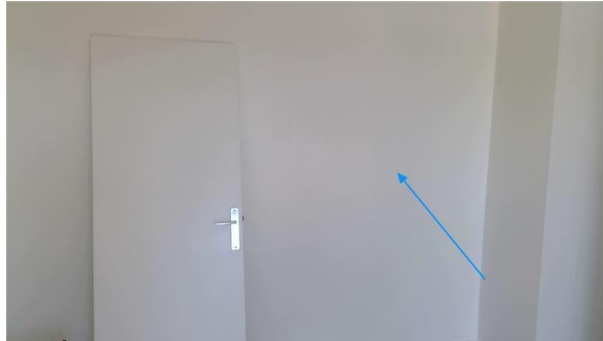
PRELEVEMENT : P009

Nom du client	Numéro de dossier	Localisation
HABITAT 77 OPH DE SEINE ET MARNE	RAAT_24LAD0303	3ème - Séjour Mur - B
Nom de l'opérateur	Date de prélèvement	Matériau
MARTIN Olivier	14/06/2021	Béton / Enduit / Plâtre - toile de verre+peinture
Résultat amiante		
absence d'amiante

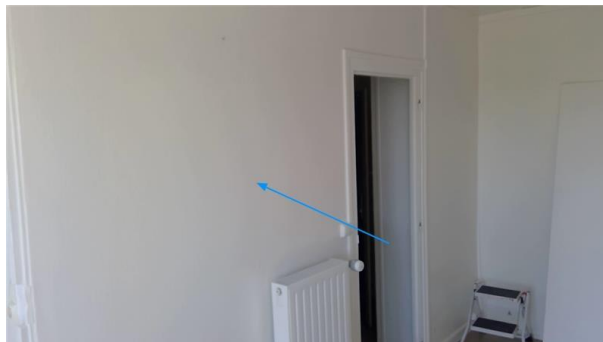
PRELEVEMENT : P010

Nom du client	Numéro de dossier	Localisation
HABITAT 77 OPH DE SEINE ET MARNE	RAAT_24LAD0303	3ème - Séjour Cloisons - A, D
Nom de l'opérateur	Date de prélèvement	Matériau
MARTIN Olivier	14/06/2021	Enduit / Plâtre - toile de verre+peinture
Résultat amiante		
absence d'amiante

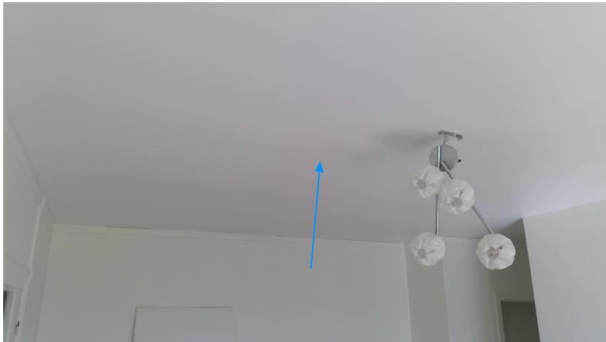
PRELEVEMENT : P011		
Emplacement

Nom du client	Numéro de dossier	Localisation
HABITAT 77 OPH DE SEINE ET MARNE	RAAT_24LAD0303	3ème - Séjour Plafond - Plafond
Nom de l'opérateur	Date de prélèvement	Matériau
MARTIN Olivier	14/06/2021	Béton/plâtre/enduit - Peinture
Résultat amiante		
absence d'amiante

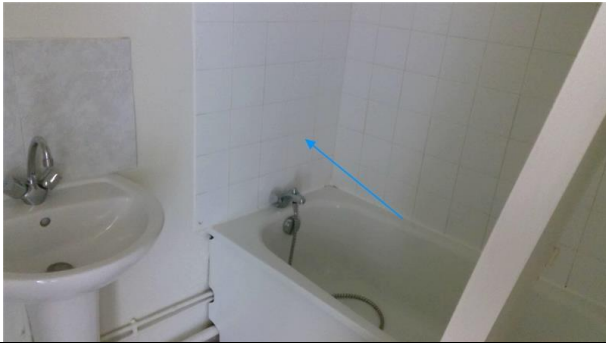
PRELEVEMENT : P012		
Emplacement

Nom du client	Numéro de dossier	Localisation
HABITAT 77 OPH DE SEINE ET MARNE	RAAT_24LAD0303	3ème - Salle de Bains Mur - CD
Nom de l'opérateur	Date de prélèvement	Matériau
MARTIN Olivier	14/06/2021	Colle - Faïence
Résultat amiante		
absence d'amiante

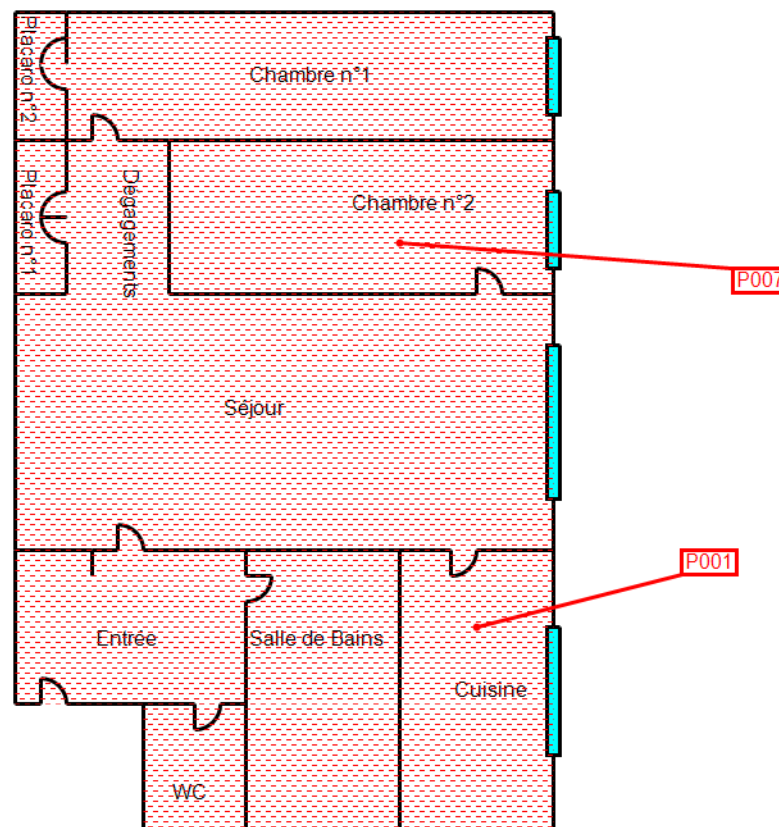
Planche de repérage

Dalles de sols + colle
