Rapport de mission de repérage des matériaux et produits contenant de l'amiante avant réalisation de travaux

Référence : RAAT_24LAE0404

Adresse : 19 rue Du Bel air 77200 TORCY

Intitulé
Réfection sol du logement et faïence pièces humide

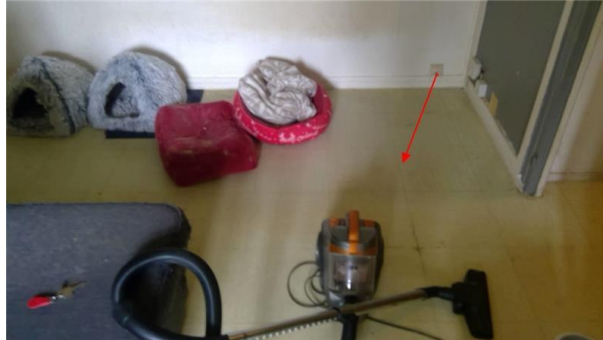
PRELEVEMENT : P001

Nom du client	Numéro de dossier	Localisation
HABITAT 77 OPH DE SEINE ET MARNE	RAAT_24LAE0404	4ème - Séjour Plancher - Sol
Nom de l'opérateur	Date de prélèvement	Matériau
MARTIN Olivier	26/08/2021	Ragréage / colle - Dalles de sol
Résultat amiante		
Présence d'amiante (Fibres d'amiante de type chrysotile)

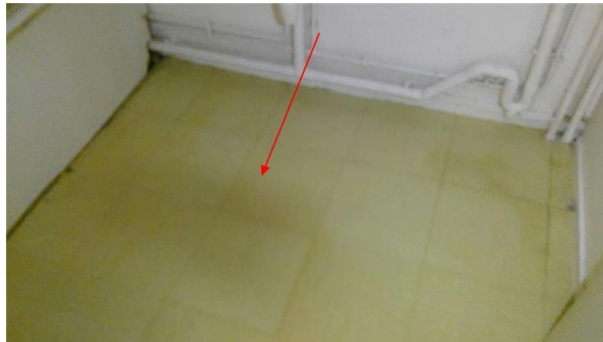
PRELEVEMENT : P002

Nom du client	Numéro de dossier	Localisation
HABITAT 77 OPH DE SEINE ET MARNE	RAAT_24LAE0404	4ème - Salle de Bains Plancher - Sol
Nom de l'opérateur	Date de prélèvement	Matériau
MARTIN Olivier	26/08/2021	Ragréage / colle - Dalles de sol
Résultat amiante		
Présence d'amiante (Fibres d'amiante de type chrysotile)

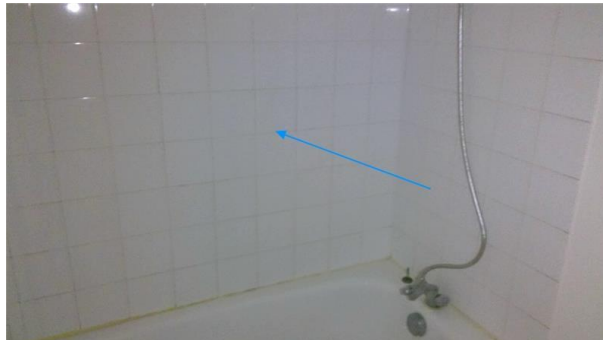
PRELEVEMENT : P003

Nom du client	Numéro de dossier	Localisation
HABITAT 77 OPH DE SEINE ET MARNE	RAAT_24LAE0404	4ème - Salle de Bains Mur - A, B, C,
Nom de l'opérateur	Date de prélèvement	Matériau
MARTIN Olivier	26/08/2021	Colle - Faïence
Résultat amiante		
absence d'amiante

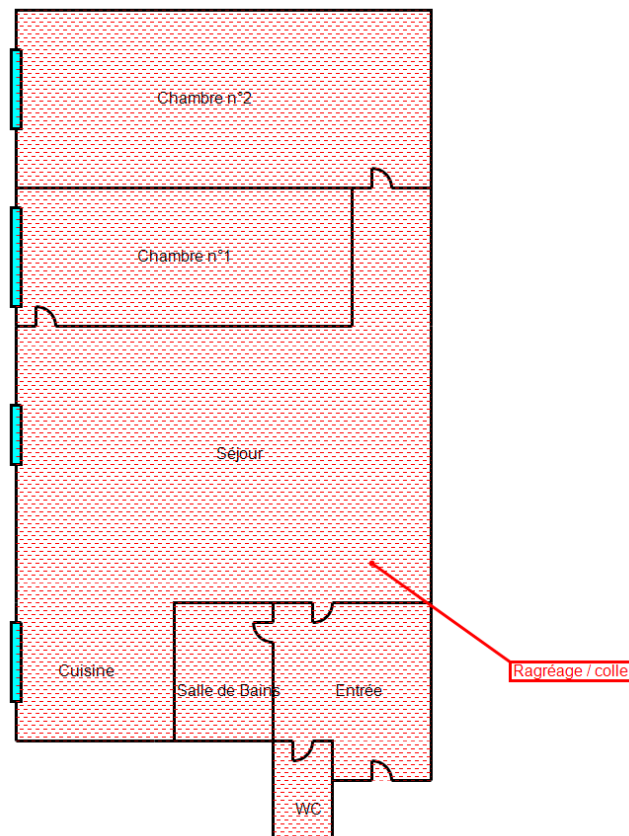
Dalles de sols + colle
