## Rapport de mission de repérage des matériaux et produits contenant de l'amiante avant réalisation de travaux

21 RUE DU BEL AIR

77200 TORCY

RAPPORT N° :	24LAF0104	Laboratoire d'Analyses :	ITGA
Repérage réalisé le :	09/08/2018	Adresse laboratoire :	3 RUE ARMAND HERPIN LACROIX - CS 46537 35065 RENNES CEDEX
Accompagnateur :		Numéro d'accréditation :	1-5967
Par :	Mickaël JULIEN	Organisme d'assurance professionnelle :	AXA France
N° certificat :	CPDI 4129	Adresse assurance :	313 Terrasses de l'Arche 92727 NANTERRE CEDEX
Date d'obtention :	01/01/2017	N° de contrat d'assurance :	10063271004
Organisme certificateur	I.CERT Parc Edonia - Bâtiment G - Rue de la Terre Victoria - 35760 SAINT-GREGOIRE	Date de validité :	31/12/2018

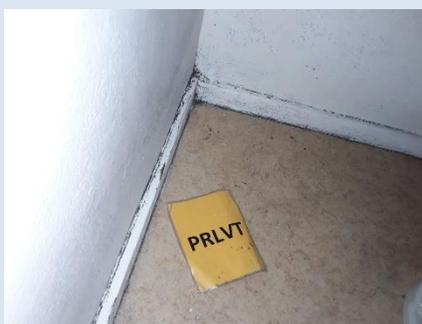
PRELEVEMENT : 24LAF0104P001			
NOM DU CLIENT	NUMERO DU DOSSIER		PIECE OU LOCAL
OPH77	24LAF0104 09/08/2018		Chambre 3
ELEMENT	DESCRIPTIF DU LABORATOIRE	DATE DE PRELEVEMENT	NOM DE L'OPERATEUR
Enduit béton	Enduit gris en faible quantité en vrac non séparable + peintures multiples en faible quantité non séparable	09/08/2018	JULIEN Mickaël
LOCALISATION		RESULTAT	
Mur B		Amiante non détecté

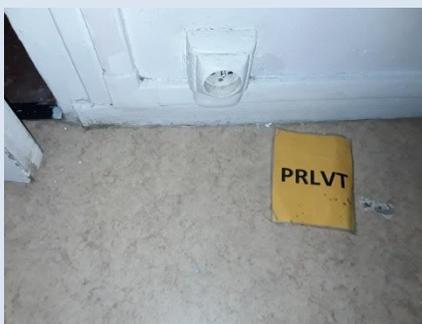
PRELEVEMENT : 24LAF0104P002			
NOM DU CLIENT	NUMERO DU DOSSIER		PIECE OU LOCAL
OPH77	24LAF0104 09/08/2018		Chambre 3
ELEMENT	DESCRIPTIF DU LABORATOIRE	DATE DE PRELEVEMENT	NOM DE L'OPERATEUR
Enduit	Enduit gris en faible quantité en vrac non séparable + peintures multiples en vrac	09/08/2018	JULIEN Mickaël
LOCALISATION		RESULTAT	
Mur D		Amiante non détecté

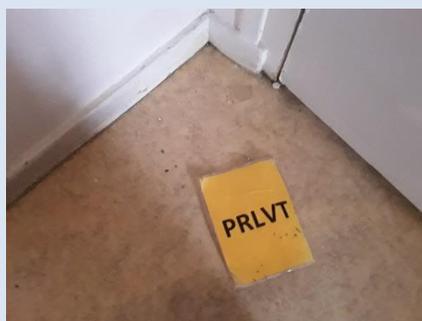
PRELEVEMENT : 24LAF0104P003			
NOM DU CLIENT	NUMERO DU DOSSIER	PIECE OU LOCAL	
OPH77	24LAF0104 09/08/2018	Chambre 3	
ELEMENT	DESCRIPTIF DU LABORATOIRE	DATE DE PRELEVEMENT	NOM DE L'OPERATEUR
Revêtement souple	Revêtement souple beige + ragréage gris non séparable + matériau compact gris hétérogène	09/08/2018	JULIEN Mickaël
LOCALISATION		RESULTAT	
Sol		Fr1:Amiante non détecté

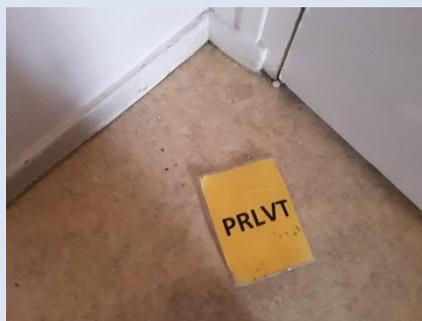
PRELEVEMENT : 24LAF0104P003			
NOM DU CLIENT	NUMERO DU DOSSIER	PIECE OU LOCAL	
OPH77	24LAF0104 09/08/2018	Chambre 3	
ELEMENT	DESCRIPTIF DU LABORATOIRE	DATE DE PRELEVEMENT	NOM DE L'OPERATEUR
Revêtement souple	Colle polymère jaune non séparable + dalle dure cassante marron	09/08/2018	JULIEN Mickaël
LOCALISATION		RESULTAT	
Sol		Fr2:Amiante détecté (Chrysotile)

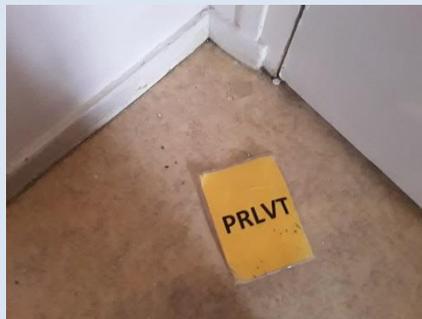
PRELEVEMENT : 24LAF0104P003			
NOM DU CLIENT	NUMERO DU DOSSIER	PIECE OU LOCAL	
OPH77	24LAF0104 09/08/2018	Chambre 3	
ELEMENT	DESCRIPTIF DU LABORATOIRE	DATE DE PRELEVEMENT	NOM DE L'OPERATEUR
Revêtement souple	Colle bitumineuse noire	09/08/2018	JULIEN Mickaël
LOCALISATION		RESULTAT	
Sol		Fr3:Amiante détecté (Chrysotile)

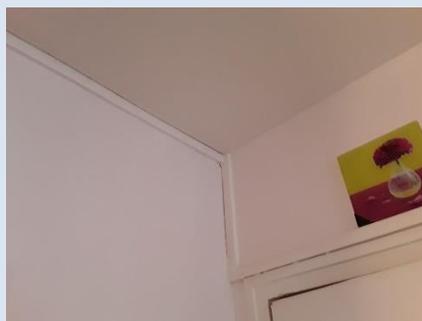
PRELEVEMENT : 24LAF0104P004			
NOM DU CLIENT	NUMERO DU DOSSIER	PIECE OU LOCAL	
OPH77	24LAF0104 09/08/2018	Chambre 3	
ELEMENT	DESCRIPTIF DU LABORATOIRE	DATE DE PRELEVEMENT	NOM DE L'OPERATEUR
Enduit béton	Enduit plâtreux blanc en vrac + peintures multiples non séparable	09/08/2018	JULIEN Mickaël
LOCALISATION		RESULTAT	
Plafond		Amiante non détecté
