Rapport de mission de repérage des matériaux et produits contenant de l'amiante avant réalisation de travaux

Référence : RAAT_24LAF0204

Le 07/07/2021

Adresse : 21 rue Du Bel aire
77200 TORCY

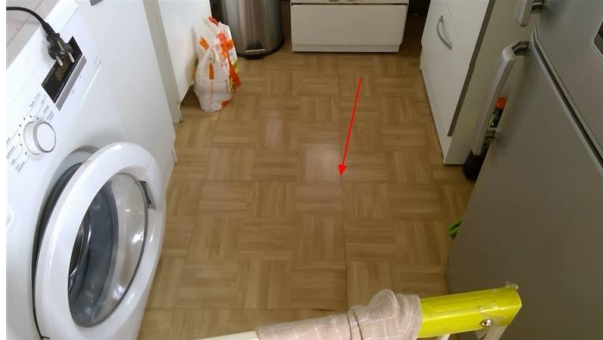
PRELEVEMENT : P001

Nom du client	Numéro de dossier	Localisation
HABITAT 77 OPH DE SEINE ET MARNE	RAAT_24LAF0204	2ème - Cuisine Plancher - Sol
Nom de l'opérateur	Date de prélèvement	Matériau
MARTIN Olivier	07/07/2021	Ragréage / colle - Dalles de sol
Résultat amiante		
Présence d'amiante (Fibres d'amiante de type chrysotile)

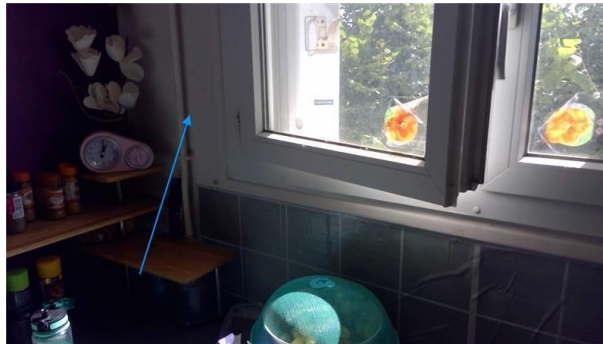
PRELEVEMENT : P002

Nom du client	Numéro de dossier	Localisation
HABITAT 77 OPH DE SEINE ET MARNE	RAAT_24LAF0204	2ème - Cuisine Mur façade - D
Nom de l'opérateur	Date de prélèvement	Matériau
MARTIN Olivier	07/07/2021	Béton / Enduit / Plâtre - Peinture
Résultat amiante		
absence d'amiante

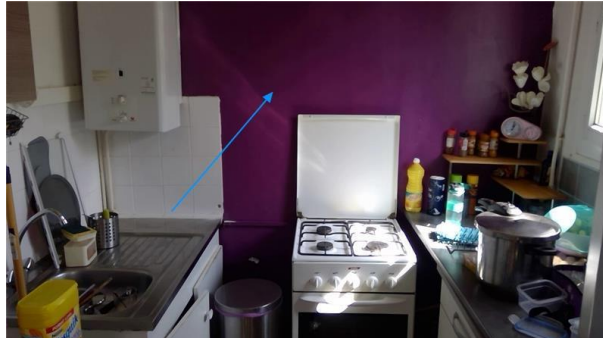
PRELEVEMENT : P003

Nom du client	Numéro de dossier	Localisation
HABITAT 77 OPH DE SEINE ET MARNE	RAAT_24LAF0204	2ème - Cuisine Mur - C
Nom de l'opérateur	Date de prélèvement	Matériau
MARTIN Olivier	07/07/2021	Béton / Enduit / Plâtre - Peinture
Résultat amiante		
absence d'amiante

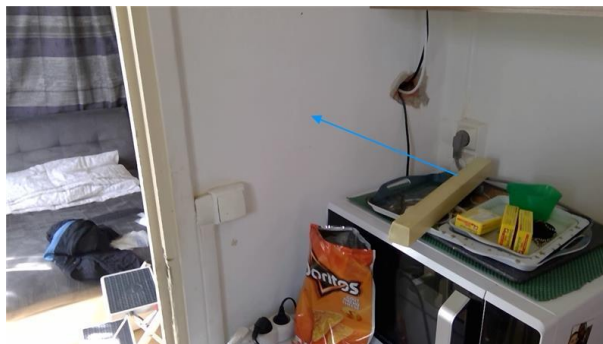
PRELEVEMENT : P004

Nom du client	Numéro de dossier	Localisation
HABITAT 77 OPH DE SEINE ET MARNE	RAAT_24LAF0204	2ème - Cuisine Cloisons - A, B
Nom de l'opérateur	Date de prélèvement	Matériau
MARTIN Olivier	07/07/2021	Enduit / Plâtre - Peinture
Résultat amiante		
absence d'amiante

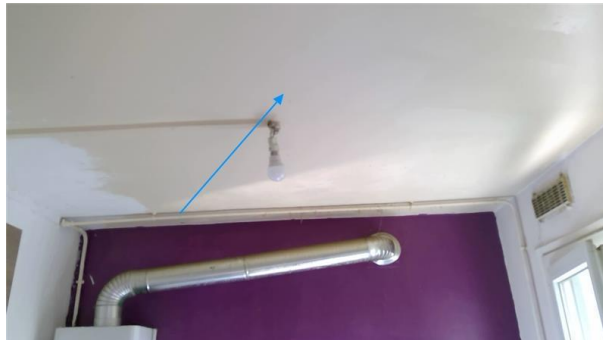
PRELEVEMENT : P005

Nom du client	Numéro de dossier	Localisation
HABITAT 77 OPH DE SEINE ET MARNE	RAAT_24LAF0204	2ème - Cuisine Plafond - Plafond
Nom de l'opérateur	Date de prélèvement	Matériau
MARTIN Olivier	07/07/2021	Enduit / Plâtre - Peinture
Résultat amiante		
absence d'amiante

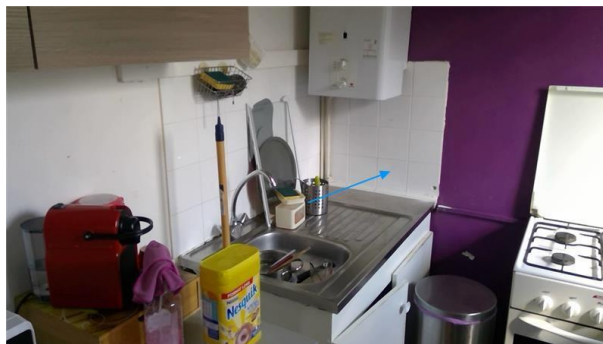
PRELEVEMENT : P006

Nom du client	Numéro de dossier	Localisation
HABITAT 77 OPH DE SEINE ET MARNE	RAAT_24LAF0204	2ème - Cuisine Mur - BC
Nom de l'opérateur	Date de prélèvement	Matériau
MARTIN Olivier	07/07/2021	Colle - Faïence
Résultat amiante		
absence d'amiante

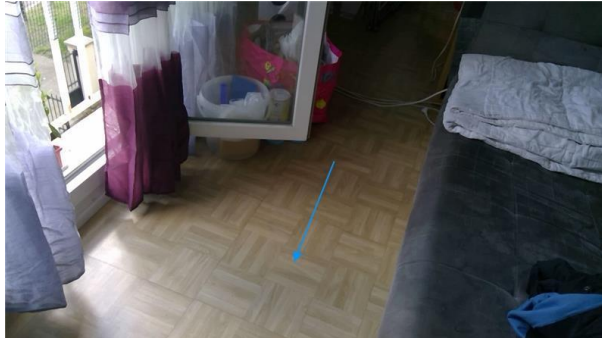
PRELEVEMENT : P007

Nom du client	Numéro de dossier	Localisation
HABITAT 77 OPH DE SEINE ET MARNE	RAAT_24LAF0204	2ème - Séjour Plancher - Sol
Nom de l'opérateur	Date de prélèvement	Matériau
MARTIN Olivier	07/07/2021	Ragréage / colle - Dalles de sol
Résultat amiante		
absence d'amiante

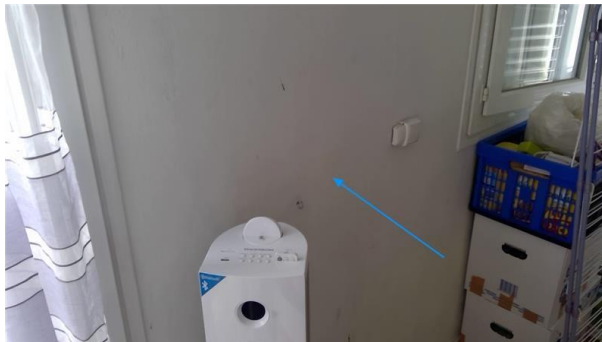
PRELEVEMENT : P008

Nom du client	Numéro de dossier	Localisation
HABITAT 77 OPH DE SEINE ET MARNE	RAAT_24LAF0204	2ème - Séjour Mur façade - B
Nom de l'opérateur	Date de prélèvement	Matériau
MARTIN Olivier	07/07/2021	Béton / Enduit / Plâtre - Peinture
Résultat amiante		
absence d'amiante

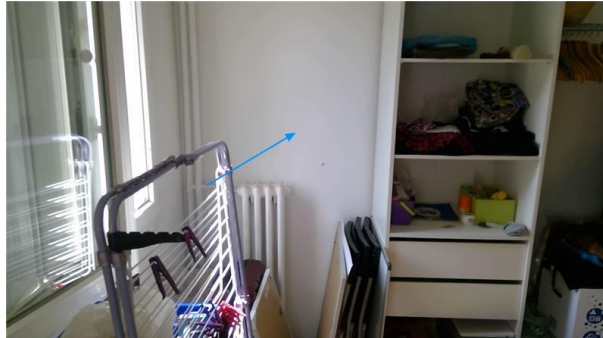
PRELEVEMENT : P009

Nom du client	Numéro de dossier	Localisation
HABITAT 77 OPH DE SEINE ET MARNE	RAAT_24LAF0204	2ème - Séjour Mur - D
Nom de l'opérateur	Date de prélèvement	Matériau
MARTIN Olivier	07/07/2021	Béton / Enduit / Plâtre - Peinture
Résultat amiante		
absence d'amiante

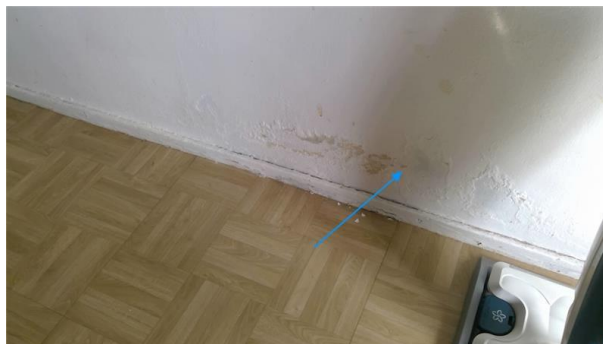
PRELEVEMENT : P010

Nom du client	Numéro de dossier	Localisation
HABITAT 77 OPH DE SEINE ET MARNE	RAAT_24LAF0204	2ème - Séjour Cloisons - A, C
Nom de l'opérateur	Date de prélèvement	Matériau
MARTIN Olivier	07/07/2021	Enduit / Plâtre - Peinture
Résultat amiante		
absence d'amiante

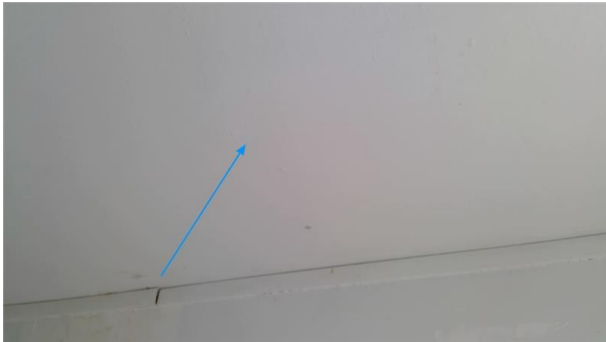
PRELEVEMENT : P011		
Emplacement

Nom du client	Numéro de dossier	Localisation
HABITAT 77 OPH DE SEINE ET MARNE	RAAT_24LAF0204	2ème - Séjour Plafond - Plafond
Nom de l'opérateur	Date de prélèvement	Matériau
MARTIN Olivier	07/07/2021	Enduit / Plâtre - Peinture
Résultat amiante		
absence d'amiante

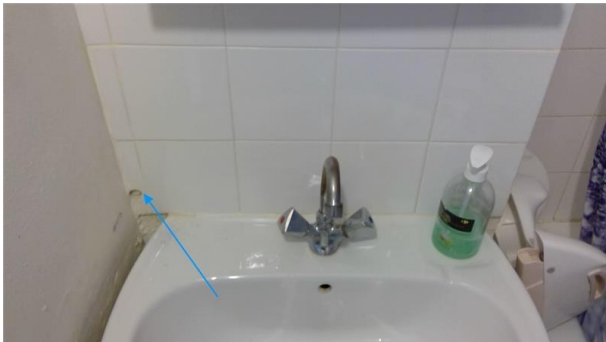
PRELEVEMENT : P012		
Emplacement

Nom du client	Numéro de dossier	Localisation
HABITAT 77 OPH DE SEINE ET MARNE	RAAT_24LAF0204	2ème - Salle d'eau Cloisons - BC
Nom de l'opérateur	Date de prélèvement	Matériau
MARTIN Olivier	07/07/2021	Colle - Faïence
Résultat amiante		
absence d'amiante

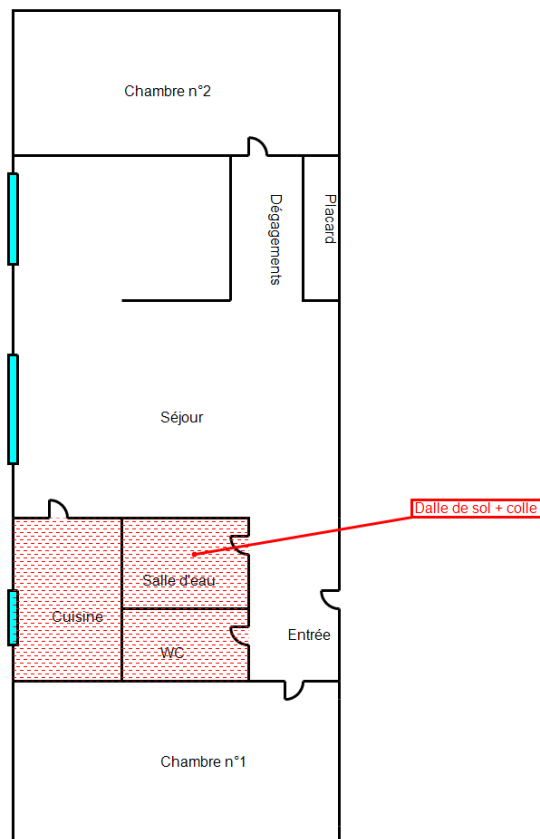
Dalles de sols + colle
