## Rapport de mission de repérage des matériaux et produits contenant de l'amiante avant réalisation de travaux

13 RUE DU BEL AIR

77200 TORCY

RAPPORT N° :	24LAB0201	Laboratoire d'Analyses :	ITGA
Repérage réalisé le :	05/03/2018	Adresse laboratoire :	3 RUE ARMAND HERPIN LACROIX - CS 46537 35065 RENNES CEDEX
Accompagnateur :		Numéro d'accréditation :	1-5967
Par :	Mohamed HANNOU	Organisme d'assurance professionnelle :	AXA France
N° certificat :	CPDI4755	Adresse assurance :	313 Terrasses de l'Arche 92727 NANTERRE CEDEX
Date d'obtention :	08/02/2018	N° de contrat d'assurance :	10063271004
Organisme certificateur	I.Cert Parc EDONIA - Bâtiment G - Rue de la Terre Victoria - 35760 SAINT GREGOIRE	Date de validité :	31/12/2018

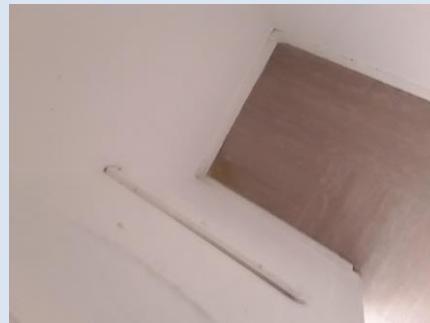
## PRELEVEMENT : 24LAB0201P002

NOM DU CLIENT	NUMERO DU DOSSIER	PIECE OU LOCAL	
OPH77	24LAB0201 05/03/2018	Placard 2	
ELEMENT	DESCRIPTIF DU LABORATOIRE	DATE DE PRELEVEMENT	NOM DE L'OPERATEUR
Dalle de sol	Revêtement souple marron + ragréage gris + matériau compact gris hétérogène	05/03/2018	HANNOU Mohamed
LOCALISATION	RESULTAT		
Sol	Fr1:Amiante non détecté

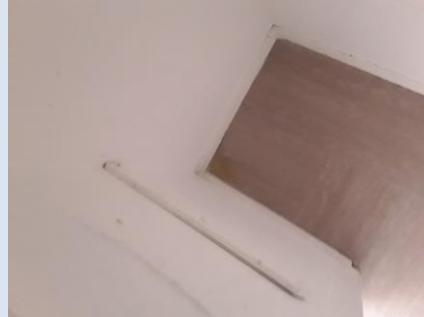
## PRELEVEMENT : 24LAB0201P002

NOM DU CLIENT	NUMERO DU DOSSIER	PIECE OU LOCAL	
OPH77	24LAB0201 05/03/2018	Placard 2	
ELEMENT	DESCRIPTIF DU LABORATOIRE	DATE DE PRELEVEMENT	NOM DE L'OPERATEUR
Dalle de sol	Colle polymère jaune non séparable + colle bitumineuse noire	05/03/2018	HANNOU Mohamed
LOCALISATION			RESULTAT
Sol			Fr2:Amiante détecté (Chrysotile)
EMPLACEMENT

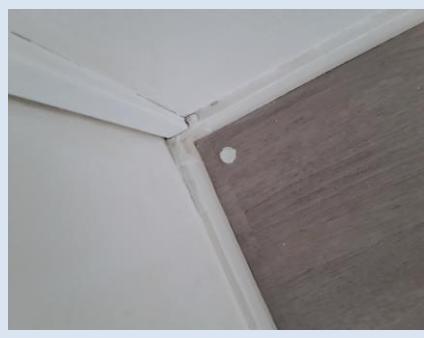
## PRELEVEMENT : 24LAB0201P003

NOM DU CLIENT	NUMERO DU DOSSIER	PIECE OU LOCAL	
OPH77	24LAB0201 05/03/2018	Cuisine	
ELEMENT	DESCRIPTIF DU LABORATOIRE	DATE DE PRELEVEMENT	NOM DE L'OPERATEUR
Dalle de sol	Revêtement souple gris + colle polymère jaune non séparable + ragréage gris + ragréage rose	05/03/2018	HANNOU Mohamed
LOCALISATION			RESULTAT
Sol			Fr1:Amiante non détecté
EMPLACEMENT

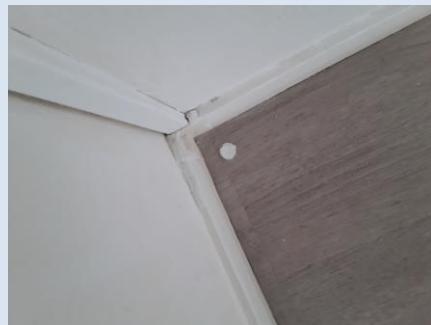
## PRELEVEMENT : 24LAB0201P003

NOM DU CLIENT	NUMERO DU DOSSIER	PIECE OU LOCAL	
OPH77	24LAB0201 05/03/2018	Cuisine	
ELEMENT	DESCRIPTIF DU LABORATOIRE	DATE DE PRELEVEMENT	NOM DE L'OPERATEUR
Dalle de sol	Colle bitumineuse noire	05/03/2018	HANNOU Mohamed
LOCALISATION			RESULTAT
Sol			Fr2:Amiante détecté (Chrysotile)

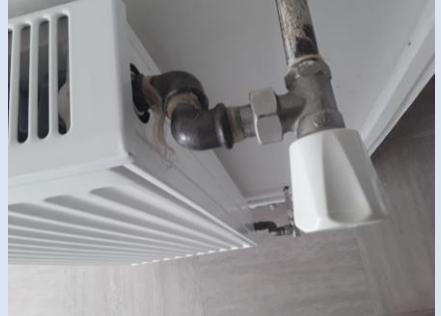
## PRELEVEMENT : 24LAB0201P012

Chambre 1		Enduit béton	Enduit gris en faible quantité en vrac + peinture en faible quantité non séparable	24LAB0201P009	Plafond	BON ETAT	Amiante non détecté	ZSO
Séjour		Joint fibreux	Matériau fibreux beige avec poussières	24LAB0201P012	Radiateurs	DEGRADATION TOTALE	Amiante non détecté	ZSO

NOM DU CLIENT	NUMERO DU DOSSIER	PIECE OU LOCAL	
OPH77	24LAB0201 05/03/2018	Séjour	
ELEMENT	DESCRIPTIF DU LABORATOIRE	DATE DE PRELEVEMENT	NOM DE L'OPERATEUR
Joint fibreux	Matériau fibreux beige avec poussières	05/03/2018	HANNOU Mohamed
LOCALISATION	RESULTAT		Amiante non détecté
Radiateurs			
EMPLACEMENT

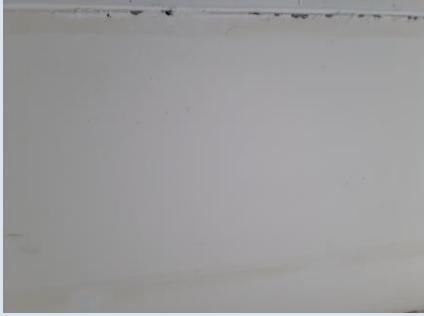
## PRELEVEMENT : 24LAB0201P015

NOM DU CLIENT	NUMERO DU DOSSIER	PIECE OU LOCAL	
OPH77	24LAB0201 05/03/2018	Cuisine	
ELEMENT	DESCRIPTIF DU LABORATOIRE	DATE DE PRELEVEMENT	NOM DE L'OPERATEUR
Plaque type "glasal"		05/03/2018	HANNOU Mohamed
LOCALISATION	RESULTAT		
Mur A	Amiante détectée		
EMPLACEMENT
