Rapport de mission de repérage des matériaux et produits contenant de l'amiante avant réalisation de travaux

17 RUE DU BEL AIR LGT 3

3
77200 TORCY

RAPPORT N° :	24LAD0203	Laboratoire d'Analyses :	ITGA
Repérage réalisé le :	16/01/2018	Adresse laboratoire :	3 RUE ARMAND HERPIN LACROIX - CS 46537 35065 RENNES CEDEX
Accompagnateur :		Numéro d'accréditation :	1-5967
Par :	Tristan BRUNIOT	Organisme d'assurance professionnelle :	ALLIANZ
N° certificat :	CPDI 3541	Adresse assurance :	Direction Opérations Entreprises 5C Esplanade Charles de Gaulle 33081 BORDEAUX CEDEX
Date d'obtention :	27/12/2017	N° de contrat d'assurance :	55832566
Organisme certificateur	I.CERT PARC EDONIA - BAT G - RUE DE LA TERRE VICTORIA - 35760 SAINT GREGOIRE	Date de validité :	31/12/2018

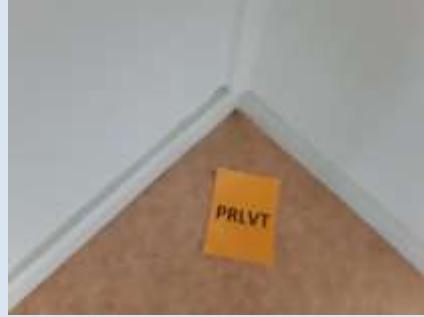
PRELEVEMENT : 24LAD0203P001					
NOM DU CLIENT	NUMERO DU DOSSIER	PIECE OU LOCAL			
OPH77	24LAD0203 16/01/2018	Entrée			
ELEMENT	DESCRIPTIF DU LABORATOIRE	DATE DE PRELEVEMENT	NOM DE L'OPERATEUR		
Revêtement souple	Revêtement souple beige + colle polymère jaune non séparable + ragréage rose + peinture non séparable	16/01/2018	BRUNIOT Tristan		
LOCALISATION	RESULTAT				
Sol	Amiante non détecté				
EMPLACEMENT

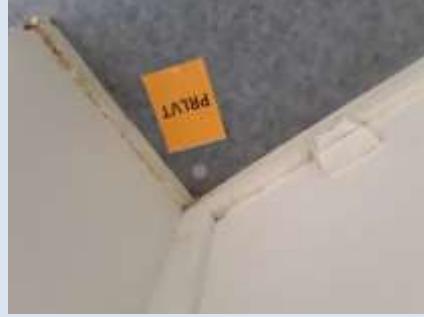
PRELEVEMENT : 24LAD0203P002					
NOM DU CLIENT	NUMERO DU DOSSIER	PIECE OU LOCAL			
OPH77	24LAD0203 16/01/2018	Cuisine			
ELEMENT	DESCRIPTIF DU LABORATOIRE	DATE DE PRELEVEMENT	NOM DE L'OPERATEUR		
Revêtement souple	Revêtement souple bleu + ragréage rose + matériau compact gris hétérogène	16/01/2018	BRUNIOT Tristan		
LOCALISATION	RESULTAT				
Sol	Fr1:Amiante non détecté				
EMPLACEMENT

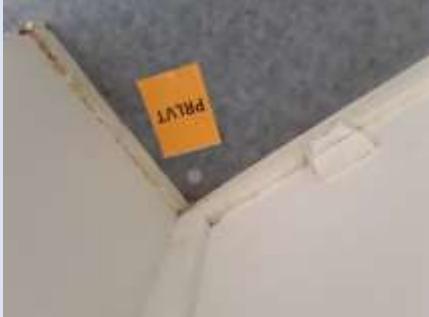
PIECE	ETAGE	ELEMENTS	DESCRIPTIF LABORATOIRE	REPERAGE	Echantillon	METHODE	ETAT	RESULTAT
Cuisine		Revêtement souple	Colle polymère jaune non séparable + colle bitumineuse noire	Sol	24LAD0203P002	RESULTAT ANALYSE	BON ETAT	Fr2:Amiante détecté (Chrysotile)
WC		Revêtement souple	Colle polymère jaune non séparable + colle bitumineuse noire	Sol	24LAD0203P002	ZSO	BON ETAT	Fr2:Amiante détecté (Chrysotile)
Salle de bains		Revêtement souple	Colle polymère jaune non séparable + colle bitumineuse noire	Sol	24LAD0203P002	ZSO	BON ETAT	Fr2:Amiante détecté (Chrysotile)
Cuisine		Revêtement souple	Colle polymère jaune non séparable + colle bitumineuse noire	Sol	24LAD0203P002	ZSO	BON ETAT	Fr2:Amiante détecté (Chrysotile)

PRELEVEMENT : 24LAD0203P002			
NOM DU CLIENT	NUMERO DU DOSSIER	PIECE OU LOCAL	
OPH77	24LAD0203 16/01/2018	Cuisine	
ELEMENT	DESCRIPTIF DU LABORATOIRE	DATE DE PRELEVEMENT	NOM DE L'OPERATEUR
Revêtement souple	Colle polymère jaune non séparable + colle bitumineuse noire	16/01/2018	BRUNIOT Tristan
LOCALISATION	EMPLACEMENT	RESULTAT	
Sol		Fr2:Amiante détecté (Chrysotile)

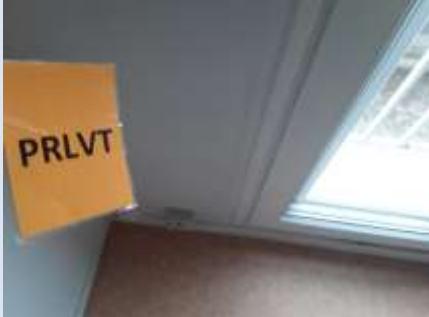
PRELEVEMENT : 24LAD0203P003			
NOM DU CLIENT	NUMERO DU DOSSIER	PIECE OU LOCAL	
OPH77	24LAD0203 16/01/2018	Séjour	
ELEMENT	DESCRIPTIF DU LABORATOIRE	DATE DE PRELEVEMENT	NOM DE L'OPERATEUR
Enduit béton	Enduit gris en faible quantité en vrac non séparable + toile fibreuse blanche en faible quantité non séparable + peinture non séparable	16/01/2018	BRUNIOT Tristan
LOCALISATION	EMPLACEMENT	RESULTAT	
Mur C		Amiante non détecté

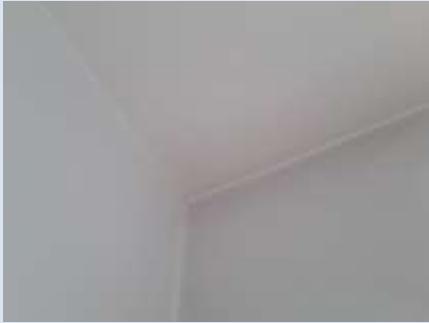
PRELEVEMENT : 24LAD0203P004

NOM DU CLIENT	NUMERO DU DOSSIER	PIECE OU LOCAL	
OPH77	24LAD0203 16/01/2018	Séjour	
ELEMENT	DESCRIPTIF DU LABORATOIRE	DATE DE PRELEVEMENT	NOM DE L'OPERATEUR
Enduit béton	Enduit plâtreux blanc en faible quantité en vrac non séparable + peinture en faible quantité non séparable	16/01/2018	BRUNIOT Tristan
LOCALISATION	RESULTAT		
Plafond	Amiante non détecté		
EMPLACEMENT

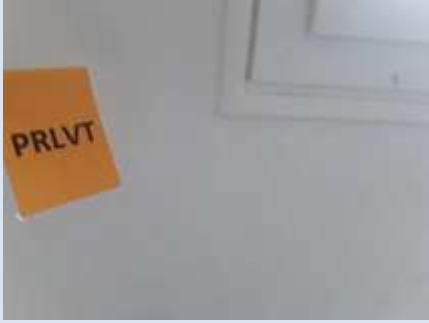
PRELEVEMENT : 24LAD0203P005

NOM DU CLIENT	NUMERO DU DOSSIER	PIECE OU LOCAL	
OPH77	24LAD0203 16/01/2018	Cuisine	
ELEMENT	DESCRIPTIF DU LABORATOIRE	DATE DE PRELEVEMENT	NOM DE L'OPERATEUR
Enduit béton	Enduit beige en vrac non séparable + peintures multiples non séparable	16/01/2018	BRUNIOT Tristan
LOCALISATION	RESULTAT		
Mur A	Amiante non détecté		
EMPLACEMENT

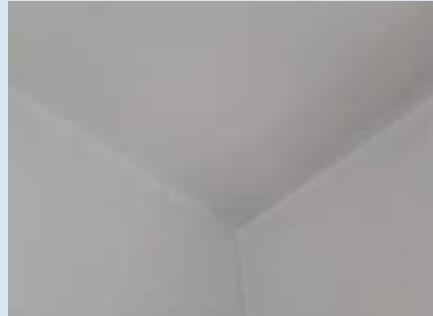
PRELEVEMENT : 24LAD0203P006					
NOM DU CLIENT	NUMERO DU DOSSIER	PIECE OU LOCAL			
OPH77	24LAD0203 16/01/2018	Cuisine			
ELEMENT	DESCRIPTIF DU LABORATOIRE	DATE DE PRELEVEMENT	NOM DE L'OPERATEUR		
Enduit béton	Enduit beige en faible quantité en vrac non séparable + peintures multiples en faible quantité non séparable	16/01/2018	BRUNIOT Tristan		
LOCALISATION	RESULTAT				
Plafond	Amiante non détecté				
EMPLACEMENT
