Rapport de repérage des matériaux et produits contenant de l'amiante avant réalisation de travaux dans un immeuble bâti

3
2 ALLEE DU TRESOR
77370 NANGIS

Date du rapport : 18/09/2020

251LAA0203 18/09/2020 - 06:34

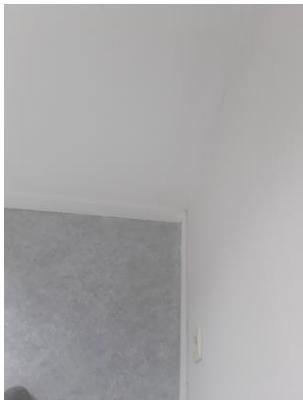
Identification : P002
Pièce et étage : Chambre 2 R+2
Localisation : Mur C
Parties d'ouvrages ou de composants : Cloisons sèches (assemblées, préfabriquées) (Enduit plaque de plâtre)
Descriptif Laboratoire : Peinture en vrac non séparable + matériau plâtreux blanc en vrac avec couche en papier non séparable
Résultat (justification) : Amiante non détectée (RESULTAT ANALYSE)

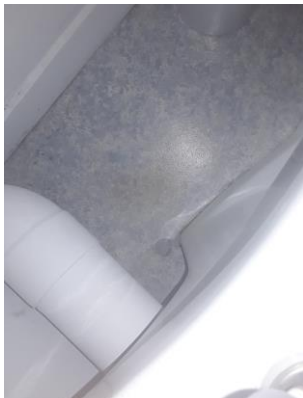
Identification : P009 (Fr1)

Pièce et étage : WC R+2

Localisation : Sol

Parties d'ouvrages ou de composants : Revêtements de sols (Revêtement souple)

Descriptif Laboratoire : Revêtement souple beige

Résultat (justification) : Amiante non détectée (RESULTAT ANALYSE)

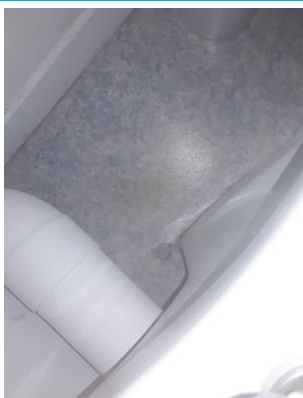
Identification : P009 (Fr2)

Pièce et étage : WC R+2

Localisation : Sol

Parties d'ouvrages ou de composants : Revêtements de sols (Revêtement souple)

Descriptif Laboratoire : Colle polymère jaune non séparable + ragréage gris + matériau plâtreux blanc en vrac avec poussières non séparable

Résultat (justification) : Amiante non détectée (RESULTAT ANALYSE)
