Rapport de mission de repérage des matériaux et produits contenant de l'amiante avant réalisation de travaux

6 ALLEE DU TRESOR

77370 NANGIS

RAPPORT N° :	251PAC0001	Laboratoire d'Analyses :	ITGA
Repérage réalisé le :	10/07/2018	Adresse laboratoire :	3 RUE ARMAND HERPIN LACROIX - CS 46537 35065 RENNES CEDEX
Accompagnateur :		Numéro d'accréditation :	1-5967
Par :	Yoann IMBERT	Organisme d'assurance professionnelle :	AXA France
N° certificat :	17-1019	Adresse assurance :	313 Terrasses de l'Arche 92727 NANTERRE CEDEX
Date d'obtention :	22/11/2017	N° de contrat d'assurance :	10063271004
Organisme certificateur	ABCIDIA Domaine de Saint Paul - Bat A6 102 route de Limours - 78470 SAINT- REMY-LES-CHEVREUSE	Date de validité :	31/12/2018

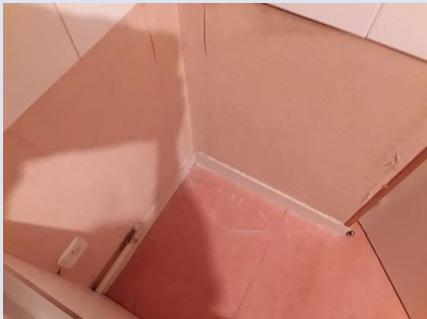
PRELEVEMENT : 251PAC0001P001			
NOM DU CLIENT	NUMERO DU DOSSIER		PIECE OU LOCAL
OPH77	251PAC0001 10/07/2018		Cuisine
ELEMENT	DESCRIPTIF DU LABORATOIRE	DATE DE PRELEVEMENT	NOM DE L'OPERATEUR
Revêtement souple	Revêtement souple marron + colle polymère jaune non séparable + ragréage gris + sous couche de ragréage blanche en faible quantité en vrac non séparable + peinture non séparable	10/07/2018	IMBERT Yoann
LOCALISATION		RESULTAT	
Sol		Amiante non détecté	
EMPLACEMENT

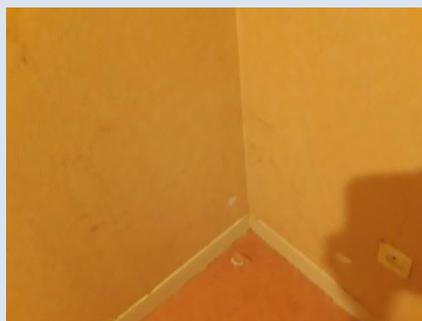
PRELEVEMENT : 251PAC0001P002			
NOM DU CLIENT	NUMERO DU DOSSIER		PIECE OU LOCAL
OPH77	251PAC0001 10/07/2018		Cuisine
ELEMENT	DESCRIPTIF DU LABORATOIRE	DATE DE PRELEVEMENT	NOM DE L'OPERATEUR
Calicot	Enduit plâtreux blanc en vrac + peinture non séparable + carton en faible quantité non séparable	10/07/2018	IMBERT Yoann
LOCALISATION		RESULTAT	
Mur A		Amiante non détecté

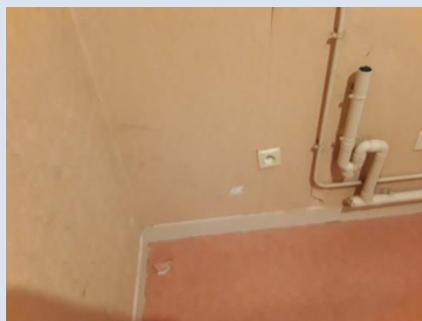
PRELEVEMENT : 251PAC0001P003			
NOM DU CLIENT	NUMERO DU DOSSIER		PIECE OU LOCAL
OPH77	251PAC0001 10/07/2018		Cuisine
ELEMENT	DESCRIPTIF DU LABORATOIRE	DATE DE PRELEVEMENT	NOM DE L'OPERATEUR
Enduit / Peinture béton	Enduit plâtreux blanc en vrac + papier peint non séparable	10/07/2018	IMBERT Yoann
LOCALISATION		RESULTAT	
Mur B		Amiante non détecté

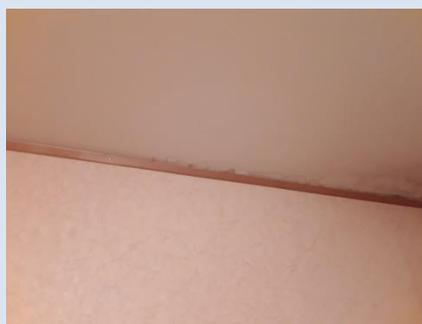
PRELEVEMENT : 251PAC0001P004			
NOM DU CLIENT	NUMERO DU DOSSIER		PIECE OU LOCAL
OPH77	251PAC0001 10/07/2018		Cuisine
ELEMENT	DESCRIPTIF DU LABORATOIRE	DATE DE PRELEVEMENT	NOM DE L'OPERATEUR
Enduit / Peinture béton	Enduit plâtreux blanc en vrac + peinture non séparable	10/07/2018	IMBERT Yoann
LOCALISATION		RESULTAT	
Plafond		Amiante non détecté

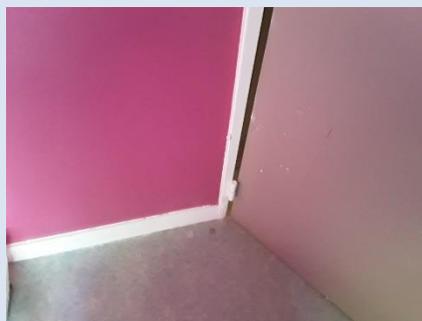
PRELEVEMENT : 251PAC0001P005			
NOM DU CLIENT	NUMERO DU DOSSIER		PIECE OU LOCAL
OPH77	251PAC0001 10/07/2018		Chambre 1
ELEMENT	DESCRIPTIF DU LABORATOIRE	DATE DE PRELEVEMENT	NOM DE L'OPERATEUR
Revêtement souple	Revêtement souple gris + colle polymère jaune non séparable + ragréage gris en vrac + peinture en faible quantité non séparable	10/07/2018	IMBERT Yoann
LOCALISATION		RESULTAT	
Sol		Amiante non détecté
