## Rapport de mission de repérage des matériaux et produits contenant de l'amiante avant réalisation de travaux

**Référence : RAAT\_251LAA0202**

Adresse : 2 allée Du trésor

77370 NANGIS

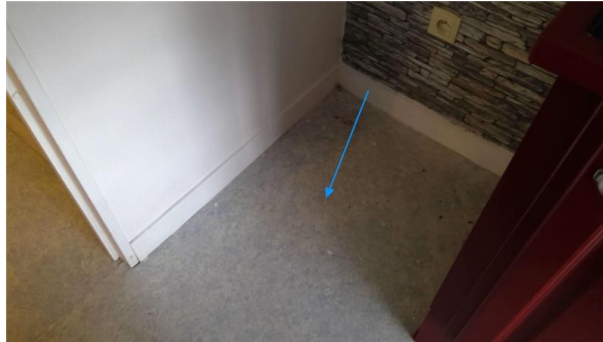
**ANNEXE : Fiches d'identification et de cotation**
**PRELEVEMENT : P001**
**Emplacement**

Nom du client	Numéro de dossier	Localisation
HABITAT 77 OPH DE SEINE ET MARNE	RAAT_251LAA0202	2ème - Cuisine Plancher - Sol
Nom de l'opérateur	Date de prélèvement	Matériau
MARTIN Olivier	03/08/2021	Ragréage / colle - Linoleum
Résultat amiante		
absence d'amiante

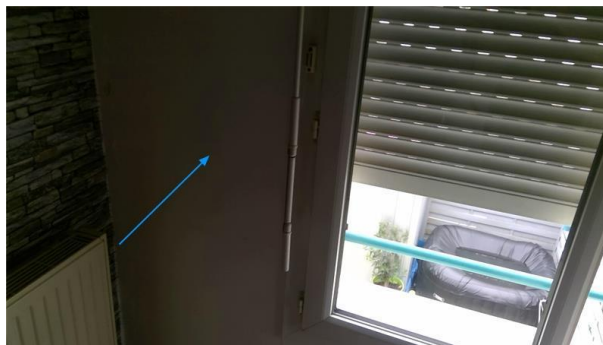
**PRELEVEMENT : P002**
**Emplacement**

Nom du client	Numéro de dossier	Localisation
HABITAT 77 OPH DE SEINE ET MARNE	RAAT_251LAA0202	2ème - Cuisine Mur façade - C
Nom de l'opérateur	Date de prélèvement	Matériau
MARTIN Olivier	03/08/2021	Béton/plâtre/enduit - toile de verre+peinture
Résultat amiante		
absence d'amiante

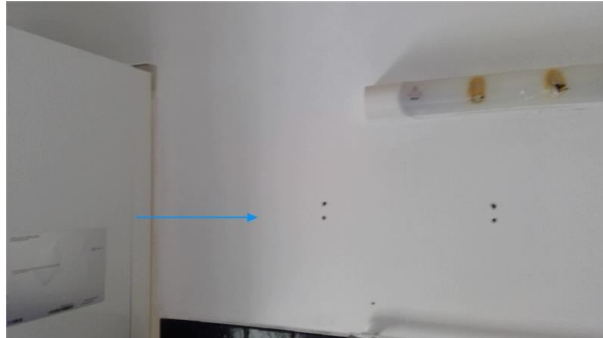
### PRELEVEMENT : P003

Nom du client	Numéro de dossier	Localisation
HABITAT 77 OPH DE SEINE ET MARNE	RAAT_251LAA0202	2ème - Cuisine Mur - D
Nom de l'opérateur	Date de prélèvement	Matériau
MARTIN Olivier	03/08/2021	Béton/plâtre/enduit - toile de verre+peinture
<b>Résultat amiante</b>		
absence d'amiante

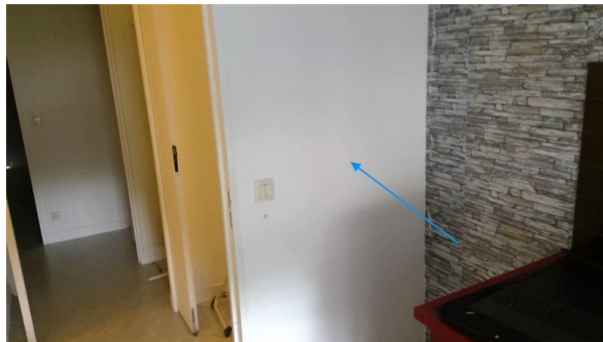
### PRELEVEMENT : P004

Nom du client	Numéro de dossier	Localisation
HABITAT 77 OPH DE SEINE ET MARNE	RAAT_251LAA0202	2ème - Cuisine Cloisons - A, B
Nom de l'opérateur	Date de prélèvement	Matériau
MARTIN Olivier	03/08/2021	Enduit / Plâtre - toile de verre+peinture
<b>Résultat amiante</b>		
absence d'amiante

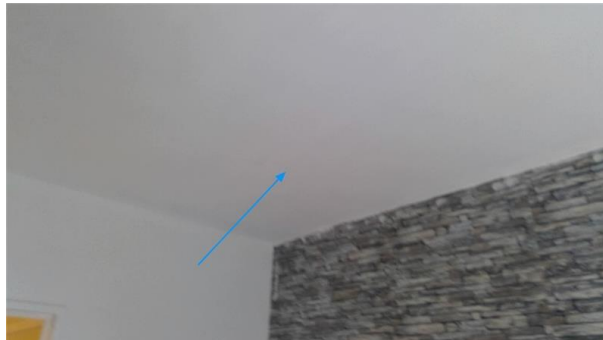
### PRELEVEMENT : P005

Nom du client	Numéro de dossier	Localisation
HABITAT 77 OPH DE SEINE ET MARNE	RAAT_251LAA0202	2ème - Cuisine Plafond - Plafond
Nom de l'opérateur	Date de prélèvement	Matériau
MARTIN Olivier	03/08/2021	Enduit / Plâtre - Peinture
<b>Résultat amiante</b>		
absence d'amiante

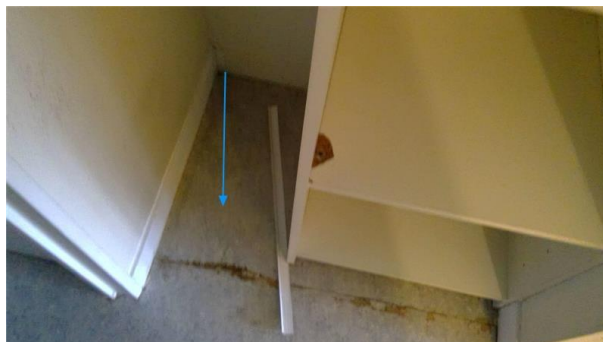
### PRELEVEMENT : P006

Nom du client	Numéro de dossier	Localisation
HABITAT 77 OPH DE SEINE ET MARNE	RAAT_251LAA0202	2ème - Dégagements Plancher - Sol
Nom de l'opérateur	Date de prélèvement	Matériau
MARTIN Olivier	03/08/2021	Ragréage / colle - Linoleum
<b>Résultat amiante</b>		
absence d'amiante

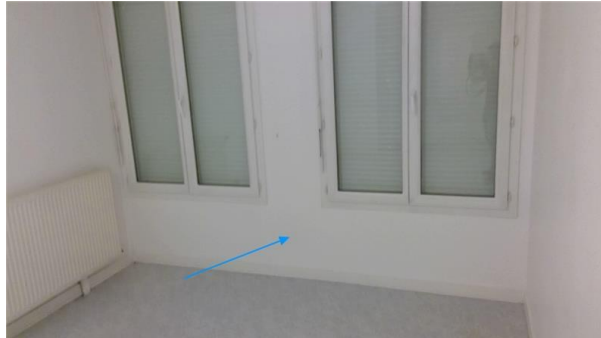
### PRELEVEMENT : P007

Nom du client	Numéro de dossier	Localisation
HABITAT 77 OPH DE SEINE ET MARNE	RAAT_251LAA0202	2ème - Séjour Mur façade - D
Nom de l'opérateur	Date de prélèvement	Matériau
MARTIN Olivier	03/08/2021	Béton/plâtre/enduit - toile de verre+peinture
Résultat amiante		
absence d'amiante

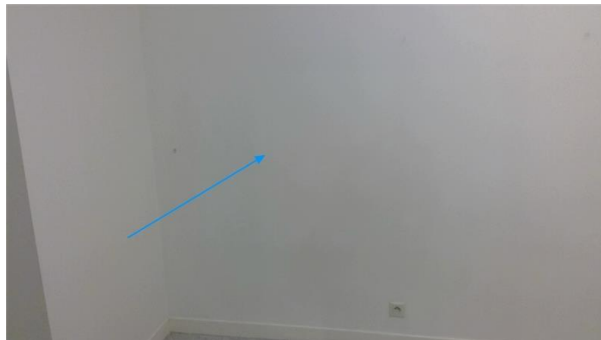
### PRELEVEMENT : P008

Nom du client	Numéro de dossier	Localisation
HABITAT 77 OPH DE SEINE ET MARNE	RAAT_251LAA0202	2ème - Séjour Mur - C
Nom de l'opérateur	Date de prélèvement	Matériau
MARTIN Olivier	03/08/2021	Béton/plâtre/enduit - toile de verre+peinture
Résultat amiante		
absence d'amiante

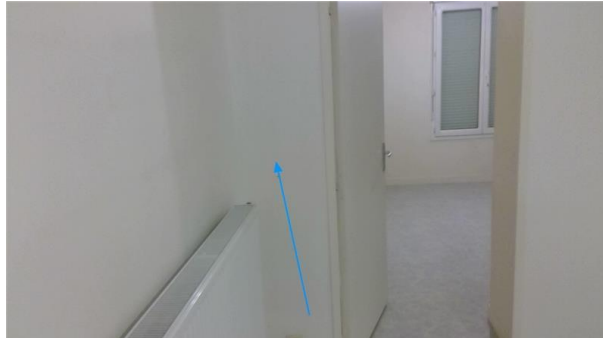
### PRELEVEMENT : P009

Nom du client	Numéro de dossier	Localisation
HABITAT 77 OPH DE SEINE ET MARNE	RAAT_251LAA0202	2ème - Séjour Cloisons - A, B
Nom de l'opérateur	Date de prélèvement	Matériau
MARTIN Olivier	03/08/2021	Enduit / Plâtre - toile de verre+peinture
<b>Résultat amiante</b>		
absence d'amiante

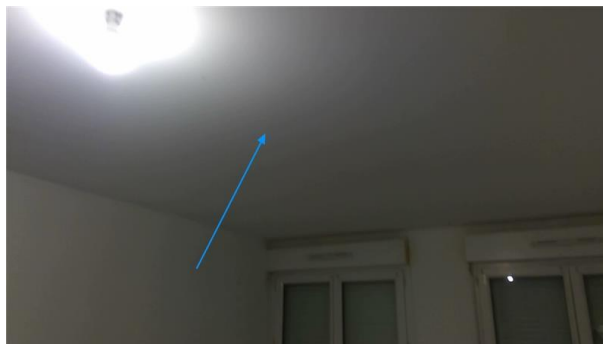
### PRELEVEMENT : P010

Nom du client	Numéro de dossier	Localisation
HABITAT 77 OPH DE SEINE ET MARNE	RAAT_251LAA0202	2ème - Séjour Plafond - Plafond
Nom de l'opérateur	Date de prélèvement	Matériau
MARTIN Olivier	03/08/2021	Enduit / Plâtre - Peinture
<b>Résultat amiante</b>		
absence d'amiante
