Rapport de mission de repérage des matériaux et produits contenant de l'amiante avant réalisation de travaux

26 AVENUE HENRTI BARBUSSE

77190 DAMMARIE LES LYS

RAPPORT N° :	253LAA0203	Laboratoire d'Analyses :	ITGA
Repérage réalisé le :	02/03/2018	Adresse laboratoire :	3 RUE ARMAND HERPIN LACROIX - CS 46537 35065 RENNES CEDEX
Accompagnateur :		Numéro d'accréditation :	1-5967
Par :	Mickaël JULIEN	Organisme d'assurance professionnelle :	AXA France
N° certificat :	CPDI 4129	Adresse assurance :	313 Terrasses de l'Arche 92727 NANTERRE CEDEX
Date d'obtention :	01/01/2017	N° de contrat d'assurance :	10063271004
Organisme certificateur	I.CERT Parc Edonia - Bâtiment G - Rue de la Terre Victoria - 35760 SAINT-GREGOIRE	Date de validité :	31/12/2018

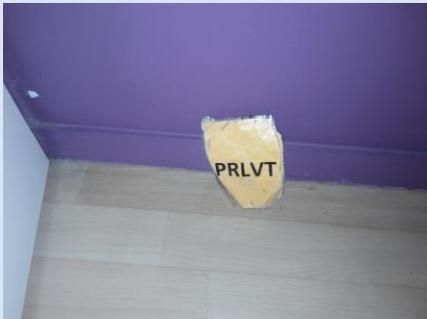
PRELEVEMENT : 253LAA0203P001			
NOM DU CLIENT	NUMERO DU DOSSIER	PIECE OU LOCAL	
OPH77	253LAA0203 02/03/2018	Cuisine	
ELEMENT	DESCRIPTIF DU LABORATOIRE	DATE DE PRELEVEMENT	NOM DE L'OPERATEUR
Enduit plaque de plâtre	Enduit plâtreux beige en vrac + carton non séparable + enduit plâtreux blanc en faible quantité non séparable + peinture non séparable	02/03/2018	JULIEN Mickaël
LOCALISATION		RESULTAT	
Mur A		Amiante non détecté	
EMPLACEMENT

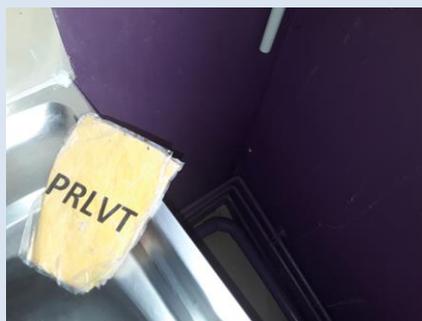
PRELEVEMENT : 253LAA0203P002			
NOM DU CLIENT	NUMERO DU DOSSIER	PIECE OU LOCAL	
OPH77	253LAA0203 02/03/2018	Cuisine	
ELEMENT	DESCRIPTIF DU LABORATOIRE	DATE DE PRELEVEMENT	NOM DE L'OPERATEUR
Enduit / Peinture plaque de plâtre	Enduit plâtreux blanc en vrac + papier en faible quantité non séparable + peinture non séparable	02/03/2018	JULIEN Mickaël
LOCALISATION		RESULTAT	
Mur D		Amiante non détecté

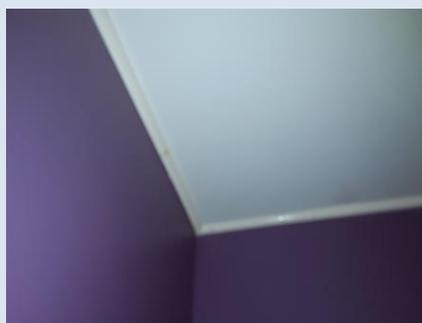
PRELEVEMENT : 253LAA0203P003			
NOM DU CLIENT	NUMERO DU DOSSIER	PIECE OU LOCAL	
OPH77	253LAA0203 02/03/2018	Cuisine	
ELEMENT	DESCRIPTIF DU LABORATOIRE	DATE DE PRELEVEMENT	NOM DE L'OPERATEUR
Enduit béton	Enduit beige en faible quantité en vrac non séparable + enduit plâtreux blanc en faible quantité non séparable + peinture en faible quantité non séparable	02/03/2018	JULIEN Mickaël
LOCALISATION		RESULTAT	
Plafond		Amiante non détecté
