## Rapport de mission de repérage des matériaux et produits listes A et B à intégrer au dossier technique «amiante»

PROGRAMME DTA\_15\_POSTE\_BAT\_A

15 RUE DE LA POSTE

77176 NANDY

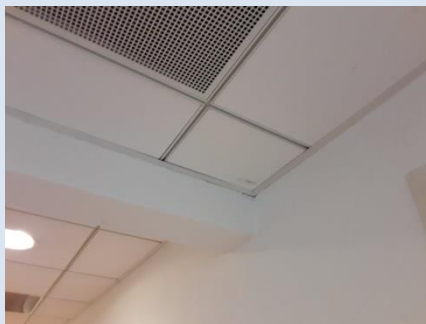
PRELEVEMENT : DTA_15_POSTE_BAT_AP001			
NOM DU CLIENT	NUMERO DU DOSSIER		PIECE OU LOCAL
OPH77	DTA_15_POSTE_BAT_A 18/04/2019		Hall (RC)
ELEMENT	DESCRIPTIF DU LABORATOIRE	DATE DE PRELEVEMENT	NOM DE L'OPERATEUR
Dalle de faux-plafonds	Matériau fibreux beige + peinture non séparable	18/04/2019	TAVARES Serge
LOCALISATION		RESULTAT	
Plafond		Amiante non détecté

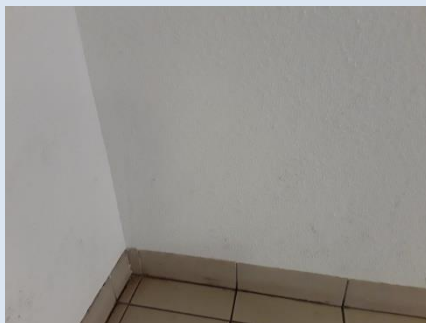
PRELEVEMENT : DTA_15_POSTE_BAT_AP002			
NOM DU CLIENT	NUMERO DU DOSSIER		PIECE OU LOCAL
OPH77	DTA_15_POSTE_BAT_A 18/04/2019		Hall (RC)
ELEMENT	DESCRIPTIF DU LABORATOIRE	DATE DE PRELEVEMENT	NOM DE L'OPERATEUR
Enduit	Enduit plâtreux blanc en vrac + peinture non séparable	18/04/2019	TAVARES Serge
LOCALISATION		RESULTAT	
Mur A		Amiante non détecté

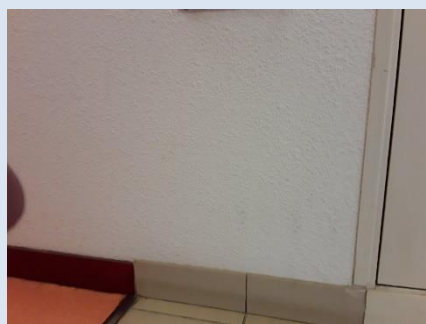
**PRELEVEMENT : DTA\_15\_POSTE\_BAT\_AP003**

NOM DU CLIENT	NUMERO DU DOSSIER	PIECE OU LOCAL	
OPH77	DTA_15_POSTE_BAT_A 18/04/2019	Hall (RC)	
ELEMENT	DESCRIPTIF DU LABORATOIRE	DATE DE PRELEVEMENT	NOM DE L'OPERATEUR
Enduit	Enduit plâtreux blanc en vrac + peinture non séparable	18/04/2019	TAVARES Serge
LOCALISATION		RESULTAT	
Mur C		Amiante non détecté

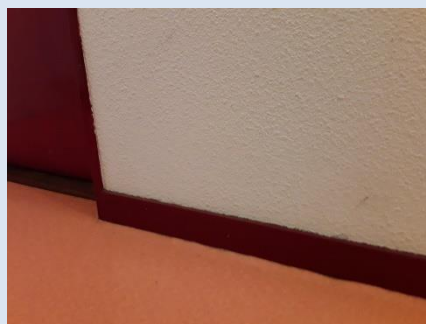
**PRELEVEMENT : DTA\_15\_POSTE\_BAT\_AP004**

NOM DU CLIENT	NUMERO DU DOSSIER	PIECE OU LOCAL	
OPH77	DTA_15_POSTE_BAT_A 18/04/2019	Couloir (RC)	
ELEMENT	DESCRIPTIF DU LABORATOIRE	DATE DE PRELEVEMENT	NOM DE L'OPERATEUR
Enduit	Enduit plâtreux blanc en vrac + peinture non séparable	18/04/2019	TAVARES Serge
LOCALISATION		RESULTAT	
Mur A		Amiante non détecté

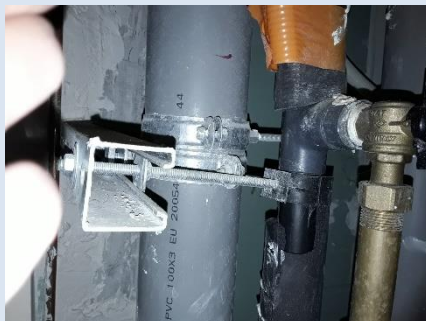
PRELEVEMENT : DTA_15_POSTE_BAT_AP005			
NOM DU CLIENT	NUMERO DU DOSSIER		PIECE OU LOCAL
OPH77	DTA_15_POSTE_BAT_A 18/04/2019		Gaine technique Eau (RC)
ELEMENT	DESCRIPTIF DU LABORATOIRE	DATE DE PRELEVEMENT	NOM DE L'OPERATEUR
Calorifugeage	Matériau noir en mousse avec poussières	18/04/2019	TAVARES Serge
LOCALISATION		RESULTAT	
Canalisation eau froide		Amiante non détecté

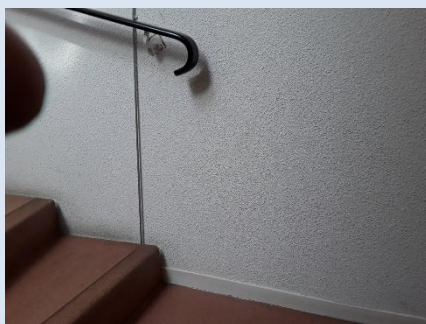
PRELEVEMENT : DTA_15_POSTE_BAT_AP006			
NOM DU CLIENT	NUMERO DU DOSSIER		PIECE OU LOCAL
OPH77	DTA_15_POSTE_BAT_A 18/04/2019		Cage d'escalier 1 (RC)
ELEMENT	DESCRIPTIF DU LABORATOIRE	DATE DE PRELEVEMENT	NOM DE L'OPERATEUR
Enduit	Enduit plâtreux blanc en vrac	18/04/2019	TAVARES Serge
LOCALISATION		RESULTAT	
Mur C		Amiante non détecté

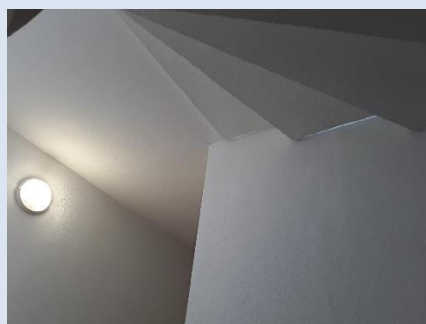
PRELEVEMENT : DTA_15_POSTE_BAT_AP007			
NOM DU CLIENT	NUMERO DU DOSSIER		PIECE OU LOCAL
OPH77	DTA_15_POSTE_BAT_A 18/04/2019		Cage d'escalier 1 (RC)
ELEMENT	DESCRIPTIF DU LABORATOIRE	DATE DE PRELEVEMENT	NOM DE L'OPERATEUR
Enduit	Enduit plâtreux blanc en vrac + peinture non séparable	18/04/2019	TAVARES Serge
LOCALISATION		RESULTAT	
Plafond		Amiante non détecté

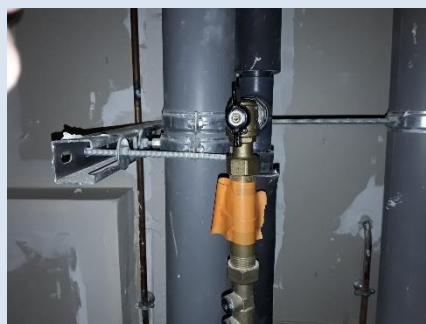
PRELEVEMENT : DTA_15_POSTE_BAT_AP008			
NOM DU CLIENT	NUMERO DU DOSSIER		PIECE OU LOCAL
OPH77	DTA_15_POSTE_BAT_A 18/04/2019		Gaine technique Eau (RC)
ELEMENT	DESCRIPTIF DU LABORATOIRE	DATE DE PRELEVEMENT	NOM DE L'OPERATEUR
Calorifugeage	Matériau noir en mousse avec poussières	18/04/2019	TAVARES Serge
LOCALISATION		RESULTAT	
Canalisation eau froide		Amiante non détecté
