Rapport de mission de repérage des matériaux et produits contenant de l'amiante avant réalisation de travaux

Norme NF X 46-020 V .2017

10 Ruelle au Vin - Logement 2 - ESC AB - R+1

RAPPORT N° :	255LAB0102	Laboratoire d'Analyses :	ITGA
Repérage réalisé le :	08/01/2020	Adresse laboratoire :	3 RUE ARMAND HERPIN LACROIX - CS 46537 35065 RENNES CEDEX
Accompagnateur :		Numéro d'accréditation :	1-5967
Par :	Abdessamad RHENZOUR	Organisme d'assurance professionnelle :	AXA France
N° certificat :	DTI3342	Adresse assurance :	313 Terrasses de l'Arche 92727 NANTERRE CEDEX
Date d'obtention :	23/11/2017	N° de contrat d'assurance :	10158549604
Organisme certificateur	DEKRA 5 avenue Garlande - 92220 BAGNEUX	Date de validité :	31/12/2019

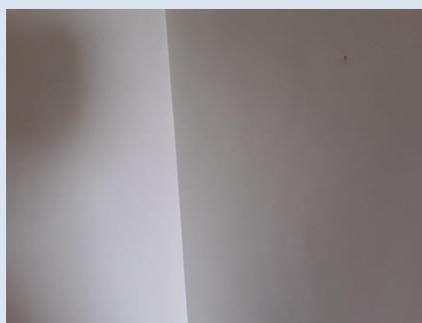
PRELEVEMENT : 255LAB0102P001			
NOM DU CLIENT	NUMERO DU DOSSIER		PIECE OU LOCAL
HABITAT 77-OPH DE SEINE ET MARNE	255LAB0102 08/01/2020		Cuisine (R+1)
ELEMENT	DESCRIPTIF DU LABORATOIRE	DATE DE PRELEVEMENT	NOM DE L'OPERATEUR
Enduit / Peinture plaque de plâtre	Peinture non séparable + enduit plâtreux blanc en vrac + carton non séparable	08/01/2020	RHENZOUR Abdessamad
LOCALISATION		RESULTAT	
Mur C		Amiante non détecté

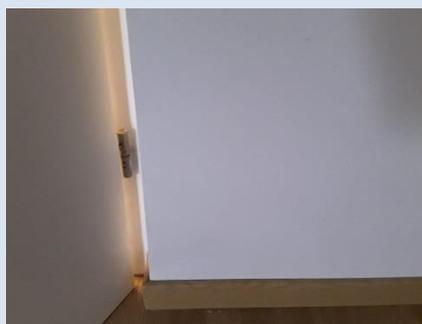
PRELEVEMENT : 255LAB0102P002			
NOM DU CLIENT	NUMERO DU DOSSIER		PIECE OU LOCAL
HABITAT 77-OPH DE SEINE ET MARNE	255LAB0102 08/01/2020		Séjour / Salon (R+1)
ELEMENT	DESCRIPTIF DU LABORATOIRE	DATE DE PRELEVEMENT	NOM DE L'OPERATEUR
Enduit / Peinture béton	Peinture non séparable + enduit gris en vrac	08/01/2020	RHENZOUR Abdessamad
LOCALISATION		RESULTAT	
Mur D		Amiante non détecté

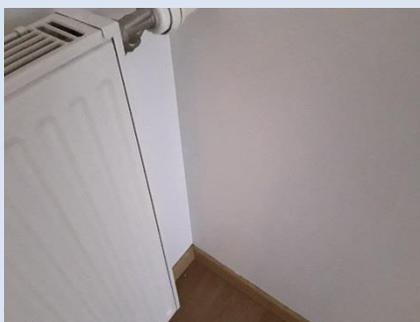
PRELEVEMENT : 255LAB0102P003			
NOM DU CLIENT	NUMERO DU DOSSIER	PIECE OU LOCAL	
HABITAT 77-OPH DE SEINE ET MARNE	255LAB0102 08/01/2020	Séjour / Salon (R+1)	
ELEMENT	DESCRIPTIF DU LABORATOIRE	DATE DE PRELEVEMENT	NOM DE L'OPERATEUR
Enduit / Peinture plaque de plâtre	Peinture non séparable + papier non séparable + enduit plâtreux blanc en vrac non séparable + carton non séparable + matériau plâtreux blanc en vrac non séparable	08/01/2020	RHENZOUR Abdessamad
LOCALISATION		RESULTAT	
Mur B		Amiante non détecté

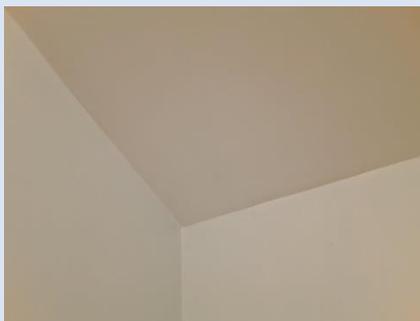
PRELEVEMENT : 255LAB0102P004			
NOM DU CLIENT	NUMERO DU DOSSIER	PIECE OU LOCAL	
HABITAT 77-OPH DE SEINE ET MARNE	255LAB0102 08/01/2020	Salle de bains (R+1)	
ELEMENT	DESCRIPTIF DU LABORATOIRE	DATE DE PRELEVEMENT	NOM DE L'OPERATEUR
Enduit / Peinture béton	Peinture non séparable + enduit plâtreux blanc en vrac	08/01/2020	RHENZOUR Abdessamad
LOCALISATION		RESULTAT	
Plafond		Amiante non détecté
