Rapport de mission de repérage des matériaux et produits contenant de l'amiante avant réalisation de travaux

4 RUE DES FENAISSONS LGT 2

77700 MAGNY LE HONGRE

RAPPORT N° :	OPH77 257LAB0202	Date d'émission du rapport :	17/07/2017
Le repérage a été réalisé le :	30/06/2017	Accompagnateur :	
Par :	Tristan BRUNIOT	Laboratoire d'Analyses :	ITGA
N° certificat de qualification :	CPDI 3541	Adresse laboratoire :	3 RUE ARMAND HERPIN LACROIX - CS 46537 35065 RENNES CEDEX
Date d'obtention :	06/08/2015	Numéro d'accréditation :	1-5967
Le présent rapport est établi par une personne dont les compétences sont certifiées par :	I.CERT Parc Edonia - Bâtiment G - Rue de la Terre Victoria - 35760 SAINT-GREGOIRE	Organisme d'assurance professionnelle :	ALLIANZ
		Adresse assurance :	Direction Opérations Entreprises 5C Esplanade Charles de Gaulle 33081 BORDEAUX CEDEX
		N° de contrat d'assurance :	55897385
		Date de validité :	31/12/2017

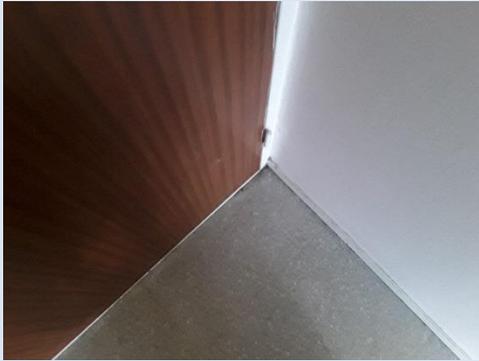
PRELEVEMENT : 257LAB0202P002		
NOM DU CLIENT	NUMERO DU DOSSIER	PIECE OU LOCAL
OPH77	257LAB0202 30/06/2017	Entrée
MATERIAU	DATE DE PRELEVEMENT	NOM DE L'OPERATEUR
Revêtement souple beige + colle polymère jaune non séparable + ragréage gris + matériau gris hétérogène	30/06/2017	BRUNIOT Tristan
LOCALISATION	RESULTAT	
Sols	Amiante non détecté	
EMPLACEMENT

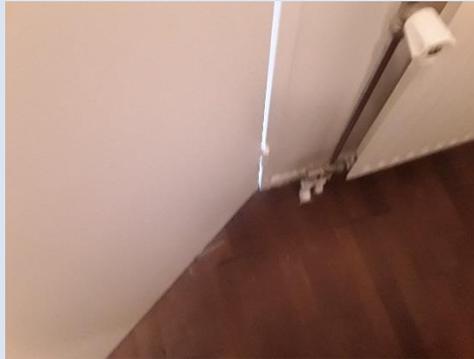
PRELEVEMENT : 257LAB0202P003		
NOM DU CLIENT	NUMERO DU DOSSIER	PIECE OU LOCAL
OPH77	257LAB0202 30/06/2017	Salle de bains
MATERIAU	DATE DE PRELEVEMENT	NOM DE L'OPERATEUR
Revêtement cassant marron + revêtement souple beige + colle polymère incolore non séparable + colle polymère jaune non séparable + ragréage gris	30/06/2017	BRUNOT Tristan
LOCALISATION	RESULTAT	
Sols	Amiante non détecté

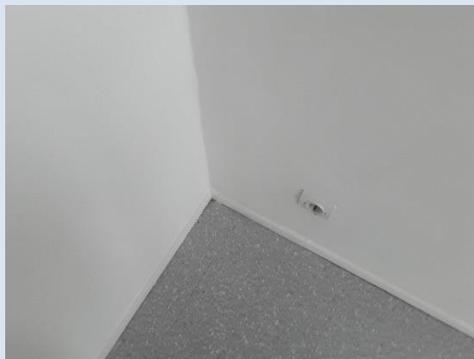
PRELEVEMENT : 257LAB0202P004		
NOM DU CLIENT	NUMERO DU DOSSIER	PIECE OU LOCAL
OPH77	257LAB0202 30/06/2017	Séjour
MATERIAU	DATE DE PRELEVEMENT	NOM DE L'OPERATEUR
Enduit plâtreux blanc en vrac + peinture non séparable + carton non séparable	30/06/2017	BRUNOT Tristan
LOCALISATION	RESULTAT	
Mur C	Amiante non détecté

Fraction Analysée	Technique analytique et date d'analyse	Résultat	Type d'amiante	Nb de préparations
▶ Enduit plâtreux blanc en vrac + peinture non séparable + carton non séparable	META le 13/07/2017	Amiante non détecté	---	1

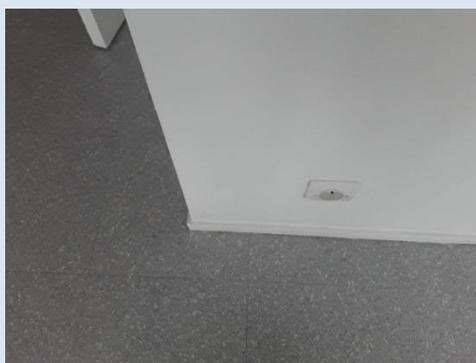
PRELEVEMENT : 257LAB0202P005		
NOM DU CLIENT	NUMERO DU DOSSIER	PIECE OU LOCAL
OPH77	257LAB0202 30/06/2017	Séjour
MATERIAU	DATE DE PRELEVEMENT	NOM DE L'OPERATEUR
Enduit plâtreux blanc en vrac + peinture non séparable + carton non séparable	30/06/2017	BRUNIoT Tristan
LOCALISATION	RESULTAT	
Mur B	Amiante non détecté

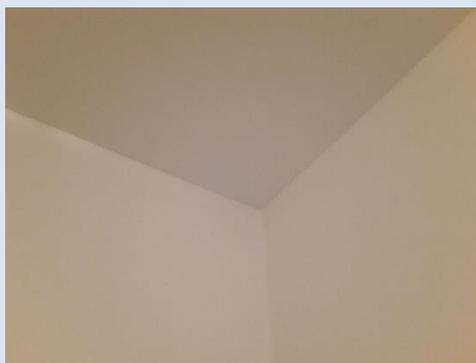
PRELEVEMENT : 257LAB0202P006		
NOM DU CLIENT	NUMERO DU DOSSIER	PIECE OU LOCAL
OPH77	257LAB0202 30/06/2017	Séjour
MATERIAU	DATE DE PRELEVEMENT	NOM DE L'OPERATEUR
Enduit plâtreux blanc en vrac + peinture non séparable	30/06/2017	BRUNIoT Tristan
LOCALISATION	RESULTAT	
Plafonds	Amiante non détecté

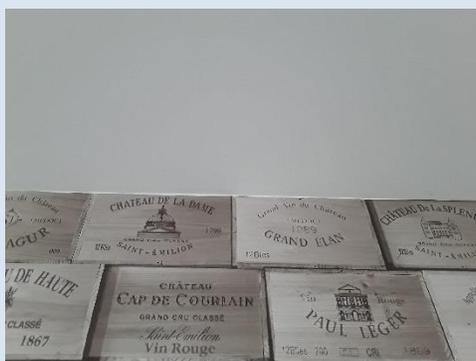
Cuisine		Enduit plâtreux blanc en vrac + peinture non	257LAB0202P007	Mur B	BON ETAT	Amiante non détecté	RESULTAT ANALYSE

PRELEVEMENT : 257LAB0202P007		
NOM DU CLIENT	NUMERO DU DOSSIER	PIECE OU LOCAL
OPH77	257LAB0202 30/06/2017	Cuisine
MATERIAU	DATE DE PRELEVEMENT	NOM DE L'OPERATEUR
Enduit plâtreux blanc en vrac + peinture non séparable + carton non séparable	30/06/2017	BRUNIoT Tristan
LOCALISATION	RESULTAT	
Mur B	Amiante non détecté

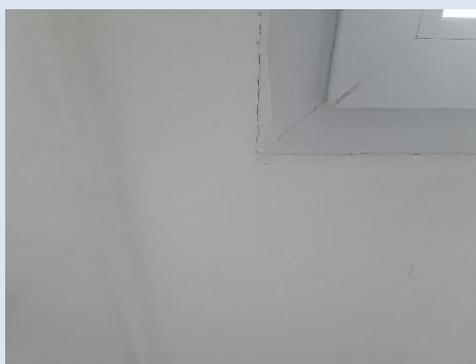
PRELEVEMENT : 257LAB0202P008		
NOM DU CLIENT	NUMERO DU DOSSIER	PIECE OU LOCAL
OPH77	257LAB0202 30/06/2017	Cuisine
MATERIAU	DATE DE PRELEVEMENT	NOM DE L'OPERATEUR
Enduit plâtreux blanc en vrac + peintures multiples non séparable + carton non séparable	30/06/2017	BRUNIoT Tristan
LOCALISATION	RESULTAT	
Mur C	Amiante non détecté

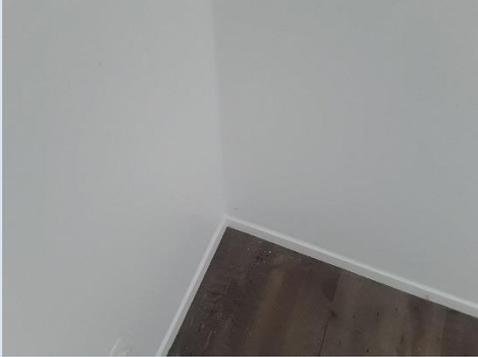
PRELEVEMENT : 257LAB0202P009		
NOM DU CLIENT OPH77	NUMERO DU DOSSIER 257LAB0202 30/06/2017	PIECE OU LOCAL Salle de bains
MATERIAU Enduit plâtreux blanc en vrac + peinture non séparable	DATE DE PRELEVEMENT 30/06/2017	NOM DE L'OPERATEUR BRUNOT Tristan
LOCALISATION Plafonds	RESULTAT Amiante non détecté	
EMPLACEMENT
