## Rapport de mission de repérage des matériaux et produits contenant de l'amiante avant réalisation de travaux

4 RUE DES FENAISSONS

77700 MAGNY LE HONGRE

RAPPORT N° :	257LAB0102	Laboratoire d'Analyses :	ITGA
Repérage réalisé le :	21/05/2019	Adresse laboratoire :	3 RUE ARMAND HERPIN LACROIX - CS 46537 35065 RENNES CEDEX
Accompagnateur :		Numéro d'accréditation :	1-5967
Par :	Serge TAVARES	Organisme d'assurance professionnelle :	AXA France
N° certificat :	DTI3472	Adresse assurance :	313 Terrasses de l'Arche 92727 NANTERRE CEDEX
Date d'obtention :	20/08/2018	N° de contrat d'assurance :	10158549604
Organisme certificateur		Date de validité :	31/12/2019

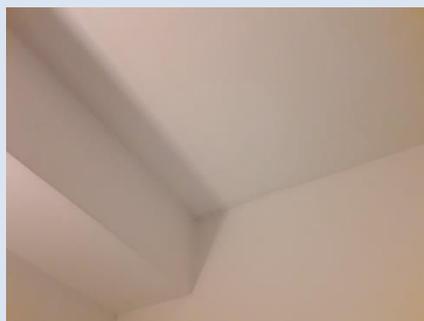
PRELEVEMENT : 257LAB0102P001			
NOM DU CLIENT	NUMERO DU DOSSIER		PIECE OU LOCAL
OPH77	257LAB0102 21/05/2019		Salle de bains et WC (RC)
ELEMENT	DESCRIPTIF DU LABORATOIRE	DATE DE PRELEVEMENT	NOM DE L'OPERATEUR
Enduit / Peinture béton	Enduit plâtreux blanc en vrac non séparable + peinture non séparable	21/05/2019	TAVARES Serge
LOCALISATION		RESULTAT	
Plafond		Amiante non détecté

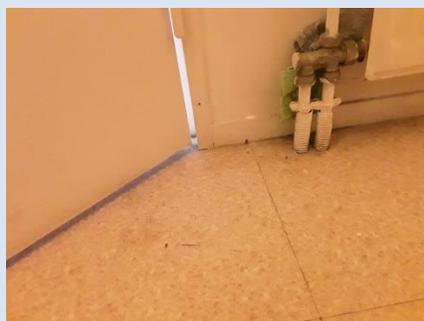
PRELEVEMENT : 257LAB0102P002			
NOM DU CLIENT	NUMERO DU DOSSIER		PIECE OU LOCAL
OPH77	257LAB0102 21/05/2019		Salle de bains et WC (RC)
ELEMENT	DESCRIPTIF DU LABORATOIRE	DATE DE PRELEVEMENT	NOM DE L'OPERATEUR
Enduit / Peinture plaque de plâtre	Enduit plâtreux blanc en vrac non séparable + peinture non séparable + carton non séparable	21/05/2019	TAVARES Serge
LOCALISATION		RESULTAT	
Mur D		Amiante non détecté

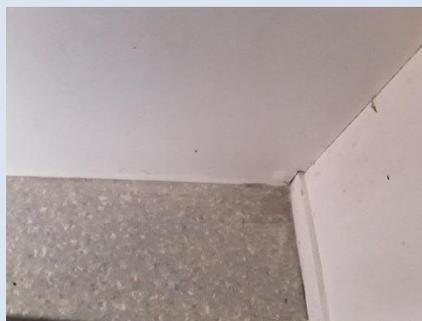
**PRELEVEMENT : 257LAB0102P003**

NOM DU CLIENT	NUMERO DU DOSSIER	PIECE OU LOCAL	
OPH77	257LAB0102 21/05/2019	Placard (RC)	
ELEMENT	DESCRIPTIF DU LABORATOIRE	DATE DE PRELEVEMENT	NOM DE L'OPERATEUR
Dalle de sol	Revêtement souple beige	21/05/2019	TAVARES Serge
LOCALISATION		RESULTAT	
Sol		Fr1:Amiante non détecté

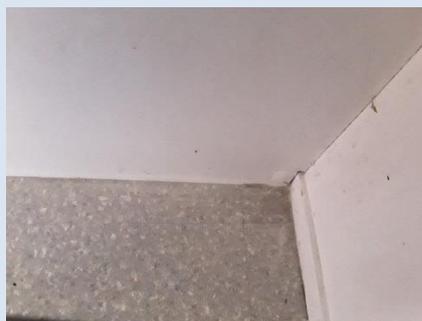
**PRELEVEMENT : 257LAB0102P003**

NOM DU CLIENT	NUMERO DU DOSSIER	PIECE OU LOCAL	
OPH77	257LAB0102 21/05/2019	Placard (RC)	
ELEMENT	DESCRIPTIF DU LABORATOIRE	DATE DE PRELEVEMENT	NOM DE L'OPERATEUR
Dalle de sol	Colle polymère jaune non séparable + ragréage gris + sous couche de ragréage blanche non séparable	21/05/2019	TAVARES Serge
LOCALISATION		RESULTAT	
Sol		Fr2:Amiante non détecté

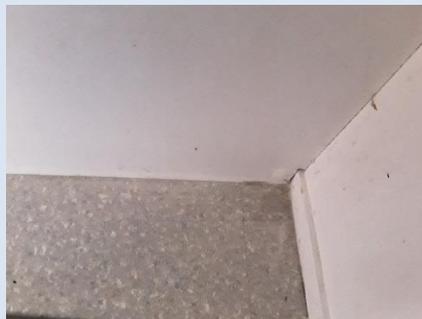
PRELEVEMENT : 257LAB0102P003			
NOM DU CLIENT	NUMERO DU DOSSIER	PIECE OU LOCAL	
OPH77	257LAB0102 21/05/2019	Placard (RC)	
ELEMENT	DESCRIPTIF DU LABORATOIRE	DATE DE PRELEVEMENT	NOM DE L'OPERATEUR
Dalle de sol	Matériau compact gris hétérogène	21/05/2019	TAVARES Serge
LOCALISATION		RESULTAT	
Sol		Fr3:Amiante non détecté

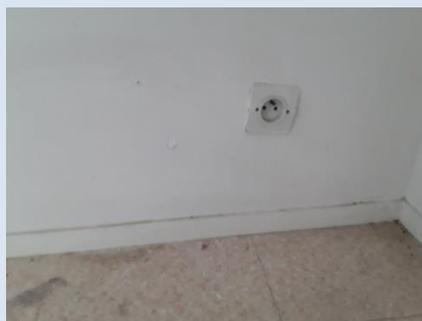
PRELEVEMENT : 257LAB0102P004			
NOM DU CLIENT	NUMERO DU DOSSIER	PIECE OU LOCAL	
OPH77	257LAB0102 21/05/2019	Cuisine (RC)	
ELEMENT	DESCRIPTIF DU LABORATOIRE	DATE DE PRELEVEMENT	NOM DE L'OPERATEUR
Enduit / Peinture plaque de plâtre	Enduit plâtreux blanc en vrac + peinture non séparable + carton non séparable	21/05/2019	TAVARES Serge
LOCALISATION		RESULTAT	
Mur B		Amiante non détecté

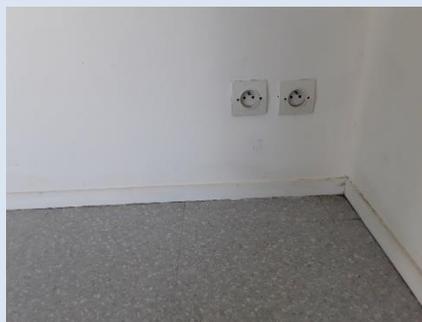
PRELEVEMENT : 257LAB0102P005			
NOM DU CLIENT	NUMERO DU DOSSIER		PIECE OU LOCAL
OPH77	257LAB0102 21/05/2019		Séjour (RC)
ELEMENT	DESCRIPTIF DU LABORATOIRE	DATE DE PRELEVEMENT	NOM DE L'OPERATEUR
Enduit / Peinture plaque de plâtre	Enduit plâtreux blanc en vrac + peinture non séparable + carton non séparable	21/05/2019	TAVARES Serge
LOCALISATION		RESULTAT	
Mur B		Amiante non détecté

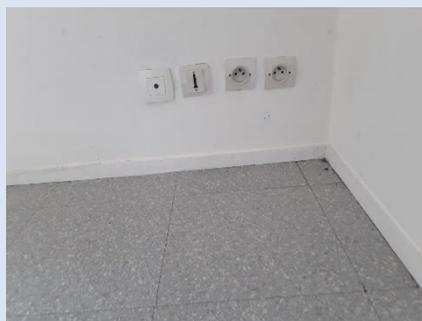
PRELEVEMENT : 257LAB0102P006			
NOM DU CLIENT	NUMERO DU DOSSIER		PIECE OU LOCAL
OPH77	257LAB0102 21/05/2019		Séjour (RC)
ELEMENT	DESCRIPTIF DU LABORATOIRE	DATE DE PRELEVEMENT	NOM DE L'OPERATEUR
Enduit / Peinture plaque de plâtre	Enduit plâtreux blanc en vrac non séparable + peinture non séparable + carton non séparable	21/05/2019	TAVARES Serge
LOCALISATION		RESULTAT	
Mur D		Amiante non détecté
