Rapport de mission de repérage des matériaux et produits contenant de l'amiante avant réalisation de travaux

4 RUE DES FENAISSONS LGT 2

77700 MAGNY LE HONGRE

RAPPORT N° :	OPH77 257LAB0202	Date d'émission du rapport :	17/07/2017
Le repérage a été réalisé le :	30/06/2017	Accompagnateur :	
Par :	Tristan BRUNIOT	Laboratoire d'Analyses :	ITGA
N° certificat de qualification :	CPDI 3541	Adresse laboratoire :	3 RUE ARMAND HERPIN LACROIX - CS 46537 35065 RENNES CEDEX
Date d'obtention :	06/08/2015	Numéro d'accréditation :	1-5967
Le présent rapport est établi par une personne dont les compétences sont certifiées par :	I.CERT Parc Edonia - Bâtiment G - Rue de la Terre Victoria - 35760 SAINT-GREGOIRE	Organisme d'assurance professionnelle :	ALLIANZ
		Adresse assurance :	Direction Opérations Entreprises 5C Esplanade Charles de Gaulle 33081 BORDEAUX CEDEX
		N° de contrat d'assurance :	55897385
		Date de validité :	31/12/2017

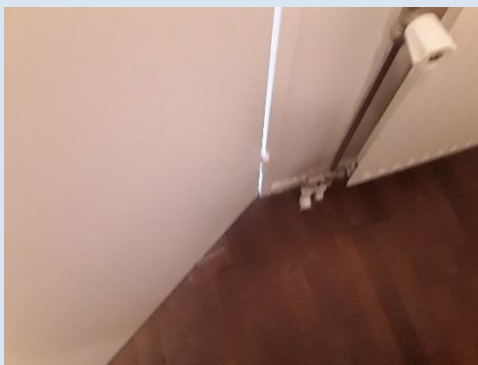
PRELEVEMENT : 257LAB0202P003		
NOM DU CLIENT	NUMERO DU DOSSIER	PIECE OU LOCAL
OPH77	257LAB0202 30/06/2017	Salle de bains
MATERIAU	DATE DE PRELEVEMENT	NOM DE L'OPERATEUR
Revêtement cassant marron + revêtement souple beige + colle polymère incolore non séparable + colle polymère jaune non séparable + ragréage gris	30/06/2017	BRUNOT Tristan
LOCALISATION	RESULTAT	
Sols	Amiante non détecté

EMPLACEMENT

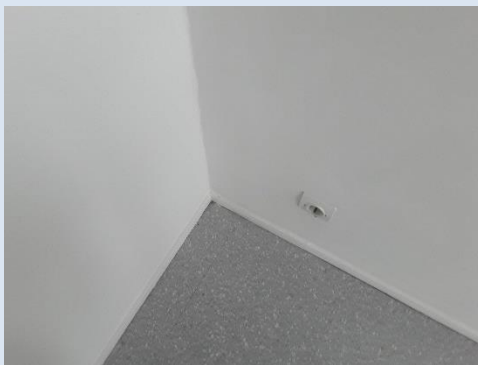
PRELEVEMENT : 257LAB0202P004		
NOM DU CLIENT	NUMERO DU DOSSIER	PIECE OU LOCAL
OPH77	257LAB0202 30/06/2017	Séjour
MATERIAU	DATE DE PRELEVEMENT	NOM DE L'OPERATEUR
Enduit plâtreux blanc en vrac + peinture non séparable + carton non séparable	30/06/2017	BRUNOT Tristan
LOCALISATION	RESULTAT	
Mur C	Amiante non détecté

EMPLACEMENT

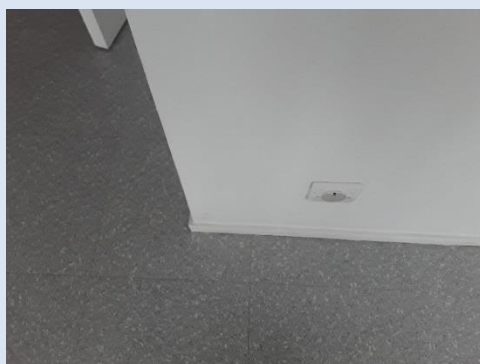
PRELEVEMENT : 257LAB0202P005		
NOM DU CLIENT	NUMERO DU DOSSIER	PIECE OU LOCAL
OPH77	257LAB0202 30/06/2017	Séjour
MATERIAU	DATE DE PRELEVEMENT	NOM DE L'OPERATEUR
Enduit plâtreux blanc en vrac + peinture non séparable + carton non séparable	30/06/2017	BRUNIoT Tristan
LOCALISATION	RESULTAT	
Mur B	Amiante non détecté

EMPLACEMENT

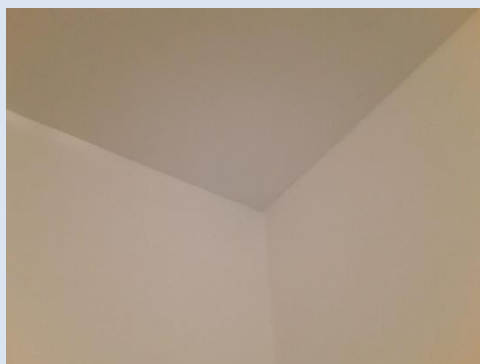
PRELEVEMENT : 257LAB0202P006		
NOM DU CLIENT	NUMERO DU DOSSIER	PIECE OU LOCAL
OPH77	257LAB0202 30/06/2017	Séjour
MATERIAU	DATE DE PRELEVEMENT	NOM DE L'OPERATEUR
Enduit plâtreux blanc en vrac + peinture non séparable	30/06/2017	BRUNIoT Tristan
LOCALISATION	RESULTAT	
Plafonds	Amiante non détecté

EMPLACEMENT

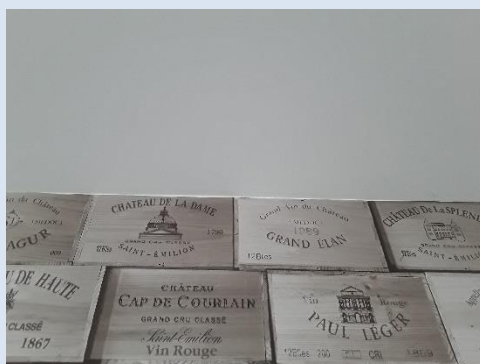
PRELEVEMENT : 257LAB0202P007		
NOM DU CLIENT	NUMERO DU DOSSIER	PIECE OU LOCAL
OPH77	257LAB0202 30/06/2017	Cuisine
MATERIAU	DATE DE PRELEVEMENT	NOM DE L'OPERATEUR
Enduit plâtreux blanc en vrac + peinture non séparable + carton non séparable	30/06/2017	BRUNIoT Tristan
LOCALISATION	RESULTAT	
Mur B	Amiante non détecté

EMPLACEMENT

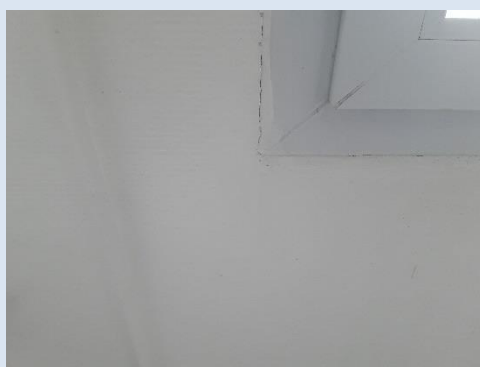
PRELEVEMENT : 257LAB0202P008		
NOM DU CLIENT	NUMERO DU DOSSIER	PIECE OU LOCAL
OPH77	257LAB0202 30/06/2017	Cuisine
MATERIAU	DATE DE PRELEVEMENT	NOM DE L'OPERATEUR
Enduit plâtreux blanc en vrac + peintures multiples non séparable + carton non séparable	30/06/2017	BRUNIoT Tristan
LOCALISATION	RESULTAT	
Mur C	Amiante non détecté

EMPLACEMENT
