Rapport de mission de repérage des matériaux et produits contenant de l'amiante avant réalisation de travaux

6 RUE DES FENAISONS

MODULE 257LAC0102
77700 MAGNY LE HONGRE

RAPPORT N° :	257LAC0102	Laboratoire d'Analyses :	ITGA
Repérage réalisé le :	20/03/2019	Adresse laboratoire :	3 RUE ARMAND HERPIN LACROIX - CS 46537 35065 RENNES CEDEX
Accompagnateur :		Numéro d'accréditation :	1-5967
Par :	Julien DETOUL	Organisme d'assurance professionnelle :	AXA France
N° certificat :	DTI3473	Adresse assurance :	313 Terrasses de l'Arche 92727 NANTERRE CEDEX
Date d'obtention :	20/08/2018	N° de contrat d'assurance :	10158549604
Organisme certificateur		Date de validité :	31/12/2019

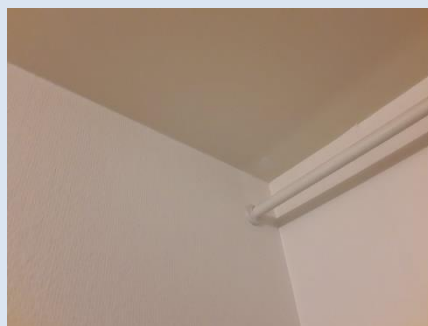
PRELEVEMENT : 257LAC0102P001			
NOM DU CLIENT	NUMERO DU DOSSIER		PIECE OU LOCAL
OPH77	257LAC0102 20/03/2019		Entrée (RC)
ELEMENT	DESCRIPTIF DU LABORATOIRE	DATE DE PRELEVEMENT	NOM DE L'OPERATEUR
Enduit / Peinture béton	Enduit plâtreux blanc en vrac + peinture non séparable	20/03/2019	DETOUL Julien
LOCALISATION		RESULTAT	
Plafond		Amiante non détecté

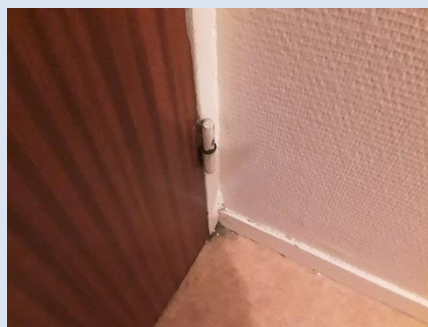
PRELEVEMENT : 257LAC0102P002			
NOM DU CLIENT	NUMERO DU DOSSIER		PIECE OU LOCAL
OPH77	257LAC0102 20/03/2019		Entrée (RC)
ELEMENT	DESCRIPTIF DU LABORATOIRE	DATE DE PRELEVEMENT	NOM DE L'OPERATEUR
Enduit / Peinture béton	Enduit plâtreux blanc en vrac + peinture non séparable + toile fibreuse blanche non séparable + matériau gris en vrac non séparable	20/03/2019	DETOUL Julien
LOCALISATION		RESULTAT	
Mur A		Amiante non détecté

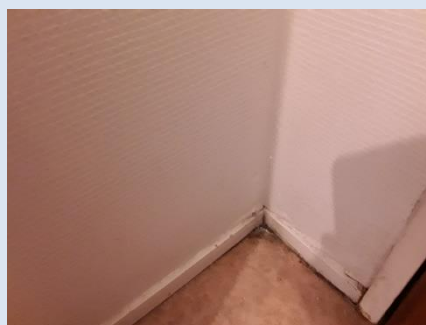
PRELEVEMENT : 257LAC0102P003			
NOM DU CLIENT	NUMERO DU DOSSIER	PIECE OU LOCAL	
OPH77	257LAC0102 20/03/2019	Séjour / Salon (RC)	
ELEMENT	DESCRIPTIF DU LABORATOIRE	DATE DE PRELEVEMENT	NOM DE L'OPERATEUR
Enduit / Calicot	Enduit plâtreux blanc en vrac + peinture non séparable + peinture non séparable + toile fibreuse blanche non séparable + carton non séparable	20/03/2019	DETOUL Julien
LOCALISATION		RESULTAT	
Mur E		Amiante non détecté

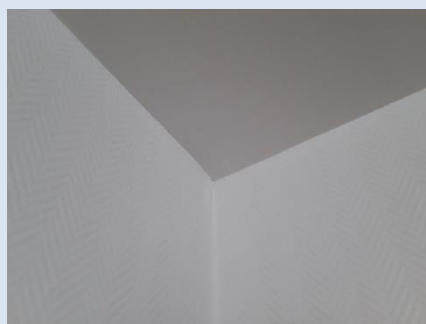
PRELEVEMENT : 257LAC0102P004			
NOM DU CLIENT	NUMERO DU DOSSIER	PIECE OU LOCAL	
OPH77	257LAC0102 20/03/2019	Cuisine (RC)	
ELEMENT	DESCRIPTIF DU LABORATOIRE	DATE DE PRELEVEMENT	NOM DE L'OPERATEUR
Enduit / Peinture béton	Enduit plâtreux blanc en vrac non séparable + peinture non séparable + matériau gris en vrac non séparable	20/03/2019	DETOUL Julien
LOCALISATION		RESULTAT	
Plafond		Amiante non détecté

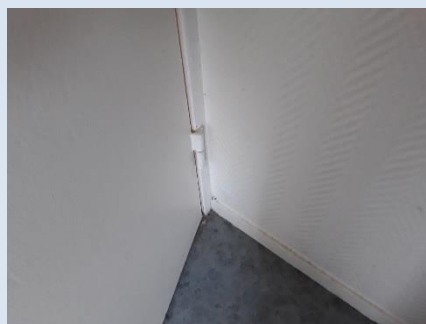
PRELEVEMENT : 257LAC0102P005			
NOM DU CLIENT	NUMERO DU DOSSIER		PIECE OU LOCAL
OPH77	257LAC0102 20/03/2019		Cuisine (RC)
ELEMENT	DESCRIPTIF DU LABORATOIRE	DATE DE PRELEVEMENT	NOM DE L'OPERATEUR
Enduit / Calicot	Enduit plâtreux blanc en vrac + peinture non séparable + carton non séparable + toile fibreuse blanche non séparable	20/03/2019	DETOUL Julien
LOCALISATION		RESULTAT	
Mur B		Amiante non détecté
