Rapport de mission de repérage des matériaux et produits contenant de l'amiante avant réalisation de travaux

8 RUE DES FENAISONS

77700 MAGNY LE HONGRE

RAPPORT N° :	257LAD0001	Laboratoire d'Analyses :	ITGA
Repérage réalisé le :	29/06/2018	Adresse laboratoire :	3 RUE ARMAND HERPIN LACROIX - CS 46537 35065 RENNES CEDEX
Accompagnateur :		Numéro d'accréditation :	1-5967
Par :	Amadou SY	Organisme d'assurance professionnelle :	AXA France
N° certificat :	CPDI4148	Adresse assurance :	313 Terrasses de l'Arche 92727 NANTERRE CEDEX
Date d'obtention :	09/11/2016	N° de contrat d'assurance :	10063271004
Organisme certificateur	I.CERT PARC EDONIA - BAT G - RUE DE LA TERRE VICTORIA - 35760 SAINT GREGOIRE	Date de validité :	31/12/2018

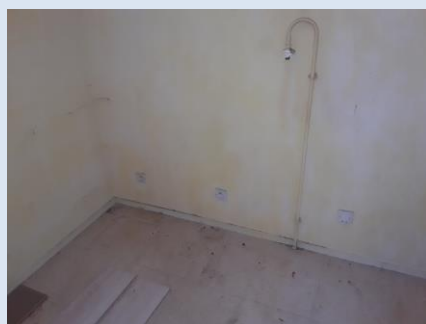
PRELEVEMENT : 257LAD0001P004

NOM DU CLIENT	NUMERO DU DOSSIER	PIECE OU LOCAL	
OPH77	257LAD0001 29/06/2018	Cuisine	
ELEMENT	DESCRIPTIF DU LABORATOIRE	DATE DE PRELEVEMENT	NOM DE L'OPERATEUR
Enduit / Peinture béton	Enduit plâtreux beige en vrac + peinture non séparable	29/06/2018	SY Amadou
LOCALISATION		RESULTAT	
Mur B		Amiante non détecté
