# Rapport de repérage des matériaux et produits contenant de l'amiante avant réalisation de travaux dans un immeuble bâti

8 Rue des Fenaisons - Logement 1 - ESC AD - R+1  
77700 MAGNY LE HONGRE

**Date du rapport :** 13/02/2020

257LAD0101 13/02/2020 - 04:04

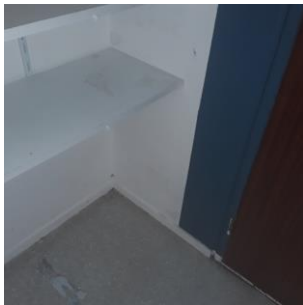
Identification : P001
Pièce et étage : Séjour R+1
Localisation : Mur I
Parties d'ouvrages ou de composants : Autres (Enduit / Peinture béton)
Descriptif Laboratoire : Peintures multiples non séparable + papier non séparable + enduit plâtreux blanc en vrac + matériau compact gris en faible quantité non séparable
Résultat (justification) : Amiante non détectée (RESULTAT ANALYSE)

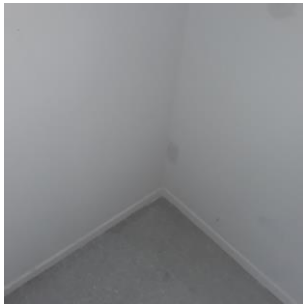
Pièce et Etage	Ouvrage ou composant de la construction	Localisation	Partie d'ouvrage ou de composant à inspecter ou à sonder	Identification	Justification
Chambre 2 - R+1	Autres	Mur B	Enduit / Calicot	P002	RESULTAT ANALYSE
Chambre 1 - R+1	Autres	Mur A, Mur E, Mur G, Mur H	Enduit / Calicot	P002	ZPSO
Chambre 2 - R+1	Autres	Mur C, Mur D	Enduit / Calicot	P002	ZPSO
Chambre 3 - R+1	Autres	Mur A, Mur B, Mur D, Mur E, Mur F	Enduit / Calicot	P002	ZPSO
Dégagement - R+1	Autres	Mur A, Mur B, Mur C, Mur D, Mur E, Mur F, Mur G, Mur H	Enduit / Calicot	P002	ZPSO
Placard 1 - R+1	Autres	Mur B, Mur C, Mur D	Enduit / Calicot	P002	ZPSO
Placard 2 - R+1	Autres	Mur A, Mur B, Mur D	Enduit / Calicot	P002	ZPSO
Séjour - R+1	Autres	Mur A, Mur B, Mur C, Mur E, Mur H, Mur J	Enduit / Calicot	P002	ZPSO

Identification : P002
Pièce et étage : Chambre 2 R+1
Localisation : Mur B
Parties d'ouvrages ou de composants : Autres (Enduit / Calicot)
Descriptif Laboratoire : Peinture non séparable + matériau plâtreux blanc en faible quantité non séparable + papier non séparable + enduit plâtreux blanc non séparable + carton non séparable + matériau plâtreux blanc
Résultat (justification) : Amiante détecté (RESULTAT ANALYSE)

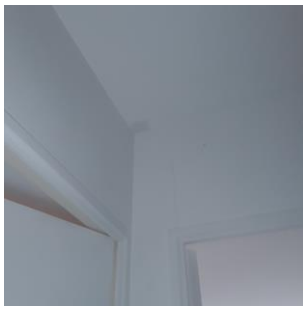
Identification : P003
Pièce et étage : Dégagement R+1
Localisation : Plafond
Parties d'ouvrages ou de composants : Autres (Enduit / Peinture béton)
Descriptif Laboratoire : Peintures multiples non séparable + enduit plâtreux blanc en vrac
Résultat (justification) : Amiante non détectée (RESULTAT ANALYSE)

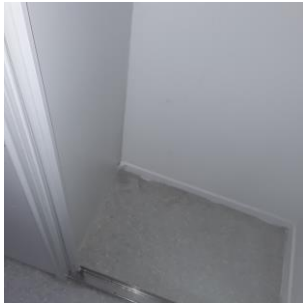
Identification : P004 (Fr1)
Pièce et étage : Placard 2 R+1
Localisation : Sol
Parties d'ouvrages ou de composants : Autres (Revêtement souple)
Descriptif Laboratoire : Revêtement souple gris
Résultat (justification) : Amiante non détectée (RESULTAT ANALYSE)

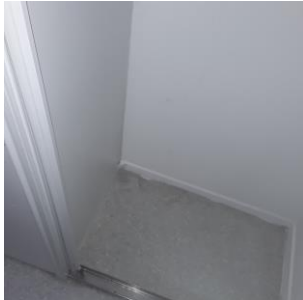
**Identification : P004 (Fr2)**

**Descriptif Laboratoire : Colle polymère jaune + peinture non séparable + ragréage gris non séparable**

**Résultat (justification) : Amiante non détectée (RESULTAT ANALYSE)**

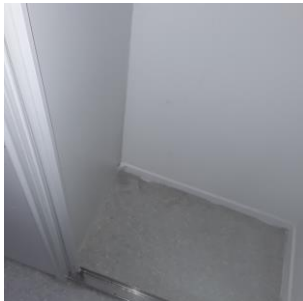
**Identification : P004 (Fr3)**

**Descriptif Laboratoire : Matériau compact gris hétérogène**

**Résultat (justification) : Amiante non détectée (RESULTAT ANALYSE)**

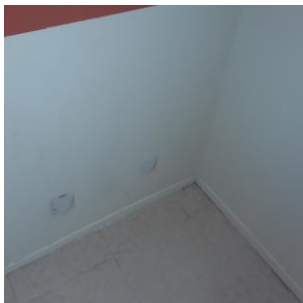
**Identification : P005**

**Descriptif Laboratoire : Peinture non séparable + enduit plâtreux blanc en vrac + matériau gris en faible quantité non séparable**

**Résultat (justification) : Amiante non détectée (RESULTAT ANALYSE)**

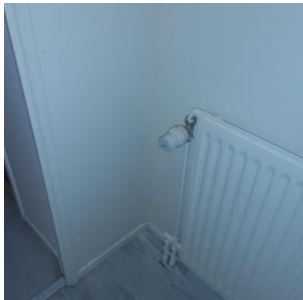
**Identification : P006 (Fr1)**

**Descriptif Laboratoire : Peinture + enduit plâtreux blanc en faible quantité non séparable + carton non séparable**

**Résultat (justification) : Amiante non détectée (RESULTAT ANALYSE)**

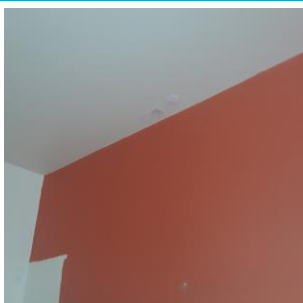
**Identification : P007**

**Descriptif Laboratoire : Peintures multiples non séparable + enduit plâtreux blanc en vrac**

**Résultat (justification) : Amiante non détectée (RESULTAT ANALYSE)**

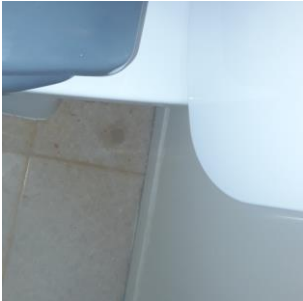
Identification : P008 (Fr1)
Pièce et étage : WC R+1
Localisation : Sol
Parties d'ouvrages ou de composants : Autres (Revêtement souple)
Descriptif Laboratoire : Revêtement souple beige
Résultat (justification) : Amiante non détectée (RESULTAT ANALYSE)

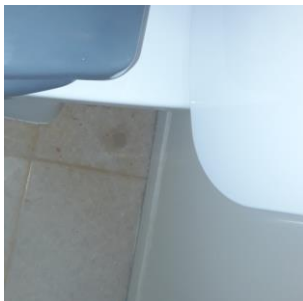
Identification : P008 (Fr2)
Pièce et étage : WC R+1
Localisation : Sol
Parties d'ouvrages ou de composants : Autres (Revêtement souple)
Descriptif Laboratoire : Colle polymère jaune non séparable + ragréage gris + matériau compact gris hétérogène non séparable
Résultat (justification) : Amiante non détectée (RESULTAT ANALYSE)
