## Rapport de mission de repérage des matériaux et produits contenant de l'amiante avant réalisation de travaux

Norme NF X 46-020 V .2017

8 RUE DES FENAISSONS

RAPPORT N° :	257LAD0102	Laboratoire d'Analyses :	ITGA
Repérage réalisé le :	23/08/2019	Adresse laboratoire :	3 RUE ARMAND HERPIN LACROIX - CS 46537 35065 RENNES CEDEX
Accompagnateur :		Numéro d'accréditation :	1-5967
Par :	Serge TAVARES	Organisme d'assurance professionnelle :	AXA France
N° certificat :	DTI3472	Adresse assurance :	313 Terrasses de l'Arche 92727 NANTERRE CEDEX
Date d'obtention :	20/08/2018	N° de contrat d'assurance :	10158549604
Organisme certificateur		Date de validité :	31/12/2019

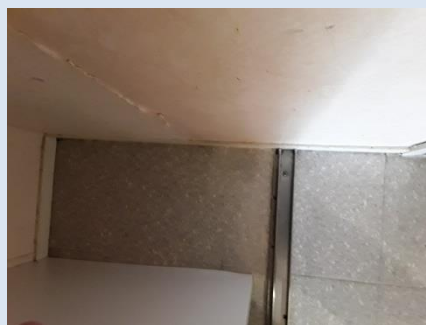
PRELEVEMENT : 257LAD0102P001			
NOM DU CLIENT	NUMERO DU DOSSIER		PIECE OU LOCAL
OPH77	257LAD0102 23/08/2019		Placard (Rez de chaussée)
ELEMENT	DESCRIPTIF DU LABORATOIRE	DATE DE PRELEVEMENT	NOM DE L'OPERATEUR
Dalle de sol	Revêtement souple gris	23/08/2019	TAVARES Serge
LOCALISATION		RESULTAT	
Sol		AmianteNonDetecte

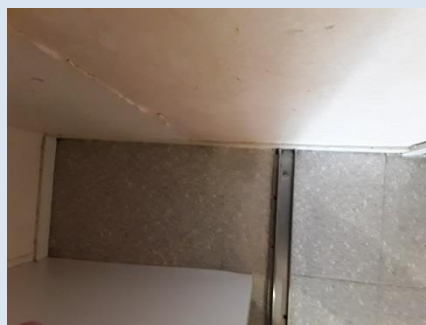
PRELEVEMENT : 257LAD0102P001			
NOM DU CLIENT	NUMERO DU DOSSIER		PIECE OU LOCAL
OPH77	257LAD0102 23/08/2019		Placard (Rez de chaussée)
ELEMENT	DESCRIPTIF DU LABORATOIRE	DATE DE PRELEVEMENT	NOM DE L'OPERATEUR
Dalle de sol	Colle polymère jaune non séparable + ragréage gris hétérogène	23/08/2019	TAVARES Serge
LOCALISATION		RESULTAT	
Sol		AmianteNonDetecte

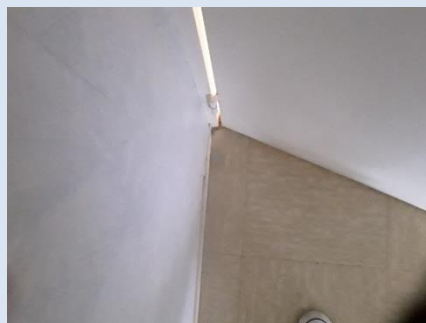
**PRELEVEMENT : 257LAD0102P002**

NOM DU CLIENT	NUMERO DU DOSSIER	PIECE OU LOCAL	
OPH77	257LAD0102 23/08/2019	Chambre 1 (Rez de chaussée)	
ELEMENT	DESCRIPTIF DU LABORATOIRE	DATE DE PRELEVEMENT	NOM DE L'OPERATEUR
Dalle de sol	Revêtement souple beige	23/08/2019	TAVARES Serge
LOCALISATION		RESULTAT	
Sol		AmianteNonDetecte

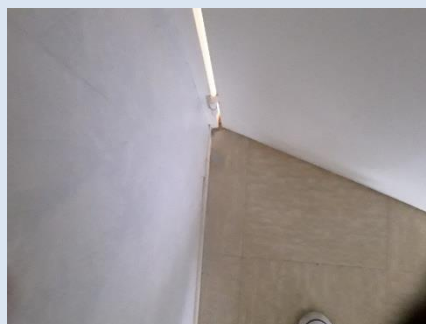
**PRELEVEMENT : 257LAD0102P002**

NOM DU CLIENT	NUMERO DU DOSSIER	PIECE OU LOCAL	
OPH77	257LAD0102 23/08/2019	Chambre 1 (Rez de chaussée)	
ELEMENT	DESCRIPTIF DU LABORATOIRE	DATE DE PRELEVEMENT	NOM DE L'OPERATEUR
Dalle de sol	Colle polymère jaune non séparable + colle polymère jaune non séparable + ragréage gris hétérogène	23/08/2019	TAVARES Serge
LOCALISATION		RESULTAT	
Sol		AmianteNonDetecte

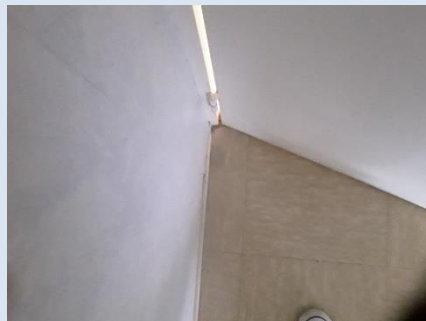
PRELEVEMENT : 257LAD0102P002			
NOM DU CLIENT	NUMERO DU DOSSIER		PIECE OU LOCAL
OPH77	257LAD0102 23/08/2019		Chambre 1 (Rez de chaussée)
ELEMENT	DESCRIPTIF DU LABORATOIRE	DATE DE PRELEVEMENT	NOM DE L'OPERATEUR
Dalle de sol	Revêtement souple gris	23/08/2019	TAVARES Serge
LOCALISATION		RESULTAT	
Sol		AmianteNonDetecte

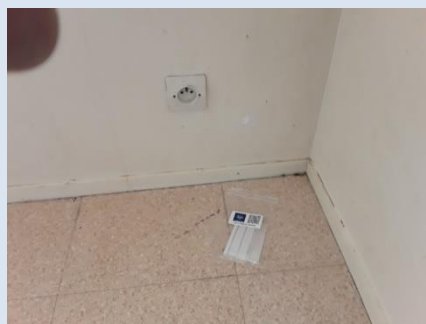
PRELEVEMENT : 257LAD0102P003			
NOM DU CLIENT	NUMERO DU DOSSIER		PIECE OU LOCAL
OPH77	257LAD0102 23/08/2019		Cuisine (Rez de chaussée)
ELEMENT	DESCRIPTIF DU LABORATOIRE	DATE DE PRELEVEMENT	NOM DE L'OPERATEUR
Enduit / Peinture plaque de plâtre	Enduit plâtreux blanc en vrac non séparable + peinture non séparable + carton non séparable	23/08/2019	TAVARES Serge
LOCALISATION		RESULTAT	
Mur B		AmianteNonDetecte

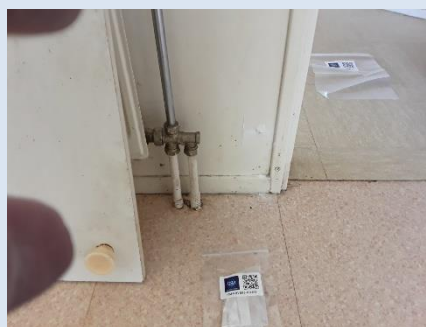
PRELEVEMENT : 257LAD0102P004			
NOM DU CLIENT	NUMERO DU DOSSIER		PIECE OU LOCAL
OPH77	257LAD0102 23/08/2019		Cuisine (Rez de chaussée)
ELEMENT	DESCRIPTIF DU LABORATOIRE	DATE DE PRELEVEMENT	NOM DE L'OPERATEUR
Enduit / Peinture plaque de plâtre	Matériau plâtreux blanc en vrac non séparable + peinture non séparable + carton non séparable	23/08/2019	TAVARES Serge
LOCALISATION		RESULTAT	
Mur D		AmianteNonDetecte

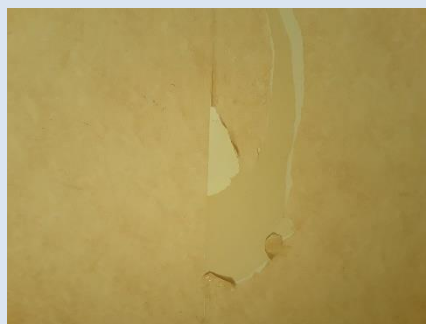
PRELEVEMENT : 257LAD0102P005			
NOM DU CLIENT	NUMERO DU DOSSIER		PIECE OU LOCAL
OPH77	257LAD0102 23/08/2019		Séjour (Rez de chaussée)
ELEMENT	DESCRIPTIF DU LABORATOIRE	DATE DE PRELEVEMENT	NOM DE L'OPERATEUR
Papier peint	Matériau plâtreux blanc en vrac non séparable + peinture non séparable + carton non séparable	23/08/2019	TAVARES Serge
LOCALISATION		RESULTAT	
Mur E		AmianteNonDetecte

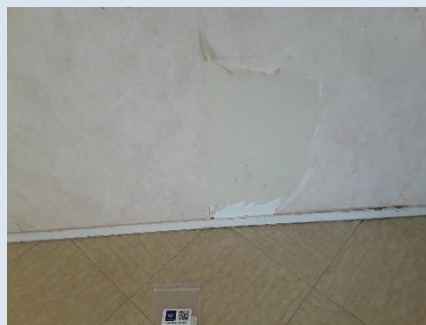
PRELEVEMENT : 257LAD0102P006			
NOM DU CLIENT	NUMERO DU DOSSIER		PIECE OU LOCAL
OPH77	257LAD0102 23/08/2019		Séjour (Rez de chaussée)
ELEMENT	DESCRIPTIF DU LABORATOIRE	DATE DE PRELEVEMENT	NOM DE L'OPERATEUR
Papier peint	Matériau plâtreux blanc en vrac non séparable + peinture non séparable + carton non séparable	23/08/2019	TAVARES Serge
LOCALISATION		RESULTAT	
Mur G		AmianteNonDetecte

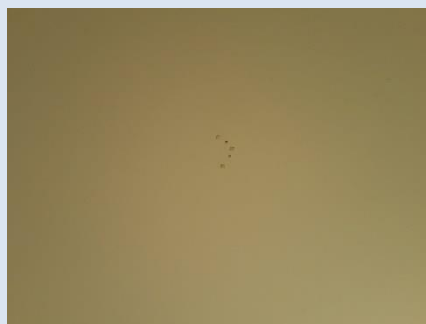
PRELEVEMENT : 257LAD0102P007			
NOM DU CLIENT	NUMERO DU DOSSIER		PIECE OU LOCAL
OPH77	257LAD0102 23/08/2019		Séjour (Rez de chaussée)
ELEMENT	DESCRIPTIF DU LABORATOIRE	DATE DE PRELEVEMENT	NOM DE L'OPERATEUR
Enduit / Peinture béton	Enduit plâtreux blanc en vrac non séparable + matériau gris en vrac non séparable + peinture non séparable	23/08/2019	TAVARES Serge
LOCALISATION		RESULTAT	
Plafond		AmianteNonDetecte

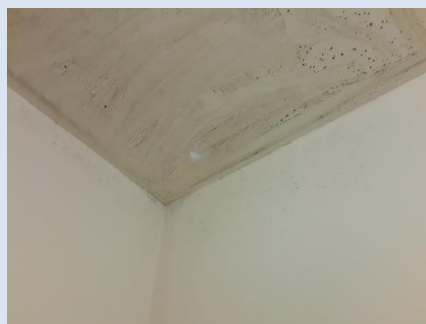
PRELEVEMENT : 257LAD0102P008			
NOM DU CLIENT	NUMERO DU DOSSIER		PIECE OU LOCAL
OPH77	257LAD0102 23/08/2019		Salle de bains et WC (Rez de chaussée)
ELEMENT	DESCRIPTIF DU LABORATOIRE	DATE DE PRELEVEMENT	NOM DE L'OPERATEUR
Enduit / Peinture béton	Enduit plâtreux blanc en vrac non séparable + matériau gris en faible quantité en vrac non séparable + peinture non séparable	23/08/2019	TAVARES Serge
LOCALISATION		RESULTAT	
Plafond		AmianteNonDetecte

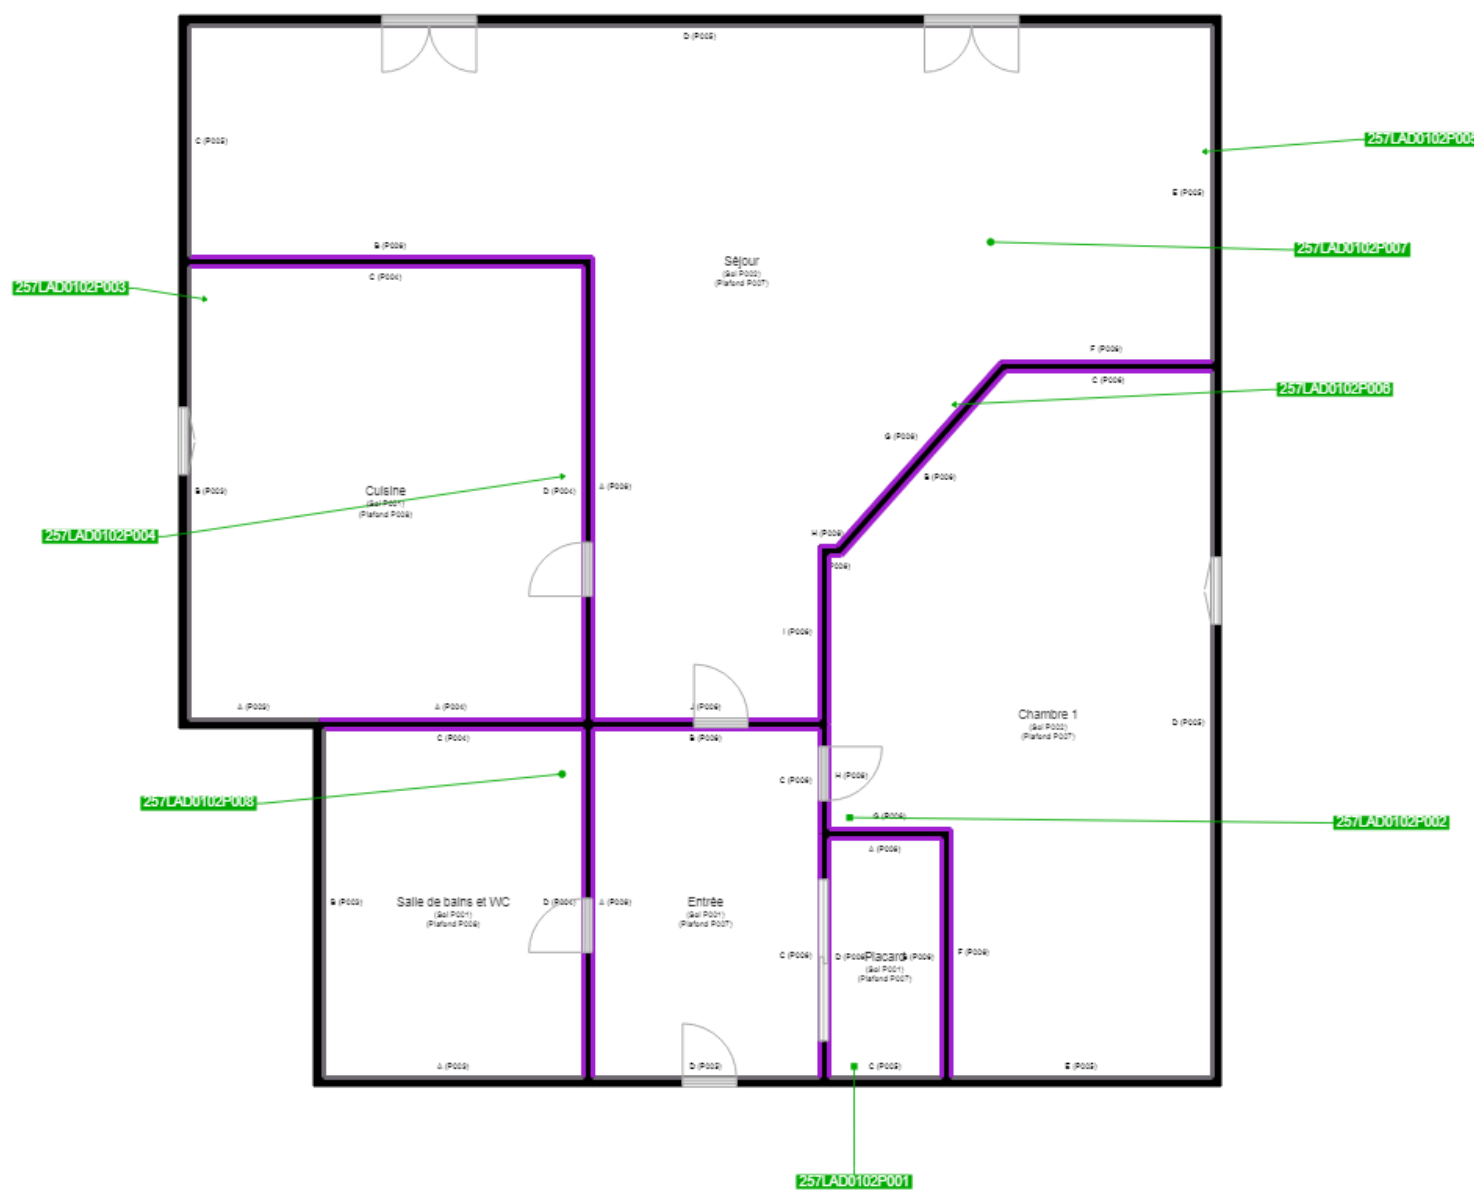
PLANCHE DE REPÉRAGE	Zone : Rez de chaussée	Vue de dessus
Auteur : TAVARES Serge	Bien : 257LAD0102 - 8 RUE DES FENAISONS 77700 MAGNY LE HONGRE	Chaque support/équipement identifié a fait l'objet d'un sondage par le technicien
