Rapport de mission de repérage des matériaux et produits contenant de l'amiante avant réalisation de travaux

8 RUE DES FENAISSONS

77700 MAGNY LE HONGRE

RAPPORT N° :	257LAD0201	Laboratoire d'Analyses :	ITGA
Repérage réalisé le :	23/03/2018	Adresse laboratoire :	3 RUE ARMAND HERPIN LACROIX - CS 46537 35065 RENNES CEDEX
Accompagnateur :		Numéro d'accréditation :	1-5967
Par :	Mickaël JULIEN	Organisme d'assurance professionnelle :	AXA France
N° certificat :	CPDI 4129	Adresse assurance :	313 Terrasses de l'Arche 92727 NANTERRE CEDEX
Date d'obtention :	01/01/2017	N° de contrat d'assurance :	10063271004
Organisme certificateur	I.CERT Parc Edonia - Bâtiment G - Rue de la Terre Victoria - 35760 SAINT-GREGOIRE	Date de validité :	31/12/2018

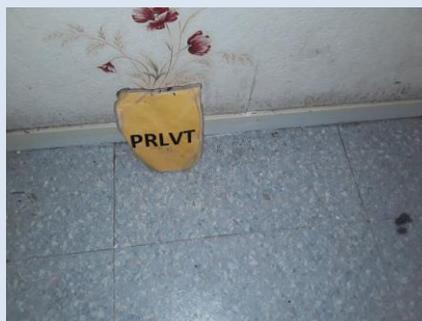
PRELEVEMENT : 257LAD0201P001			
NOM DU CLIENT	NUMERO DU DOSSIER		PIECE OU LOCAL
OPH77	257LAD0201 23/03/2018		Chambre 2
ELEMENT	DESCRIPTIF DU LABORATOIRE	DATE DE PRELEVEMENT	NOM DE L'OPERATEUR
Enduit plaque de plâtre	Enduit plâtreux blanc en vrac + carton non séparable + peinture non séparable	23/03/2018	JULIEN Mickaël
LOCALISATION		RESULTAT	
Mur B		Amiante non détecté

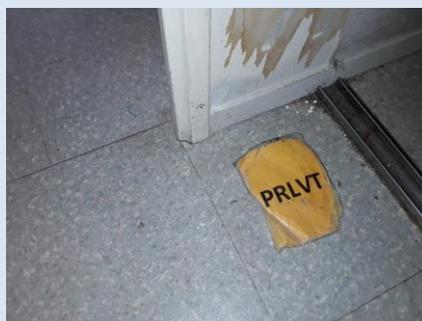
PRELEVEMENT : 257LAD0201P002			
NOM DU CLIENT	NUMERO DU DOSSIER		PIECE OU LOCAL
OPH77	257LAD0201 23/03/2018		Dégagement
ELEMENT	DESCRIPTIF DU LABORATOIRE	DATE DE PRELEVEMENT	NOM DE L'OPERATEUR
Enduit / Peinture plaque de plâtre	Enduit plâtreux blanc en vrac + carton + peinture non séparable	23/03/2018	JULIEN Mickaël
LOCALISATION		RESULTAT	
Mur F		Amiante non détecté

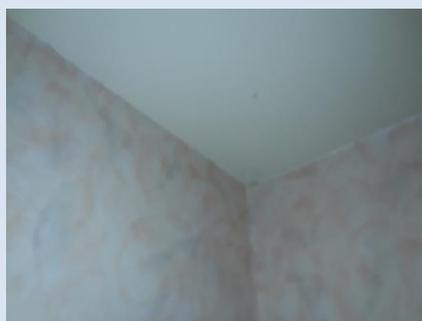
PRELEVEMENT : 257LAD0201P003			
NOM DU CLIENT	NUMERO DU DOSSIER	PIECE OU LOCAL	
OPH77	257LAD0201 23/03/2018	Salle de bains	
ELEMENT	DESCRIPTIF DU LABORATOIRE	DATE DE PRELEVEMENT	NOM DE L'OPERATEUR
Enduit / Peinture plaque de plâtre	Enduit plâtreux blanc en vrac + peinture non séparable + papier non séparable	23/03/2018	JULIEN Mickaël
LOCALISATION		RESULTAT	
Plafond		Amiante non détecté

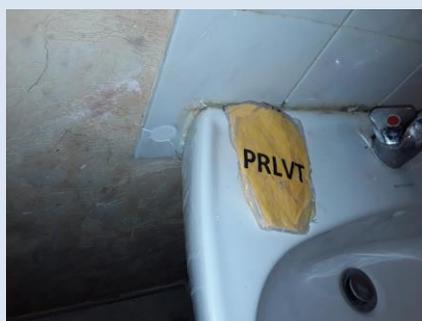
PRELEVEMENT : 257LAD0201P004			
NOM DU CLIENT	NUMERO DU DOSSIER	PIECE OU LOCAL	
OPH77	257LAD0201 23/03/2018	Salle de bains	
ELEMENT	DESCRIPTIF DU LABORATOIRE	DATE DE PRELEVEMENT	NOM DE L'OPERATEUR
Faïence 1	Colle grise + couche plâtreuse blanche en vrac non séparable + carrelage	23/03/2018	JULIEN Mickaël
LOCALISATION		RESULTAT	
Mur B		Amiante non détecté

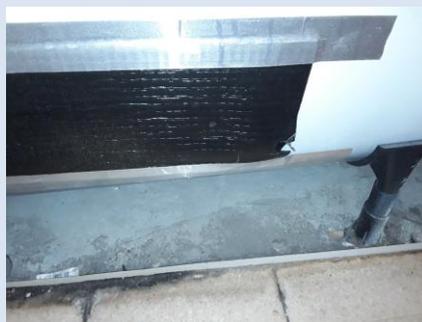
PRELEVEMENT : 257LAD0201P005			
NOM DU CLIENT	NUMERO DU DOSSIER	PIECE OU LOCAL	
OPH77	257LAD0201 23/03/2018	Salle de bains	
ELEMENT	DESCRIPTIF DU LABORATOIRE	DATE DE PRELEVEMENT	NOM DE L'OPERATEUR
Revêtement bitumineux	Tampon bitumineux noir	23/03/2018	JULIEN Mickaël
LOCALISATION		RESULTAT	
Sous baignoire		Amiante non détecté

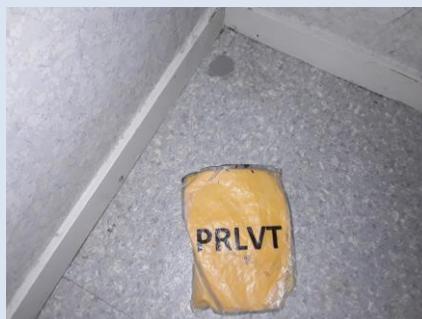
PRELEVEMENT : 257LAD0201P006			
NOM DU CLIENT	NUMERO DU DOSSIER	PIECE OU LOCAL	
OPH77	257LAD0201 23/03/2018	Placard 2	
ELEMENT	DESCRIPTIF DU LABORATOIRE	DATE DE PRELEVEMENT	NOM DE L'OPERATEUR
Dalle de sol	Revêtement souple gris + colle polymère jaune + ragréage gris non séparable + sous couche de ragréage blanche non séparable	23/03/2018	JULIEN Mickaël
LOCALISATION		RESULTAT	
Sol		Amiante non détecté

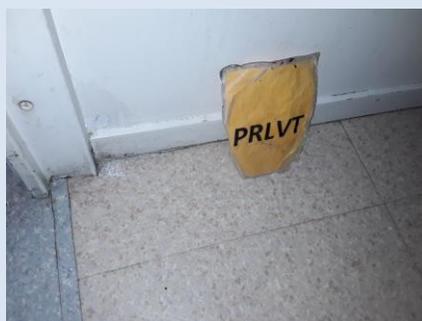
PRELEVEMENT : 257LAD0201P007			
NOM DU CLIENT	NUMERO DU DOSSIER	PIECE OU LOCAL	
OPH77	257LAD0201 23/03/2018	WC	
ELEMENT	DESCRIPTIF DU LABORATOIRE	DATE DE PRELEVEMENT	NOM DE L'OPERATEUR
Enduit / Peinture plaque de plâtre	Enduit plâtreux blanc en vrac + carton + peinture non séparable	23/03/2018	JULIEN Mickaël
LOCALISATION		RESULTAT	
Mur A		Amiante non détecté	
EMPLACEMENT

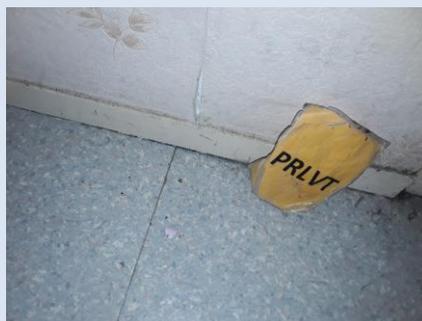
PRELEVEMENT : 257LAD0201P008			
NOM DU CLIENT	NUMERO DU DOSSIER	PIECE OU LOCAL	
OPH77	257LAD0201 23/03/2018	Entrée	
ELEMENT	DESCRIPTIF DU LABORATOIRE	DATE DE PRELEVEMENT	NOM DE L'OPERATEUR
Enduit béton	Enduit plâtreux blanc en vrac + peinture non séparable + papier non séparable	23/03/2018	JULIEN Mickaël
LOCALISATION		RESULTAT	
Mur D		Amiante non détecté	
EMPLACEMENT

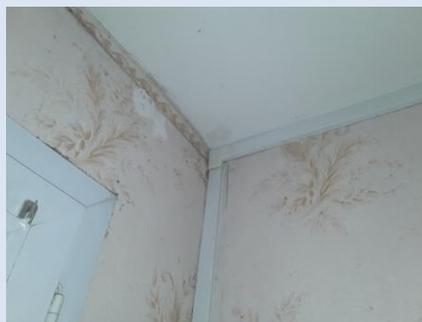
PRELEVEMENT : 257LAD0201P009			
NOM DU CLIENT	NUMERO DU DOSSIER		PIECE OU LOCAL
OPH77	257LAD0201 23/03/2018		Séjour
ELEMENT	DESCRIPTIF DU LABORATOIRE	DATE DE PRELEVEMENT	NOM DE L'OPERATEUR
Enduit béton	Enduit plâtreux blanc en vrac + peinture non séparable	23/03/2018	JULIEN Mickaël
LOCALISATION		RESULTAT	
Plafond		Amiante non détecté	
EMPLACEMENT

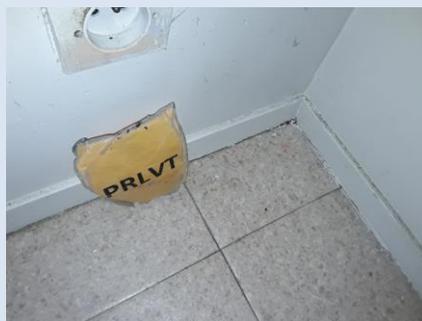
PRELEVEMENT : 257LAD0201P010			
NOM DU CLIENT	NUMERO DU DOSSIER		PIECE OU LOCAL
OPH77	257LAD0201 23/03/2018		Cuisine
ELEMENT	DESCRIPTIF DU LABORATOIRE	DATE DE PRELEVEMENT	NOM DE L'OPERATEUR
Enduit béton	Enduit plâtreux blanc en vrac + peinture non séparable	23/03/2018	JULIEN Mickaël
LOCALISATION		RESULTAT	
Mur B		Amiante non détecté	
EMPLACEMENT

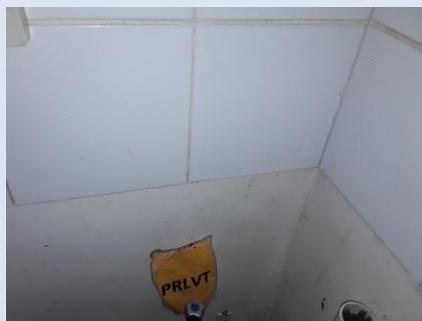
PRELEVEMENT : 257LAD0201P012			
NOM DU CLIENT	NUMERO DU DOSSIER	PIECE OU LOCAL	
OPH77	257LAD0201 23/03/2018	Cuisine	
ELEMENT	DESCRIPTIF DU LABORATOIRE	DATE DE PRELEVEMENT	NOM DE L'OPERATEUR
Faïence 1	Colle blanche + couche plâtreuse blanche avec couche cartonnée non séparable + carrelage	23/03/2018	JULIEN Mickaël
LOCALISATION		RESULTAT	
Mur A		Amiante non détecté
