Rapport de mission de repérage des matériaux et produits contenant de l'amiante avant réalisation de travaux

10 RUE DES FENAISSONS

77700 MAGNY LE HONGRE

RAPPORT N° :	257LAE0003	Laboratoire d'Analyses :	ITGA
Repérage réalisé le :	03/09/2018	Adresse laboratoire :	3 RUE ARMAND HERPIN LACROIX - CS 46537 35065 RENNES CEDEX
Accompagnateur :		Numéro d'accréditation :	1-5967
Par :	Gaetan BEDEL	Organisme d'assurance professionnelle :	AXA France
N° certificat :	CPDI3869	Adresse assurance :	313 Terrasses de l'Arche 92727 NANTERRE CEDEX
Date d'obtention :	22/04/2016	N° de contrat d'assurance :	10063271004
Organisme certificateur	I.CERT PARC EDONIA - BAT G - RUE DE LA TERRE VICTORIA - 35760 SAINT GREGOIRE	Date de validité :	31/12/2018

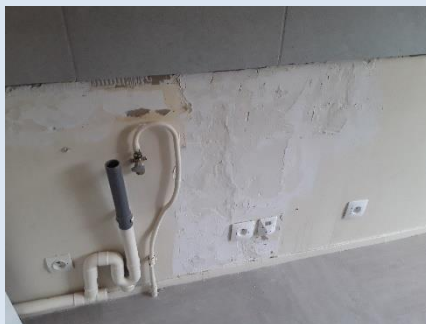
PRELEVEMENT : 257LAE0003P001			
NOM DU CLIENT	NUMERO DU DOSSIER		PIECE OU LOCAL
OPH77	257LAE0003 03/09/2018		Cuisine
ELEMENT	DESCRIPTIF DU LABORATOIRE	DATE DE PRELEVEMENT	NOM DE L'OPERATEUR
Enduit / Peinture béton	Enduit plâtreux blanc	03/09/2018	BEDEL Gaetan
LOCALISATION		RESULTAT	
Mur A		Amiante non détecté

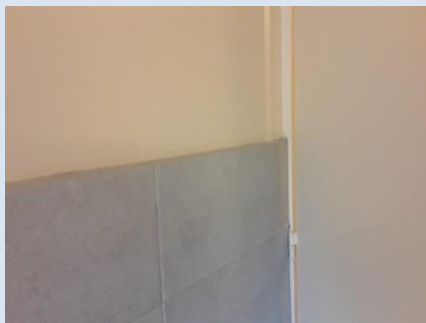
PRELEVEMENT : 257LAE0003P002			
NOM DU CLIENT	NUMERO DU DOSSIER		PIECE OU LOCAL
OPH77	257LAE0003 03/09/2018		Cuisine
ELEMENT	DESCRIPTIF DU LABORATOIRE	DATE DE PRELEVEMENT	NOM DE L'OPERATEUR
Enduit / Peinture plaque de plâtre	Enduit plâtreux blanc + peintures multiples non séparable + carton non séparable	03/09/2018	BEDEL Gaetan
LOCALISATION		RESULTAT	
Mur C		Amiante non détecté

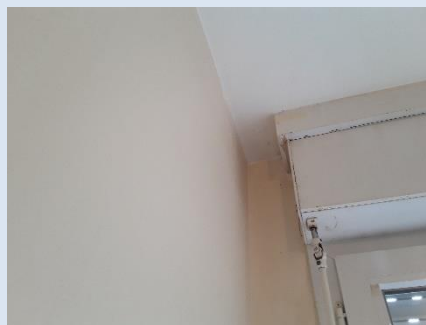
PRELEVEMENT : 257LAE0003P003

NOM DU CLIENT	NUMERO DU DOSSIER	PIECE OU LOCAL	
OPH77	257LAE0003 03/09/2018	Cuisine	
ELEMENT	DESCRIPTIF DU LABORATOIRE	DATE DE PRELEVEMENT	NOM DE L'OPERATEUR
Enduit / Peinture béton	Enduit plâtreux blanc + papier non séparable	03/09/2018	BEDEL Gaetan
LOCALISATION		RESULTAT	
Plafond		Amiante non détecté

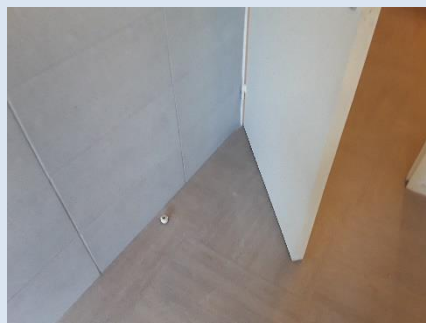
PRELEVEMENT : 257LAE0003P004

NOM DU CLIENT	NUMERO DU DOSSIER	PIECE OU LOCAL	
OPH77	257LAE0003 03/09/2018	Cuisine	
ELEMENT	DESCRIPTIF DU LABORATOIRE	DATE DE PRELEVEMENT	NOM DE L'OPERATEUR
Dalle de sol	Revêtement souple beige + colle polymère jaune non séparable + ragréage blanc en faible quantité non séparable + revêtement souple gris + colle polymère jaune non séparable + matériau souple beige avec poussières non séparable	03/09/2018	BEDEL Gaetan
LOCALISATION		RESULTAT	
Sol		Amiante non détecté

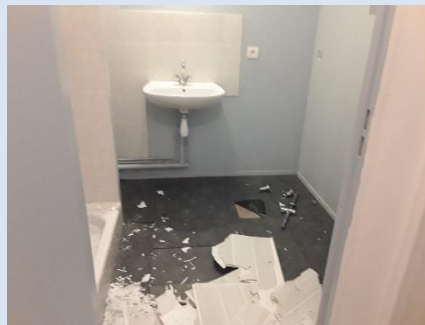
PRELEVEMENT : 257LAE0003P005			
NOM DU CLIENT	NUMERO DU DOSSIER	PIECE OU LOCAL	
OPH77	257LAE0003 03/09/2018	Salle de bains	
ELEMENT	DESCRIPTIF DU LABORATOIRE	DATE DE PRELEVEMENT	NOM DE L'OPERATEUR
Dalle de sol	Revêtement souple marron + colle polymère jaune non séparable + ragréage gris en faible quantité non séparable + revêtement cassant noir + colle polymère incolore non séparable	03/09/2018	BEDEL Gaetan
LOCALISATION		RESULTAT	
Sol		Amiante non détecté	
EMPLACEMENT
