## Rapport de mission de repérage des matériaux et produits contenant de l'amiante avant réalisation de travaux

Norme NF X 46-020 V .2017

2 Rue des fenaisons  
257-Façade-Bat1

RAPPORT N° :	257-Bat1	Laboratoire d'Analyses :	ITGA
Repérage réalisé le :	14/06/2019	Adresse laboratoire :	3 RUE ARMAND HERPIN LACROIX - CS 46537 35065 RENNES CEDEX
Accompagnateur :		Numéro d'accréditation :	1-5967
Par :	Frédéric RAUH	Organisme d'assurance professionnelle :	AXA France
N° certificat :	8053284	Adresse assurance :	313 Terrasses de l'Arche 92727 NANTERRE CEDEX
Date d'obtention :	12/06/2017	N° de contrat d'assurance :	10158549604
Organisme certificateur	60 avenue du Général de Gaulle - Immeuble le Guillaumet - 92046 PARIS LA DEFENSE	Date de validité :	31/12/2019

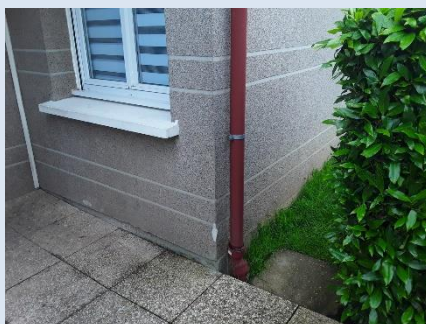
PRELEVEMENT : 257-Bat1P001			
NOM DU CLIENT	NUMERO DU DOSSIER		PIECE OU LOCAL
OPH77	257-Bat1 14/06/2019		Façade avant (Rez de chaussée)
ELEMENT	DESCRIPTIF DU LABORATOIRE	DATE DE PRELEVEMENT	NOM DE L'OPERATEUR
Enduit / Peinture béton	Peinture non séparable + enduit compact gris hétérogène	14/06/2019	RAUH Frédéric
LOCALISATION		RESULTAT	
Mur D		Amiante non détecté

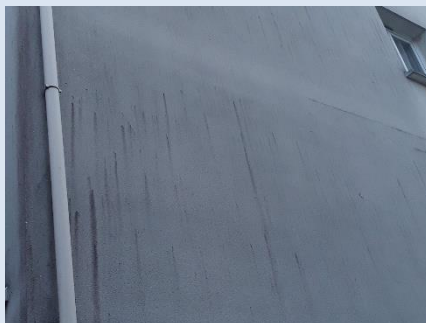
PRELEVEMENT : 257-Bat1P002			
NOM DU CLIENT	NUMERO DU DOSSIER		PIECE OU LOCAL
OPH77	257-Bat1 14/06/2019		Façade avant (Rez de chaussée)
ELEMENT	DESCRIPTIF DU LABORATOIRE	DATE DE PRELEVEMENT	NOM DE L'OPERATEUR
Enduit / Peinture béton	Enduit plâtreux blanc avec poussières	14/06/2019	RAUH Frédéric
LOCALISATION		RESULTAT	
Mur B		Amiante non détecté

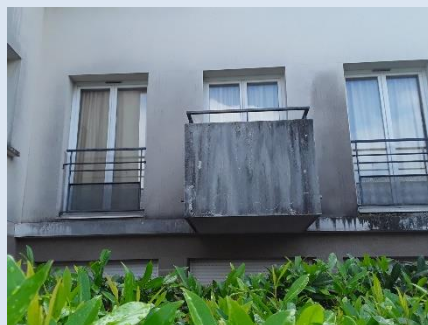
PRELEVEMENT : 257-Bat1P003			
NOM DU CLIENT	NUMERO DU DOSSIER		PIECE OU LOCAL
OPH77	257-Bat1 14/06/2019		Balcon (NC)
ELEMENT	DESCRIPTIF DU LABORATOIRE	DATE DE PRELEVEMENT	NOM DE L'OPERATEUR
Enduit / Peinture béton	Peinture avec poussières	14/06/2019	RAUH Frédéric
LOCALISATION		RESULTAT	
Mur A		Fr1:Amiante non détecté

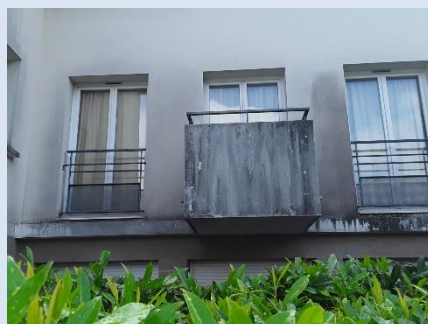
PRELEVEMENT : 257-Bat1P003			
NOM DU CLIENT	NUMERO DU DOSSIER		PIECE OU LOCAL
OPH77	257-Bat1 14/06/2019		Balcon (NC)
ELEMENT	DESCRIPTIF DU LABORATOIRE	DATE DE PRELEVEMENT	NOM DE L'OPERATEUR
Enduit / Peinture béton	Enduit compact gris hétérogène	14/06/2019	RAUH Frédéric
LOCALISATION		RESULTAT	
Mur A		Fr2:Amiante non détecté
