Rapport de mission de repérage des matériaux et produits contenant de l'amiante avant réalisation de travaux

4 Rue des fenaisons

257-Façade-Bat2

RAPPORT N° :	257-Bat2	Laboratoire d'Analyses :	ITGA
Repérage réalisé le :	14/06/2019	Adresse laboratoire :	3 RUE ARMAND HERPIN LACROIX - CS 46537 35065 RENNES CEDEX
Accompagnateur :		Numéro d'accréditation :	1-5967
Par :	Frédéric RAUH	Organisme d'assurance professionnelle :	AXA France
N° certificat :	8053284	Adresse assurance :	313 Terrasses de l'Arche 92727 NANTERRE CEDEX
Date d'obtention :	12/06/2017	N° de contrat d'assurance :	10158549604
Organisme certificateur	60 avenue du Général de Gaulle - Immeuble le Guillaumet - 92046 PARIS LA DEFENSE	Date de validité :	31/12/2019

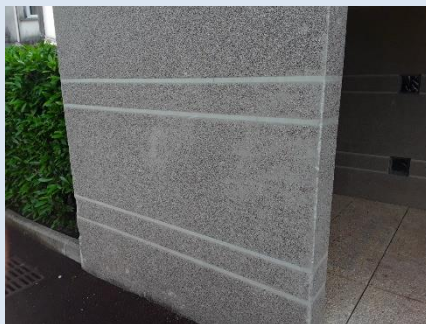
PRELEVEMENT : 257-Bat2P001			
NOM DU CLIENT	NUMERO DU DOSSIER		PIECE OU LOCAL
OPH77	257-Bat2 14/06/2019		Façade avant (Rez de chaussée)
ELEMENT	DESCRIPTIF DU LABORATOIRE	DATE DE PRELEVEMENT	NOM DE L'OPERATEUR
Enduit / Peinture béton	Peinture non séparable + enduit compact gris hétérogène	14/06/2019	RAUH Frédéric
LOCALISATION		RESULTAT	
Mur D		Amiante non détecté

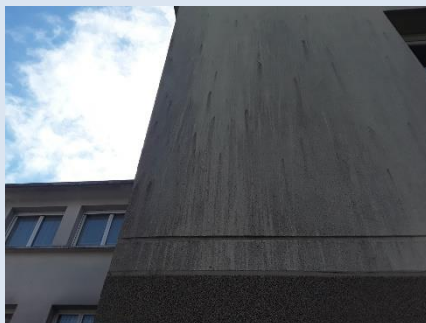
PRELEVEMENT : 257-Bat2P002			
NOM DU CLIENT	NUMERO DU DOSSIER		PIECE OU LOCAL
OPH77	257-Bat2 14/06/2019		Façade avant (Rez de chaussée)
ELEMENT	DESCRIPTIF DU LABORATOIRE	DATE DE PRELEVEMENT	NOM DE L'OPERATEUR
Enduit / Peinture béton	Peinture non séparable + enduit plâtreux blanc avec poussières	14/06/2019	RAUH Frédéric
LOCALISATION		RESULTAT	
Mur B		Amiante non détecté

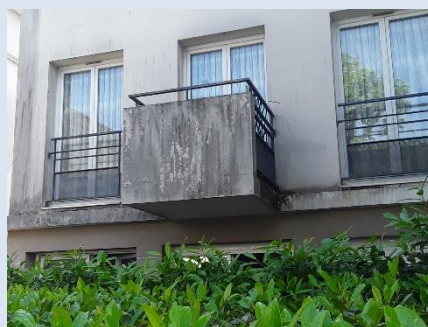
PRELEVEMENT : 257-Bat2P003

NOM DU CLIENT	NUMERO DU DOSSIER	PIECE OU LOCAL	
OPH77	257-Bat2 14/06/2019	Balcon (NC)	
ELEMENT	DESCRIPTIF DU LABORATOIRE	DATE DE PRELEVEMENT	NOM DE L'OPERATEUR
Enduit / Peinture béton	Peinture avec poussières non séparable + enduit compact gris	14/06/2019	RAUH Frédéric
LOCALISATION		RESULTAT	
Mur C		Fr1:Amiante non détecté

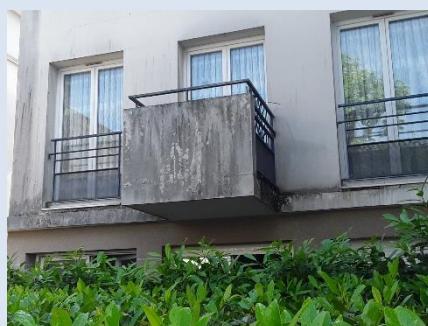
PRELEVEMENT : 257-Bat2P003

NOM DU CLIENT	NUMERO DU DOSSIER	PIECE OU LOCAL	
OPH77	257-Bat2 14/06/2019	Balcon (NC)	
ELEMENT	DESCRIPTIF DU LABORATOIRE	DATE DE PRELEVEMENT	NOM DE L'OPERATEUR
Enduit / Peinture béton	Matériau gris hétérogène	14/06/2019	RAUH Frédéric
LOCALISATION		RESULTAT	
Mur C		Fr2:Amiante non détecté
