## Rapport de mission de repérage des matériaux et produits contenant de l'amiante avant réalisation de travaux

Norme NF X 46-020 V .2017

6 Rue des fenaisons  
257-Façade-Bat3

77700 Magny le hongre

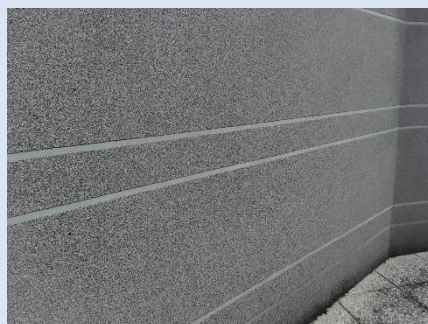
| PRELEVEMENT : 257-Bat3P001 | | | |

| PRELEVEMENT : 257-Bat3P001 | | | |
|---|---|---|---|
| OPH77 | 257-Bat3 14/06/2019 | | Façade avant (Rez de chaussée) |
| Enduit / Peinture béton | Enduit compact gris hétérogène | 14/06/2019 | RAUH Frédéric |
| Mur D | | Amiante non détecté | |

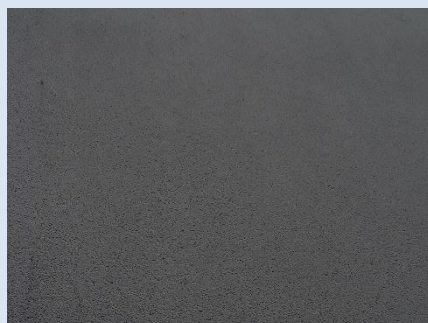
| PRELEVEMENT : 257-Bat3P002 | | | |

| PRELEVEMENT : 257-Bat3P002 | | | |
|---|---|---|---|
| OPH77 | 257-Bat3 14/06/2019 | | Façade avant (Rez de chaussée) |
| Enduit / Peinture béton | Peinture non séparable + enduit compact blanc | 14/06/2019 | RAUH Frédéric |
| Mur B | | Amiante non détecté | |

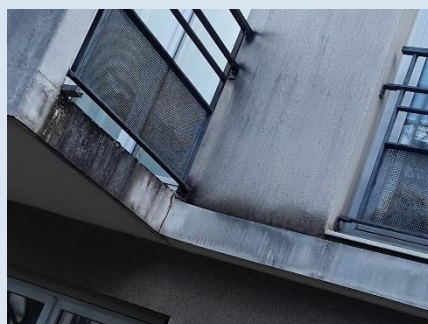
| PRELEVEMENT : 257-Bat3P003 | | | |

| PRELEVEMENT : 257-Bat3P003 | | | |
|---|---|---|---|
| OPH77 | 257-Bat3 14/06/2019 | | Balcon (NC) |
| Enduit / Peinture béton | Peintures multiples | 14/06/2019 | RAUH Frédéric |
| Mur C | | Fr1:Amiante non détecté | |

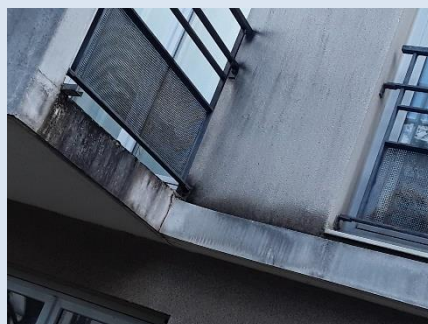
| PRELEVEMENT : 257-Bat3P003 | | | |

| PRELEVEMENT : 257-Bat3P003 | | | |
|---|---|---|---|
| OPH77 | 257-Bat3 14/06/2019 | | Balcon (NC) |
| Enduit / Peinture béton | Enduit compact gris | 14/06/2019 | RAUH Frédéric |
| Mur C | | Fr2:Amiante non détecté | |
